Tilstandsrapport

Enebolig

Sigdalsveien 1325, 3350 PRESTFOSS

Befaringsdato: 22.08.2024

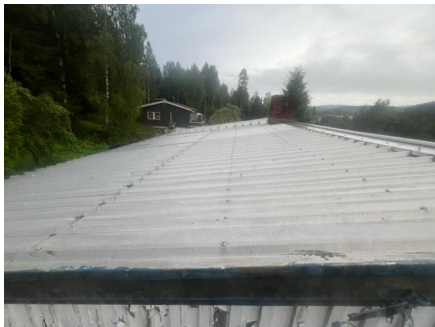
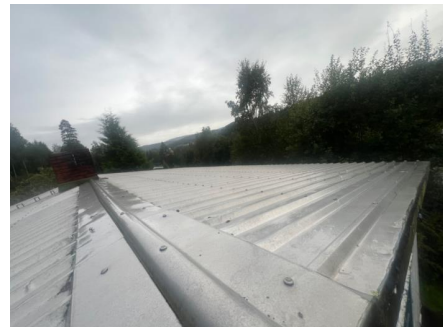
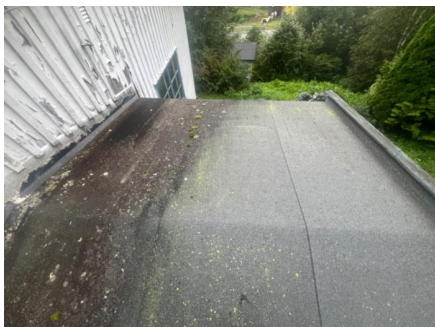
- Tidspunkt for utskiftning av takteking nærmer seg.
- Tidspunkt for utskiftning av undertak nærmer seg.

Vindskier må påregnes skiftet ut samtidig med tak.

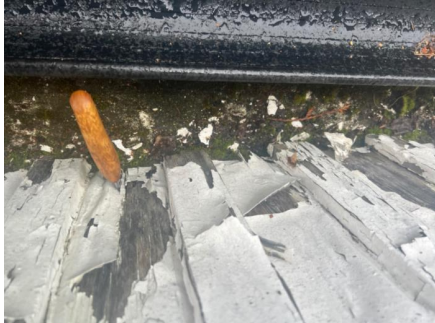
TG 2 Takkonstruksjon/Loft

- Det er begrenset/dårlig ventilering av takkonstruksjonen.
- Det er fra loft/kryploft påvist indikasjoner på at det er punktering av dampsperre, som medfører svekket effekt av dampsperrerefunksjonen.
- Det er registrert symptom på aktivitet fra skadedyr

Under oppføring var det ikke vanlig å teipe eller bruke mansjetter på plast/dampsperre. Dette er ofte et vanlig avvik på bygg oppført før 2010.

Ved store snømengder på tak måkes. Evt forsterkes.

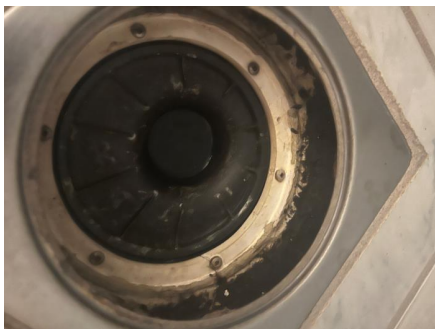
KJELLER > BAD

Det er gjennom stikktaking påvist høyt fuktnivå inne i trekonstruksjonen, men ikke påvist fuktskader i dette området. Høy luftfuktighet kan over tid føre til muggvekst eller sverting av materialer. Samtidig kan materialer og konstruksjoner bli ødelagt.

Det påviste fuktnivå gir grunn til å overvåke konstruksjonen jevnlig for å se utvikling over tid, og eventuelt foreta tiltak for å unngå fuktskader.

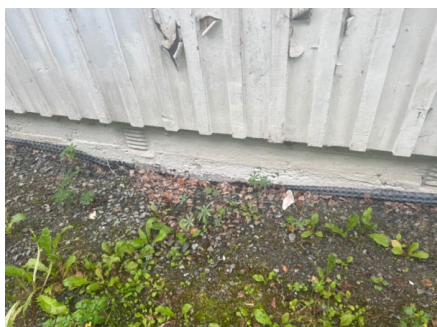
Grunnmur og fundamenter

Bygningen har betonggrunnmur med innvendig påføring av tresnitt og betongblokker. Sålefundamenter er ikke synlig for besiktigelse.

- Grunnmuren har sprekkdannelser.
- Det er registrert løs puss på muroverflater.
- Det er registrert sprekker/deformasjon som gir grunn til å overvåke konstruksjonen.

- Det må foretas lokal utbedring.

Observer konstruksjonen jevnlig. Dersom sprekker utvider seg, må det foretas nærmere undersøkelse og forsterkninger.

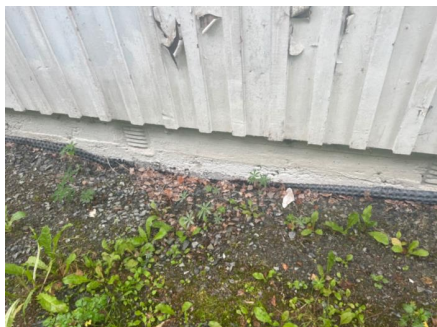
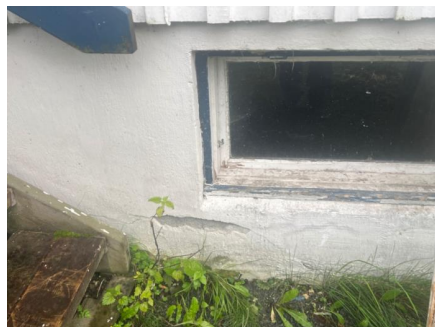
Terrenforhold

Boligen ligger i skrående terreng ned mot offentlig vei.
Rød støysone grunnet nær trafikkert vei.
Uteområder med skogsterreng. Gruset vei og parkeringsplass. Forøvrig gjengrodd tomt.

Tiltak vedrørende område med Marin leire er ikke nødvendig for boligen i dag. Ved evt utvidelse eller tilbygg kan kommune kreve geo rapport før bygging.
