# Tilstandsrapport

📍 Hølandsveien 190, 1903 GAN

# gnr. 456, bnr. 26

Rapportdato: 03.10.2023

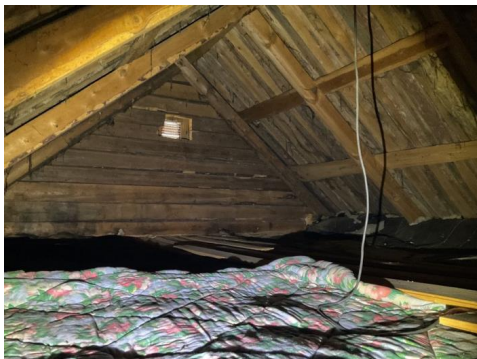
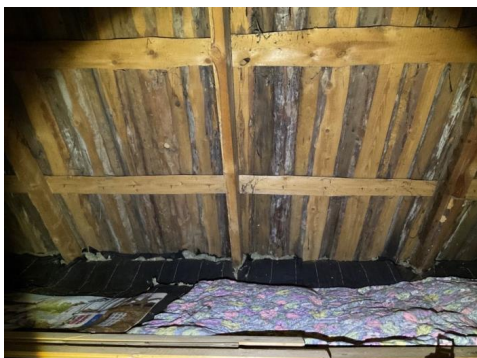
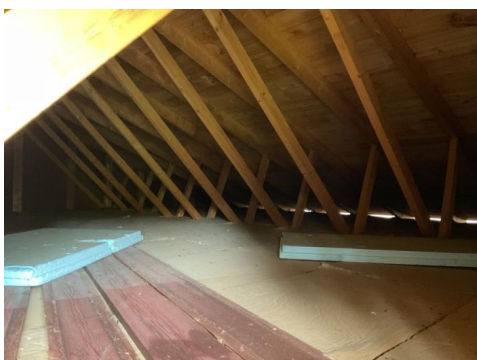
Saltakskonstruksjoner av tre med kaldloft. Takkonstruksjoner fra respektive byggeår.

- Det er liten lufting i nedre kant av konstruksjonen.
- Undertaket er misfarget.

Isolasjonen er lagt tett i skråtaket (mangler luftespalte). Dette kan medføre kondens/fuktighet i takkonstruksjonen. Det er stedvis misfarget undertak, som antas å ha oppstått pga. lekkasjer fra før taktekingen ble utbedret.

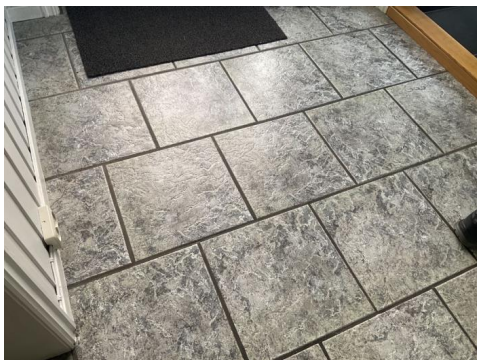
Kjeller er uinnredet og har betonggulv, murpuss på vegger og trepanel i himling.

Fliser i entre/gang har bom (hulrom) og det er sprekker i enkelte fliser. Laminatgulv i enkelte rom har svelling i skjøter. Det er stedvis slitasje/skader på gulvbelegg. Enkelte rom har enkel standard med moderniseringsbehov for å møte dagens krav til standard.

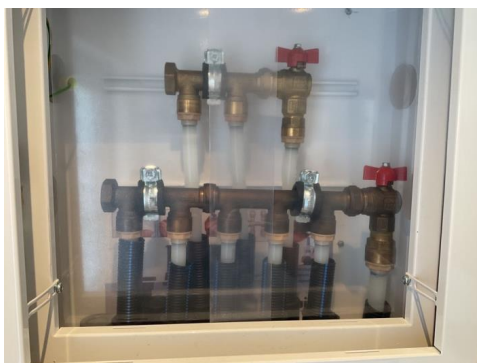
Innvendige vannrør er av kobber. Antas hovedsaklig å være fra 1980.

- Mer enn halvparten av forventet brukstid er passert på innvendige vannledninger.

- Det er ikke behov for utbedringstiltak siden anlegget fungerer i dag, men ut ifra alder kan skader plutselig oppstå på eldre anlegg.
- I forbindelse med oppgradering av våtrom vil det være naturlig med utskiftning av rør.

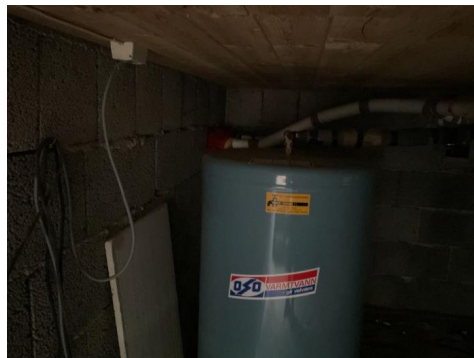
Varmtvannstanken er på ca. 200 liter og er plassert i krypkjeller.

- Det er påvist at varmtvannstank er over 20 år
- Det er ikke påvist tilfredsstillende el-tilkobling av varmtvannstank iht. gjeldende forskrift.

- Det er ikke behov for utbedringstiltak siden tanken fungerer i dag, men ut ifra alder kan skader plutselig oppstå på eldre tanker.
- Det bør etableres tilfredsstillende el-tilkobling etter gjeldende forskrift.
