# Tilstandsrapport

📍 Hølandsveien 190, 1903 GAN

# gnr. 456, bnr. 26

Oppdragsnr.: 10816-23127

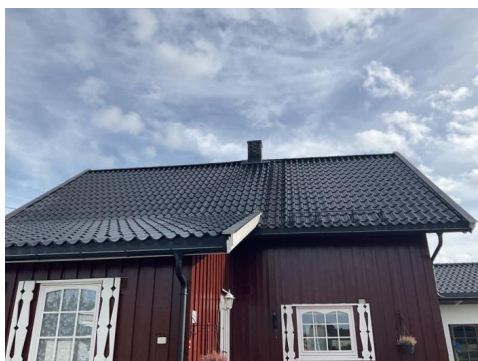
Takrenner, nedløp og beslag av metall.

- Det mangler snøfangere på hele eller deler av taket, men det var ikke krav om dette på byggemeldingstidspunktet.

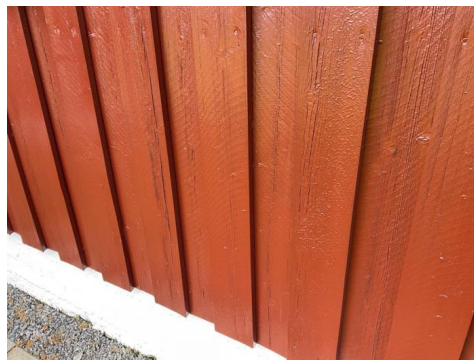
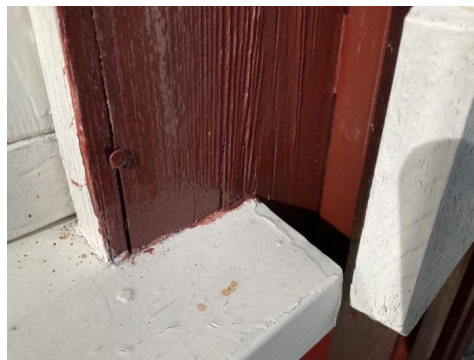
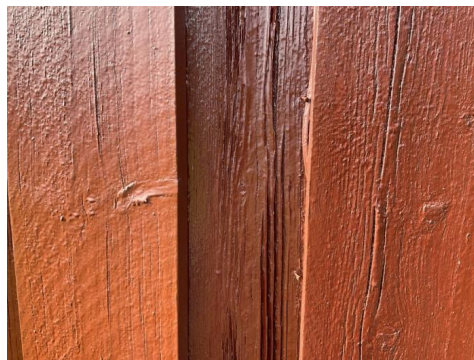
Veggene er dels oppført laftet tømmer/laftet plank og trebindingsverkskonstruksjoner fra respektive byggeår. Fasade/kledning har stående treborkledning.

- Det er ingen eller liten lufting i nedre kant av kledning mot grunnmur.
- Det er værslitt/oppsprukket trevirke/trepaneler.

Treborkkledningen har stedvis tørkesprekker.

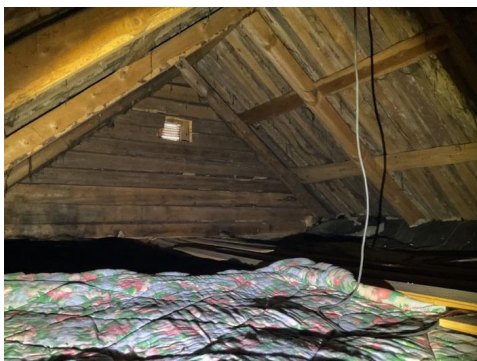
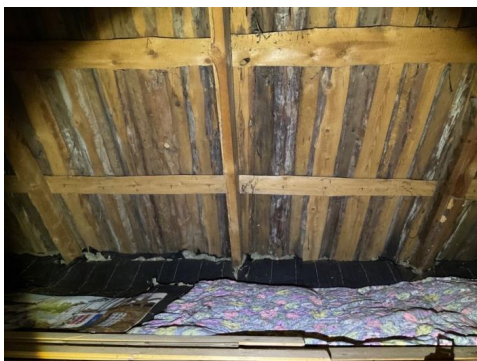
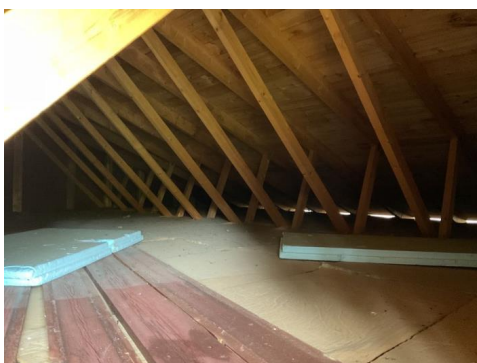
Saltakskonstruksjoner av tre med kaldloft. Takkonstruksjoner fra respektive byggeår.

- Det er liten lufting i nedre kant av konstruksjonen.
- Undertaket er misfarget.

Isolasjonen er lagt tett i skråtaket (mangler luftespalte). Dette kan medføre kondens/fuktighet i takkonstruksjonen. Det er stedvis misfarget undertak, som antas å ha oppstått pga. lekkasjer fra før taktekingen ble utbedret.

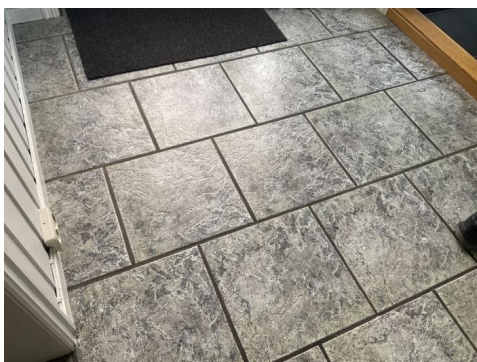
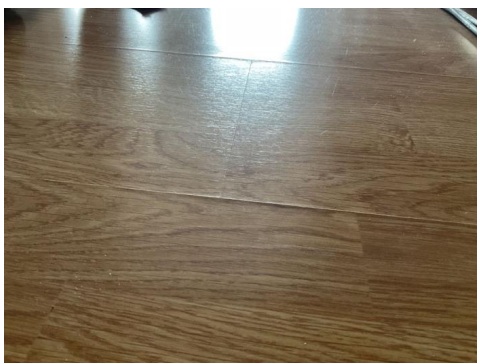
Fliser i entre/gang har bom (hulrom) og det er sprekker i enkelte fliser. Laminatgulv i enkelte rom har svelling i skjøter. Det er stedvis slitasje/skader på gulvbelegg. Enkelte rom har enkel standard med moderniseringsbehov for å møte dagens krav til standard.

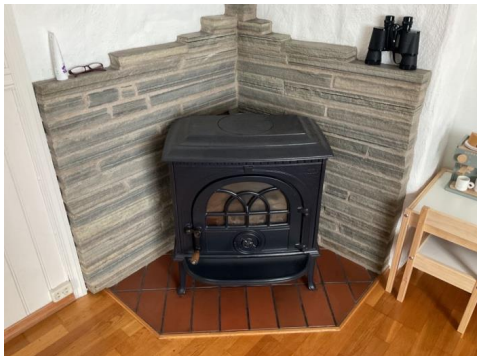
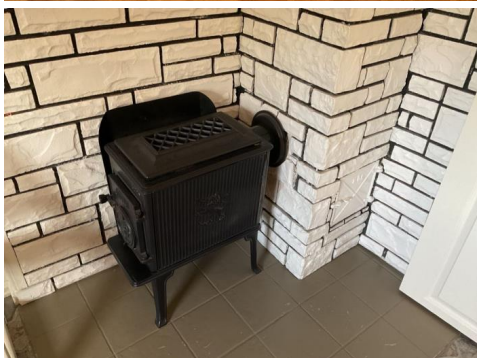
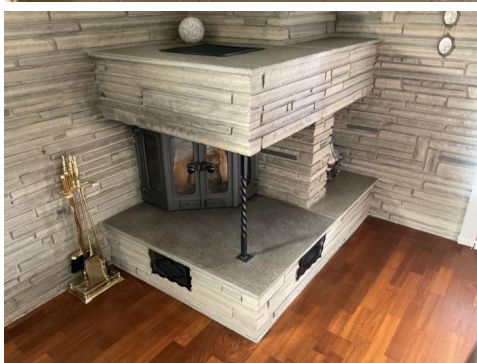
Det er avvik iht. feier på røykrørsinnføring i elementpipe.

Avvik fra feierrapport må utbedres.

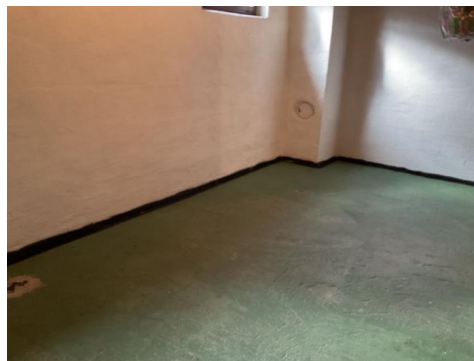
- Det er påvist indikasjoner på noe fuktgjennomtrenging inn i kjellermur.
- Det er påvist indikasjoner på noe fuktgjennomtrenging i kjellergulv.

Med overflatesøk med fuktindikator Protimeter MMS ble det påvist forhøyede fuktverdier på innvendig grunnmur og i betonggulv i kjeller. Grunnmur og betonggulv mot grunn på bygninger fra denne byggetiden er normalt ikke fuksikret og kapilærsug av fukt kan forekomme.

- Det påviste fuktnivå gir grunn til å overvåke konstruksjonen jevnlig for å se utvikling over tid, og eventuelt foreta tiltak for å unngå fuktskader.

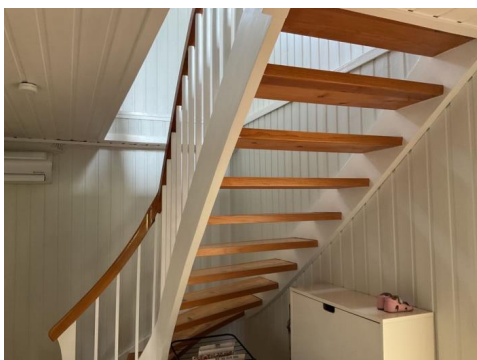
90 graders tretrapp mellom 1. og 2. etasje.

- Åpninger mellom trinn i innvendig trapp er større enn dagens forskriftskrav.
- Det mangler håndløper på vegg i trappeløpet.
- Åpninger i rekkverk er større enn dagens forskriftskrav til rekkverk i trapper.

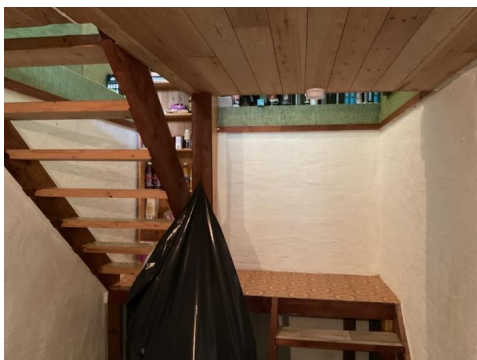
2 rette tretrapper med repø mellom kjeller og 1. etasje.

- Det mangler håndløper på vegg i trappeløpet.
- Det er ikke montert rekkverk.
- Åpninger mellom trinn i innvendig trapp er større enn dagens forskriftskrav.

- Åpninger er såpass store at det ut ifra sikkerhetsmessige forhold anbefales å lage mindre åpninger.
- Håndløper må monteres på vegg for å tilfredsstille krav på byggetidspunktet.
- Rekkverk må monteres for å lukke avviket.

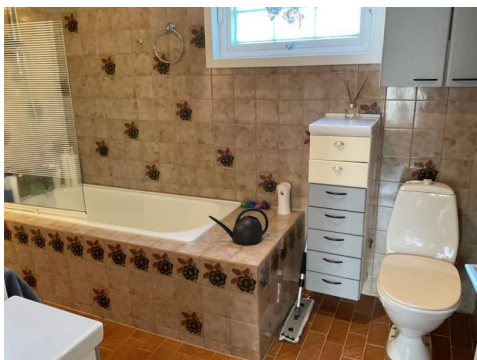
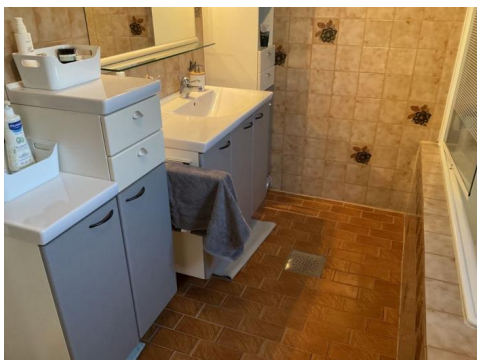
- Våtrommet må oppgraderes for å tåle normal bruk etter dagens krav.
- Baderommet har standard fra 1980 og har nådd forventet levetid som våtrom.  
Det er bom (hulrom) i fliser og enkelte fliser er løse.  
Det er ingen tilgang til sluket under badekar.

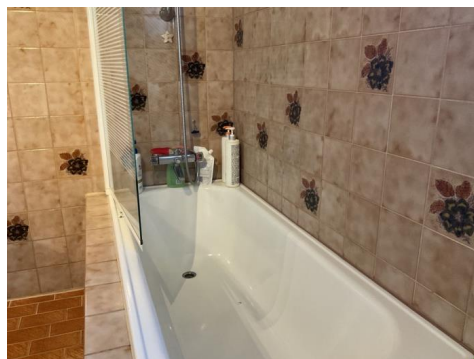
- Det er registrert symptom på fuktskader

Med overflatesøk med fuktindikator Protimeter MMS ble det påvist forhøyede fuktverdier under fliser ved badekar/dusj og rundt sluket på gulvet.

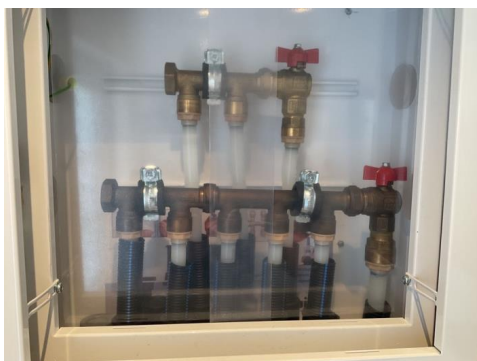
Innvendige vannrør er av kobber. Antas hovedsaklig å være fra 1980.

- Mer enn halvparten av forventet brukstid er passert på innvendige vannledninger.

- Det er ikke behov for utbedringstiltak siden anlegget fungerer i dag, men ut ifra alder kan skader plutselig oppstå på eldre anlegg.
- I forbindelse med oppgradering av våtrom vil det være naturlig med utskiftning av rør.

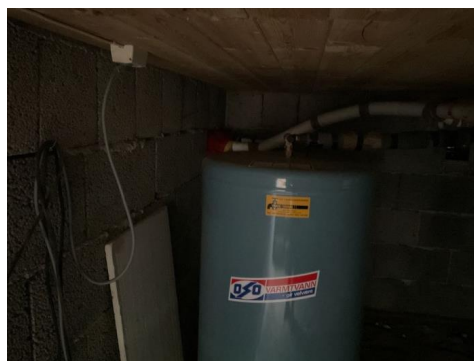
Varmtvannstanken er på ca. 200 liter og er plassert i krypkjeller.

- Det er påvist at varmtvannstank er over 20 år
- Det er ikke påvist tilfredsstillende el-tilkobling av varmtvannstank iht. gjeldende forskrift.

- Det er ikke behov for utbedringstiltak siden tanken fungerer i dag, men ut ifra alder kan skader plutselig oppstå på eldre tanker.
- Det bør etableres tilfredsstillende el-tilkobling etter gjeldende forskrift.

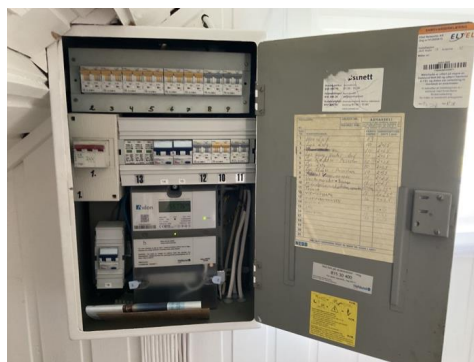
Da det ikke er fremlagt noe dokumentasjon det elektriske anlegget, anbefales det på generelt grunnlag utvidet el-kontroll i boligen.
