Hølandsveien 190, 1903 GAN

**Velholdt og innholdsrik enebolig  
med 5 soverom. Solrik tomt på  
over 2 mål, uthus og dbl. garasje.**

Nøkkelinformasjon

Oppdragsnr.: 1105230163

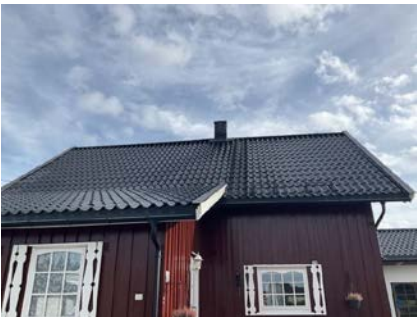
### Nedløp og beslag

Følgende punkter er i tilstandsrapporten anmerket med tilstandsgrad 2 - avvik som kan kreve tiltak: Utvendig > Nedløp og beslag: Takrenner, nedløp og beslag av metall. Vurdering av avvik: Det mangler snøfangere på hele eller deler av taket, men det var ikke krav om dette på byggemeldingstidspunktet. Det er snøfangere kun over inngangspartiet. Konsekvens/tiltak: Det er ikke krav om utbedring opp til dagens krav.

- Det mangler snøfangere på hele eller deler av taket, men det var ikke krav om dette på byggemeldingstidspunktet.

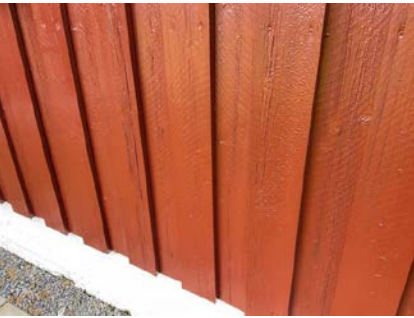
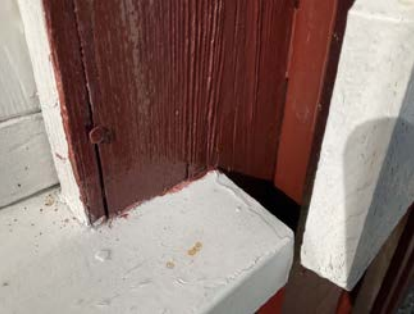
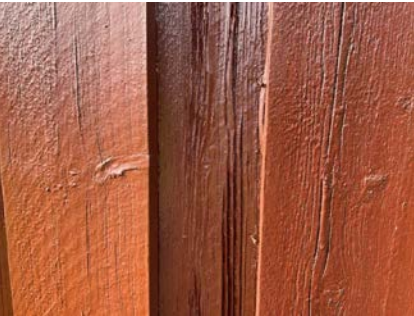
### Veggkonstruksjon

Utvendig > Veggkonstruksjon: Veggene er dels oppført laftet tømmer/laftet plank og trebindingsverkskonstruksjoner fra respektive byggeår. Fasade/kledning har stående trebordkledning. Vurdering av avvik: Det er ingen eller liten lufting i nedre kant av kledning mot grunnmur. Det er værslitt/oppsprukket trevirke/trepaneler. Det er begrenset luftespalte i bunn og bak kledningen og dette var normal byggeskikk på byggetidspunktet. Trebordkledningen har stedvis tørkesprekker. Konsekvens/tiltak: Det er ikke behov for utbedringstiltak.

- Det er ingen eller liten lufting i nedre kant av kledning mot grunnmur.
- Det er værslitt/oppsprukket trevirke/trepaneler.

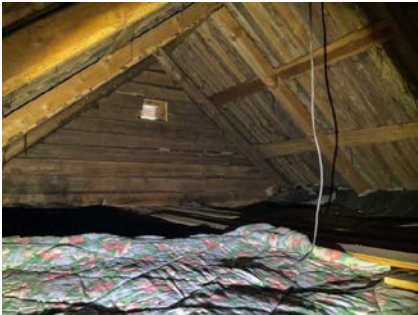
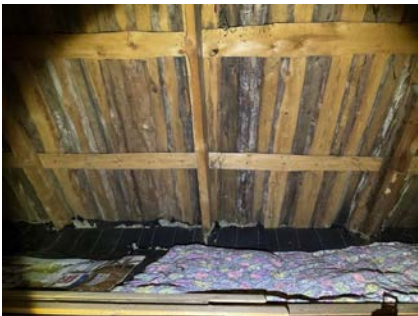
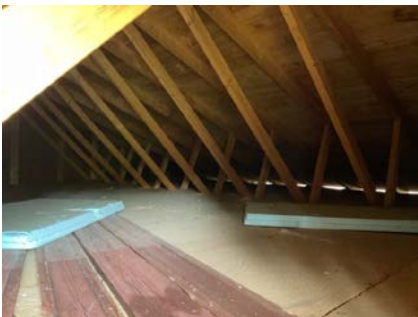
Utvendig > Takkonstruksjon/Loft: Saltakskonstruksjoner av tre med kaldloft. Takkonstruksjoner fra respektive byggeår. Vurdering av avvik: Det er liten lufting i nedre kant av konstruksjonen. Undertaket er misfarget. Isolasjonen er lagt tett i skråtaket (mangler luftespalte). Dette kan medføre kondens/fuktighet i takkonstruksjonen. Det er stedvis misfarget undertak, som antas å ha oppstått pga. lekkasjer fra før taktekingen ble utbedret. Konsekvens/tiltak: Andre tiltak: Lufting i skråtaket bør utbedres. Loft er en konstruksjon som bør besiktiges/kontrolleres jevnlig.

Saltakskonstruksjoner av tre med kaldloft. Takkonstruksjoner fra respektive byggeår.

- Det er liten lufting i nedre kant av konstruksjonen.
- Undertaket er misfarget.

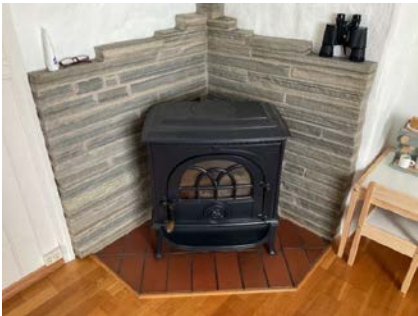
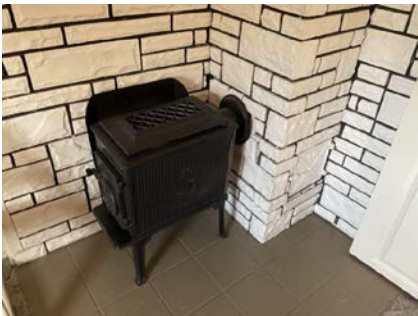
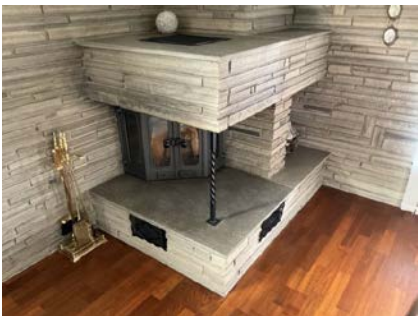
Innvendig > Pipe og ildsted: Opprinnelig del har mursteinspipe, tilkoblet peisovn i stue 1 og vedovn på kjøkken. Tilbygd del har elementpipe, tilkoblet peis i stue 2. Pipe og ildsteder ble ikke funksjonstestet. For vurdering av tilstand på pipe og ildsted bør dette undersøkes av lokal brann-/feiermester.  
Vurdering av avvik: Det er avvik: Ildfast plate foran peisovn i stue 1 er for liten. Det er avvik iht. feier på røykrørsinnføring i elementpipe.  
Konsekvens/tiltak: Tiltak: Det må lages større ildfast plate foran peisovnen i stue 1. Avvik fra feierrapport må utbedres.

Opprinnelig del har mursteinspipe, tilkoblet peisovn i stue 1 og vedovn på kjøkken.  
Tilbygd del har elementpipe, tilkoblet peis i stue 2.

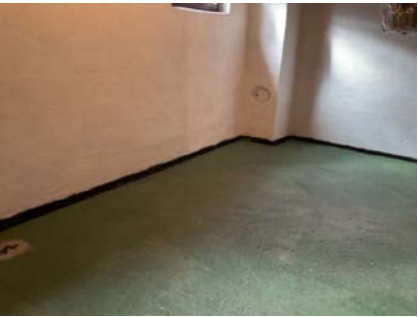
**Rom Under Terreng**

Innvendig > Rom Under Terreng: Kjeller har gulv av betong og vegger av lettbetong/mur. Hulltaking er ikke foretatt. Rommet har en konstruksjon som gjør hulltaking unødvendig.  
Vurdering av avvik: Det er påvist indikasjoner på noe fuktgjennomtrenging inn i kjellermur. Det er påvist indikasjoner på noe fuktgjennomtrenging i kjellergulv. Med overflatesøk med fuktindikator Protimeter MMS ble det påvist forhøyede fuktverdier på innvendig grunnmur og i betonggulv i kjeller. Grunnmur og betonggulv mot grunn på bygninger fra denne byggetiden er normalt ikke fuktsikret og kapilærsug av fukt kan forekomme.  
Konsekvens/tiltak: Det påviste fuktnivå gir grunn til å overvåke konstruksjonen jevnlig for å se utvikling over tid, og eventuelt foreta tiltak for å unngå fuktskader.

- Det er påvist indikasjoner på noe fuktgjennomtrenging inn i kjellermur.
- Det er påvist indikasjoner på noe fuktgjennomtrenging i kjellergulv.

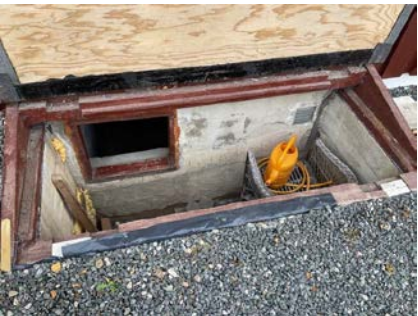
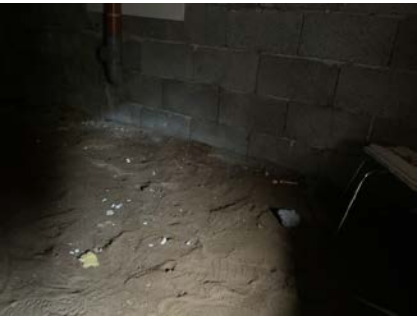
begge bad/wc ble besiktiget. Øvrig kryp kjeller har begrenset eller ingen tilgang.  
Vurdering av avvik: Det er begrenset tilgang til hele kryp kjelleren.  
Konsekvens/tiltak: Ut ifra tilstanden i de besiktigede områdene er det ikke påvist unormale forhold, men det vil være usikkerhet rundt de mindre tilgjengelige områdene. Ytterligere undersøkelser anbefales om mulig.

Krypkjeller under begge bad/wc ble besiktiget. Øvrig krypkjeller har begrenset eller ingen tilgang.

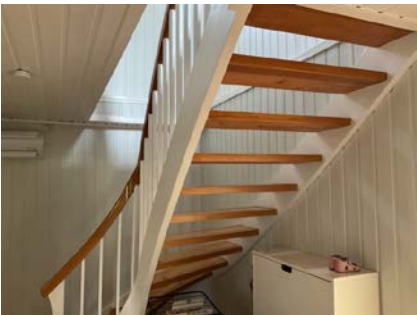
**Innvendige trapper**

Innvendig > Innvendige trapper: 90 graders tretrapp mellom 1. og 2. etasje.  
Vurdering av avvik: Åpninger mellom trinn i innvendig trapp er større enn dagens forskriftskrav. Det mangler håndløper på vegg i trappeløpet. Åpninger i rekkverk er større enn dagens forskriftskrav til rekkverk i trapper.  
Konsekvens/tiltak: Håndløper må monteres på vegg for å tilfredsstille krav på byggetidspunktet. Åpninger er såpass store at det ut ifra sikkerhetsmessige forhold anbefales å lage mindre åpninger.

- Åpninger mellom trinn i innvendig trapp er større enn dagens forskriftskrav.
- Det mangler håndløper på vegg i trappeløpet.
- Åpninger i rekkverk er større enn dagens forskriftskrav til rekkverk i trapper.

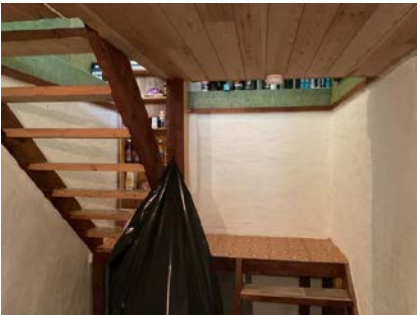
**Innvendige trapper - 2**

Innvendig > Innvendige trapper - 2: 2 rette tretrapper med repø mellom kjeller og 1. etasje. Vurdering av avvik: Det mangler håndløper på vegg i trappeløpet. Det er ikke montert rekkverk. Åpninger mellom trinn i innvendig trapp er større enn dagens forskriftskrav. Konsekvens/tiltak: Åpninger er såpass store at det ut ifra sikkerhetsmessige forhold anbefales å lage mindre åpninger. Håndløper må monteres på vegg for å tilfredsstille krav på byggetidspunktet. Rekkverk må monteres for å lukke avviket.

- Det mangler håndløper på vegg i trappeløpet.
- Det er ikke montert rekkverk.
- Åpninger mellom trinn i innvendig trapp er større enn dagens forskriftskrav.

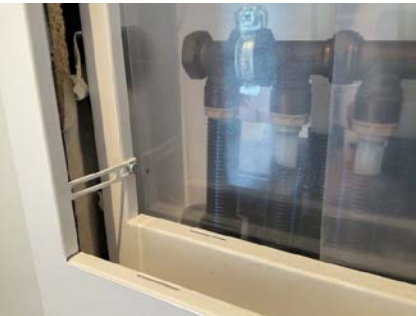
Våtrom > Overflater vegger og himling > Bad/wc 1: Vegger: Fliser. Himling: Malte slette flater/plater med downlights.  
Vurdering av avvik: Det er avvik: Det er utett mellom rørskap og vegg.  
Konsekvens/tiltak: Tiltak: Det bør lages tettesjikt/membran mellom vegg og rørskap.

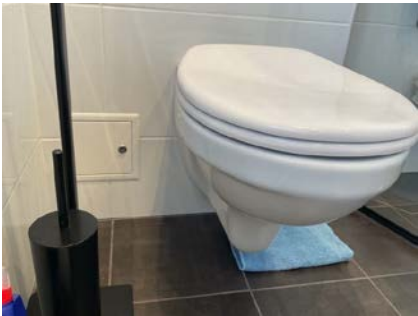
Våtrom > Sanitærutstyr og innredning > Bad/wc 1: Bad/wc 1 består av: Veggmont. wc. Dusjnise med dusjdører. Badersinnredning med servantskap og speilskap. Opplegg for vaskemaskin.  
Vurdering av avvik: Det er avvik: Type veggmontert/skjult sistene er ukjent. Luke i vegg var ikke mulig å åpne på befaringen og det er usikkert hva denne inneholder, men iht. eier er dette vannrørgjennomføring til utekran.  
Konsekvens/tiltak: Tiltak: Det bør innhentes dokumentasjon på skjult toalettssystem og lekkasjesikring av denne.

- Det er avvik:  
Type veggmontert/skjult sisterne er ukjent.  
Luke i vegg var ikke mulig å åpne på befaringen og det er usikkert hva denne inneholder, men iht. eier er dette vannrørgjennomføring til utekran.

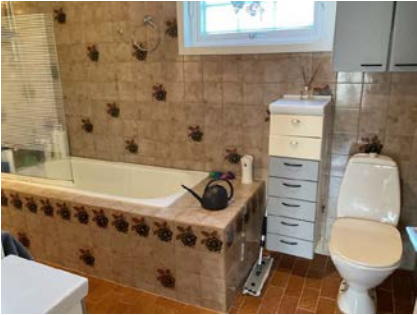
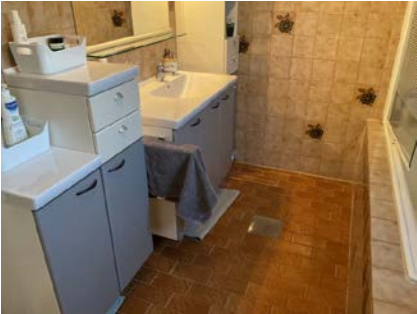
## 1. ETASJE > BAD/WC 2

sluk. Vegger: Fliser. Oppvarming: Elektrisk gulvvarme. Ventilasjon: Elektrisk vifte i yttervegg. Vurdering av avvik: Våtrommet må oppgraderes for å tåle normal bruk etter dagens krav. Baderommet har standard fra 1980 og har nådd forventet levetid som våtrom. Det er bom (hulrom) i fliser og enkelte fliser er løse. Det er ingen tilgang til sluket under badekar. Konsekvens/tiltak: Våtrommet må totalrenoveres. Alle forhold med tettesjikt, våtsone, sluk m.m. må dokumenteres.

- Våtrommet må oppgraderes for å tåle normal bruk etter dagens krav.  
Baderommet har standard fra 1980 og har nådd forventet levetid som våtrom.  
Det er bom (hulrom) i fliser og enkelte fliser er løse.  
Det er ingen tilgang til sluket under badekar.

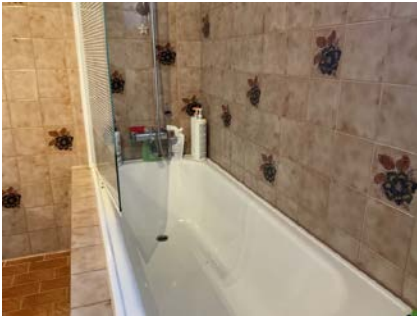
Våtrom > Tilliggende konstruksjoner våtrom > Bad/wc 2: Hulltaking er ikke foretatt da det ikke er fysisk mulig pga tilliggende konstruksjoner. Baderommet har våt sone mot yttervegg og mot bad/wc 1 og hulltaking er dermed ikke mulig. Vurdering av avvik: Det er registrert symptom på fuktskader. Med overflatesøk med fuktindikator Protimeter MMS ble det påvist forhøyede fuktverdier under fliser ved badekar/dusj og rundt sluket på gulvet. Dette antas å skyldes manglende eller gammel og utett membran. Konsekvens/tiltak: Det må gjennomføres ytterligere undersøkelser. Våtrommet må rehabiliteres.

Hulltaking er ikke foretatt da det ikke er fysisk mulig pga tilliggende konstruksjoner.  
Baderommet har våt sone mot yttervegg og mot bad/wc 1 og hulltaking er dermed ikke mulig.

- Det er registrert symptom på fuktskader  
Med overflatesøk med fuktindikator Protimeter MMS ble det påvist forhøyede fuktverdier under fliser ved badekar/dusj og rundt sluket på gulvet.  
Dette antas å skyldes manglende eller gammel og utett membran.

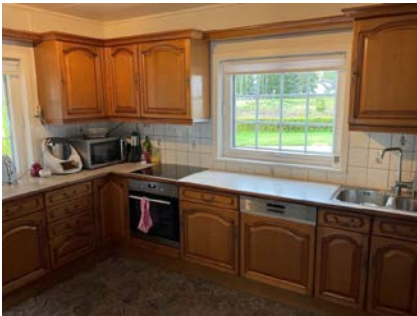
Kjøkken > Overflater og innredning > Kjøkken: Kjøkkeninnredning består av: Benkeskap og overskap med folierte skrog og 1-speils trefronter. Laminat benkeplate med nedfelt oppvaskkum av metall. Ventilator med avtrekk. Integrert induksjonstopp, stekeovn og oppvaskmaskin. Innredningen er fra 1995 iht. tidligere takstrapport.  
Vurdering av avvik: Det er avvik: Innredningen har stedvis noe slitasjemerker, men innredningen har god funksjonalitet.  
Konsekvens/tiltak: Tiltak: Krav til standard vil være avgjørende for eventuelle tiltak.

- Det er avvik:  
Innredningen har stedvis noe slitasjemerker, men innredningen har god funksjonalitet.

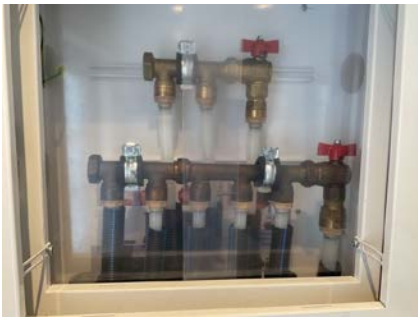
Tekniske installasjoner > Vannledninger: Innvendige vannrør er av kobber. Antas hovedsaklig å være fra 1980. På bad/wc 1 er det vannrør fra 2021 av plast med rør i rør og fordelerskap på bad.  
Vurdering av avvik: Mer enn halvparten av forventet brukstid er passert på innvendige vannledninger. Gjelder vannrør fra 1980.  
Konsekvens/tiltak Det er ikke behov for

- Mer enn halvparten av forventet brukstid er passert på innvendige vannledninger.

utbedringstiltak siden anlegget fungerer i dag, men ut ifra alder kan skader plutselig oppstå på eldre anlegg. I forbindelse med oppgradering av våtrom vil det være naturlig med utskiftning av rør.

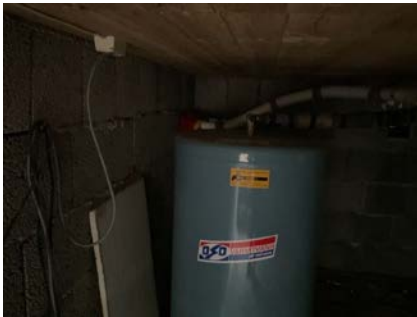
Tekniske installasjoner > Varmtvannstank: Varmtvannstanken er på ca. 200 liter og er plassert i kryp kjeller.  
Vurdering av avvik: Det er påvist at varmtvannstank er over 20 år Det er ikke påvist tilfredsstillende el-tilkobling av varmtvannstank iht. gjeldende forskrift. Iht. dagens forskrift skal varmtvannsbereder direktekobles (ikke med stikkontakt).  
Konsekvens/tiltak: Det er ikke behov for utbedringstiltak siden tanken fungerer i dag, men ut ifra alder kan skader plutselig oppstå på eldre tanker. Det bør etableres tilfredsstillende el-tilkobling etter gjeldende forskrift.

- Det er påvist at varmtvannstank er over 20 år
- Det er ikke påvist tilfredsstillende el-tilkobling av varmtvannstank iht. gjeldende forskrift.

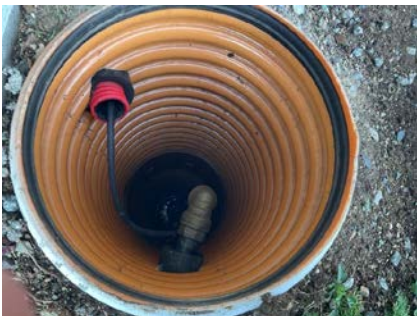
Vurdering av avvik: Det er ukjent type/alder/løsning på drenering og tettesjikt på grunnmur. Gjelder drenering på opprinnelig del.

Det antas å være drenering med drencrør rundt grunnmur. Alder og funksjonalitet på dreneringen er ikke kjent. Det er ny drenering på 3 sider av tilbygd del fra 2020 iht. eier og det ble da samtidig installert pumpekum for overvannet.
