# Tilstandsrapport

Fritidsbolig

Tverkenveien 41, 3021 DRAMMEN

Befaringsdato: 12.06.2024

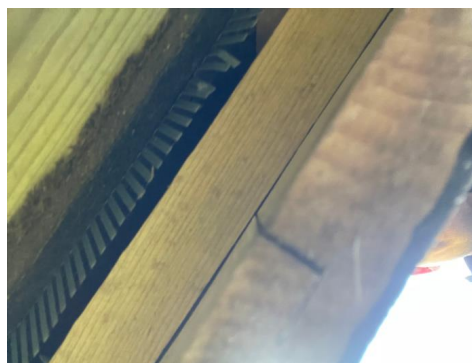
Veggene har bindingsverkskonstruksjon fra byggeår. Fasade/kledning har stående bordkledning. Luftet kledning og montert musebånd. Stedvis registrert noe stor glippe mellom musebånd - kledning, anbefales noe bedre tilpasninger.

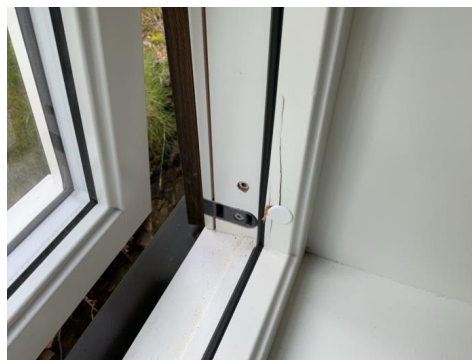
Liten sprekk i karm soveromsvindu.

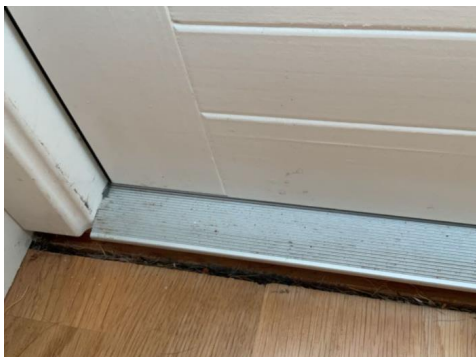
Kunne med fordel vært montert en overgangslist mellom parkett - dørkarm.

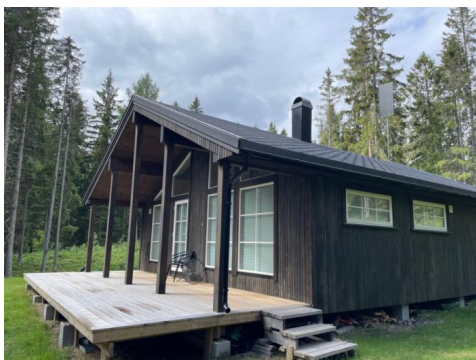
## TG 3 Balkonger, terrasser og rom under balkonger

- Det er ikke montert rekkverk.

Krav til rekkverk ved mer enn 0,5 m til terreng. Deler av terrasse har ca 75 cm ned til terreng.

Rekkverkshøyde er iht byggeårets krav. Forhold som går på sikkerhet tilstandsvurderes etter dagens krav iht NS3600 Teknisk tilstandsanalyse av bolig.

- Rekkverk må monteres for å lukke avviket.

**Kostnadsestimat: Under 10 000**

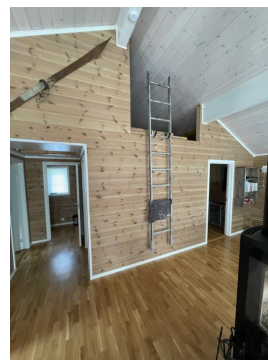
## TG IU Hems

Hems over soverom. Rommet er ikke ferdigstilt.  
Mangler komplettering med panel og evt. gulv.  
Gulvareal utgjør ca 14 m<sup>2</sup>, ikke måleverdig areal.

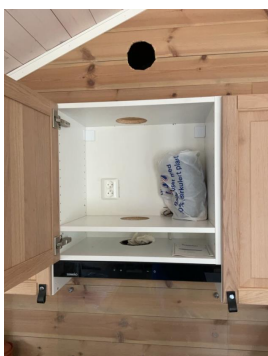
#### ! TG IU Avtrekk

Det er kjøkkenventilator med avtrekk ut.  
Ventilator ikke tilkoblet. Det er klargjort med hull for montering av ventilasjonsrør.
