# Tilstandsrapport

Leilighet

Roald Amundsens gate 28B , 4307 SANDNES

Rapportdato: 05.05.2026

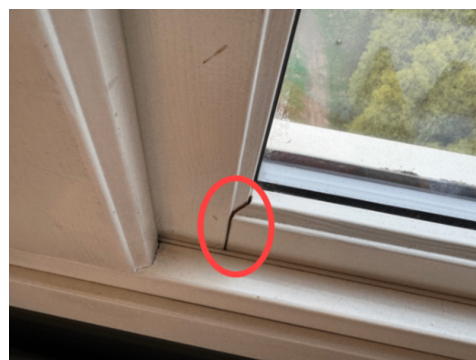
Registrert en mindre skade i lukkekarm stue, karmen glipper, samt en mindre skade i karm på kjøkken.

Forholdene vurderes å skyldes naturlige bevegelser i treverket som følge av variasjoner i temperatur og luftfuktighet, samt alder og slitasje på overflatebehandling.

Foto viser skade i lukkekarm.

ANBEFALTE TILTAK/ YTTERLIGERE UNDERSØKELSER ANBEFALES:  
For skade i stue anbefales nærmere undersøkelser for å avklare eventuell pågående eller tidligere fuktpåvirkning fra utvendige utettheter, da skjulte skader i lukket konstruksjon ikke kan utelukkes.

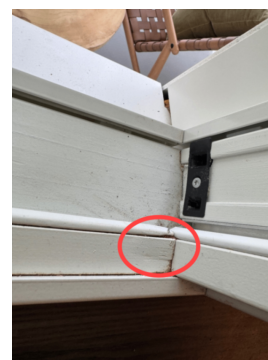
Foto viser skade i karm, kan legges til utetthet i overgang fasadeplater/ utvendig belistning - se andre utv. forhold.

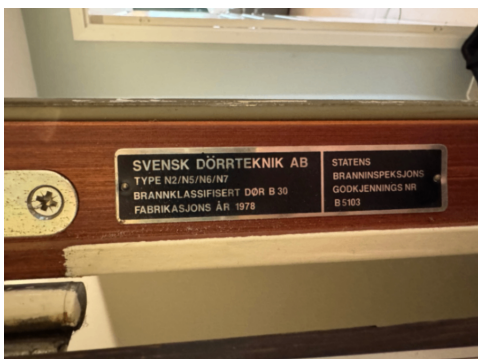
Foto viser alder på hoveddør.

ANBEFALTE TILTAK/ YTTERLIGERE UNDERSØKELSER ANBEFALES:  
Utskifting av branndør bør vurderes for å sikre tilfredsstillende brann- og røykmotstand i tråd med dagens krav.

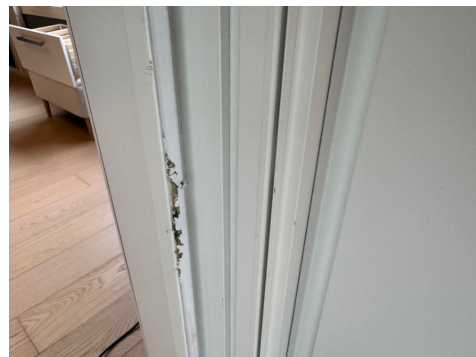
På befaringsdagen registreres skade i pakning på balkongdør.  
KONSEKVENS: Skade i pakninger vil medføre ett økt energiforbruk som følge av kald trekk og over tid medføre enn økt fuktbelastning mot trevirket.

Foto viser skader i pakning balkongdør.

Skadet pakning i balkongdør til terrasse anbefales utbedret eller skiftet for å redusere trekk, energitap og fuktbelastning mot tilstøtende konstruksjoner.

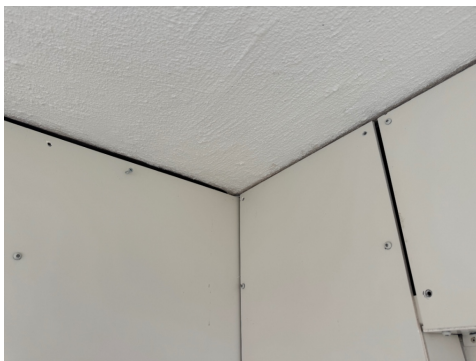
Det er registrert manglende skruer i innfesting av platekledning. Forholdet vurderes å skyldes mangelfull utførelse ved montering.  
KONSEKVENS: Manglende innfesting kan føre til bevegelser i platene, åpne skjøter og redusert estetisk kvalitet over tid.

Foto viser manglende skruer på plater.

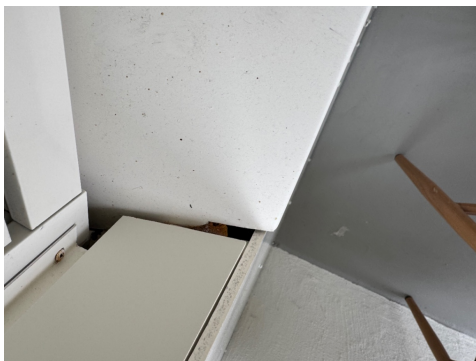
Det er registrert utetthet mellom beslag og fasadeplater under vindu i hjørne innvendig innglasset balkong. Forholdet vurderes å skyldes mangelfull utførelse eller utilstrekkelig tilpasning av beslag mot fasadeplater i overgangssoner.

KONSEKVENS: Utetthet kan medføre vanninntrengning bak fasadekledningen med risiko for fuktpåvirkning, redusert levetid på materialer og skjulte skader i konstruksjonen, dersom det kommer fritt vann fra overliggende enhet.

Foto viser utetthet mellom beslag og fasadeplater under vindu.

Det anbefales å utbedre forholdet ved å sikre tett og korrekt avslutning mellom beslag og fasadeplater, herunder justering eller utskifting av beslag og tetting i henhold til god byggeskikk.

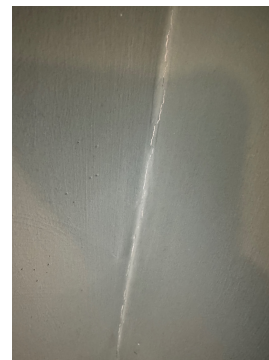
På befaringsdagen i stue på venstre side av vinduer i hjørne mot naboenhet registreres ett mindre riss.

KONSEKVENNS: I hovedsak av kosmetisk art. Kan være tegn på bevegelser som medfører at sprekker må overvåkes over tid, dette er en vurdering som faller utenfor denne rapportens mandat.

Mindre riss i hjørne registrert.

For å få tilstandsgrad 1 må overflatene sparkles og males. Hjørne utbedres evt. lokalt. Utbedring ved eget behov eller ønske.

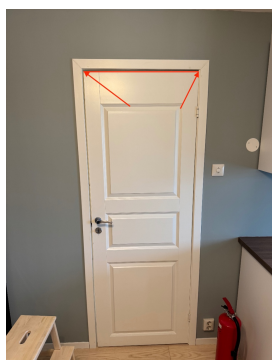
Innvendig dør kjøkken er skjev og har behov for justering. Kan ikke utelukkes at utbedring av karm/ gulv må gjennomføres.

ANBEFALTE TILTAK/ YTTERLIGERE UNDERSØKELSER ANBEFALES:  
Justere innvendige dører, karm/ ramme byttes ved behov.  
Foreta en ytterligere undersøkelser når dører justeres for om vegg/ etasjeskiller må avrettes.

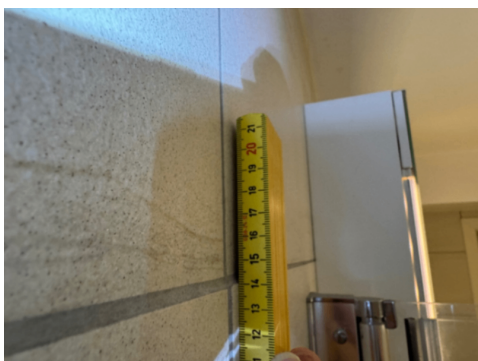
På befaringsdagen registreres sprang (kantavvik) mellom veggfliser og kantskade i fliser. I tidligere salgsoppgave er det opplyst at flisarbeidet er utført som egeninnsats av tidligere eier. Mest nærliggende årsak til avviket vurderes derfor å være mangelfull utførelse ved montering av veggfliser, med avvik fra normal håndverksmessig standard.

Foto viser sprang mellom fliser på vegg.

Det anbefales å foreta lokal utbedring av flis- og fugeløsninger i våtsonen, herunder reparasjon eller utskifting av skadde fuger og vurdering av utførelse bak flisene for å redusere fuktbelastning. Dersom forholdene vedvarer eller forverres, bør nærmere undersøkelser utført av fagkyndig vurderes. Dør med ikke fuktbestandige materialer i våtzone anbefales fulgt opp med overflatebehandling eller utskifting til egnet løsning for våtrom.

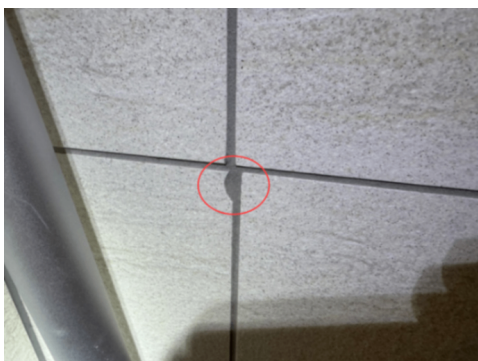
Foto viser kantskade i fliser på vegg.

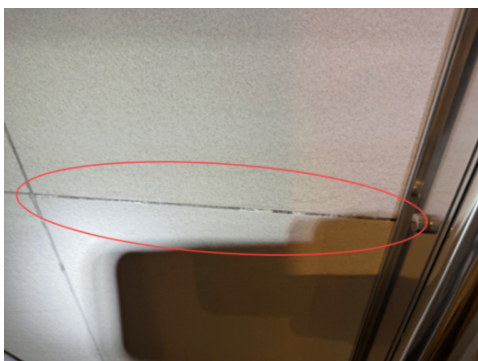
På befaringsdagen registreres det saltutslag i flisfuger. Mest nærliggende årsak vurderes å skyldes at flislimen er påført horisontalt, noe som kan hindre nedadgående fukttransport og føre salter ut i fugene.

KONSEKVENNS: Over tid kan dette føre til økt belastning på fuger, flislim og eventuell membran, samt gi økt risiko for fuktskader dersom årsaken ikke avklares og forholdet vedvarer. Forholdet har i utgangspunktet estetisk betydning, men kan indikere vedvarende fuktpåvirkning i underliggende konstruksjon.

Foto viser saltutslag i fuger på vegg utenfor dusjsonen.

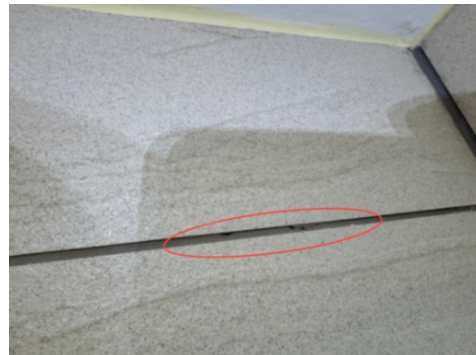
Det er påvist riss/ sprekke i fuger på veggflater over dusj.

KONSEKVENNS: Kan medføre at vann trenger mellom flis og membran med økt fuktbelastning, membran kan få redusert levetid.

Foto viser sprekk i flisfuge.

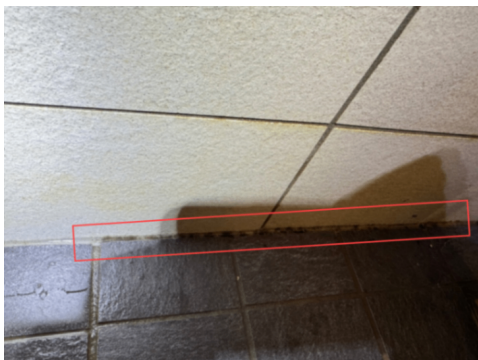
KONSEKVENNS: Ingen konsekvens, svartesopp er i hovedsak av kosmetisk avvik.

Foto viser mugg i mykfuge.

Det anbefales å følge opp fliser med bom ved lokal reparasjon eller utskifting av enkeltfliser der dette vurderes hensiktsmessig. Avvik i fallforhold i dusjsonen bør vurderes nærmere av fagkyndig, og ved større tiltak eller rehabilitering bør korrekt fall mot sluk etableres i henhold til gjeldende krav. Mugg-/svertesopp i silikonfuger anbefales rengjort eller fugene skiftet til silikon med sopphekkende egenskaper, og saltutslag i fuger bør følges opp med rengjøring og kontroll av fuktforhold for å begrense videre utvikling.

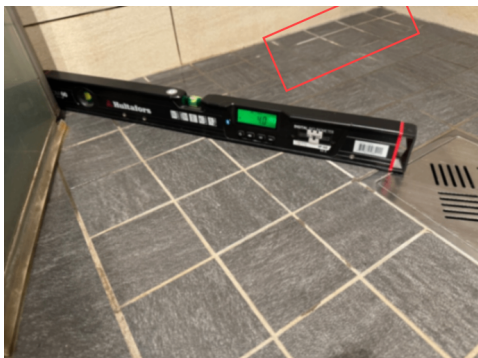
Det er påvist avvik i fallforhold til sluk i forhold til krav i forskrift på byggetidspunktet.

ÅRSÅK/ KONSEKVENNS: Gulvet i dusjsonen har fall mot sluk, men fallet er mindre enn kravet i gjeldende forskrift på oppføringstidspunktet, og målinger viser at avrenningen ikke er tilstrekkelig. Dette medfører at vann kan bli liggende på overflaten etter bruk, noe som gir økt fuktbelastning på membran og tettesjikt samt vanskeligere renhold. På befaringsdagen ble det registrert gjenstående vann på overflaten i dusjsonen etter bruk. Over tid kan forholdet øke risikoen for fuktskader, særlig ved redusert vedlikehold eller delvis blokkert sluk.

Foto viser kontroll av fall mot sluk, ca. 4 mm/m. Saltutslag inn mot vegg.

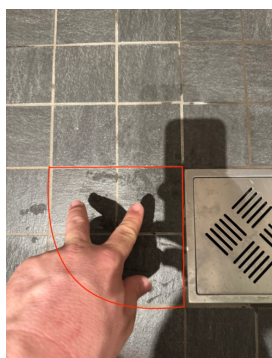
KONSEKVENNS: Fliser kan som følge av bom, løsne fra underlaget eller knuse/ sprekke lettere.

Foto rød trekant, markerer hvor bom er observert under flis ved sluk i dusjsonen.

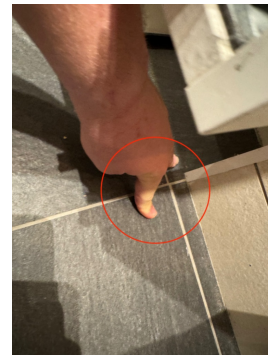
Foto rød ring, markerer hvor bom er observert rundt toalett.

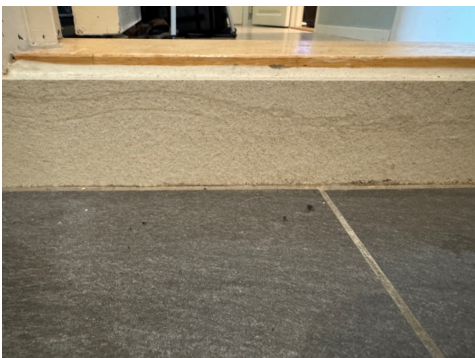
Foto viser ved dørterskel er ikke membran synlig, svelling/ skader i nedre kant dør.

**ANBEFALTE TILTAK/ YTTERLIGERE UNDERSØKELSER ANBEFALES:**  
Det anbefales å følge våtrommet opp med jevnlig kontroll for tegn til lekkasjer og fuktpåvirkning, særlig rundt sluk, inspeksjonsluke, dørterskel og rørgjennomføringer. Med bakgrunn i alder på membran og slukløsning, manglende dokumentasjon og registrerte utførelsesavvik, bør ytterligere undersøkelser utført av fagkyndig vurderes dersom det planlegges videre bruk uten rehabilitering. Ved fremtidig oppgradering eller rehabilitering av våtrommet anbefales full utskifting av membran, sluk og tilhørende detaljer til løsninger som tilfredsstiller dagens krav. For å forlenge levetiden kan dusjkabinett vurderes.

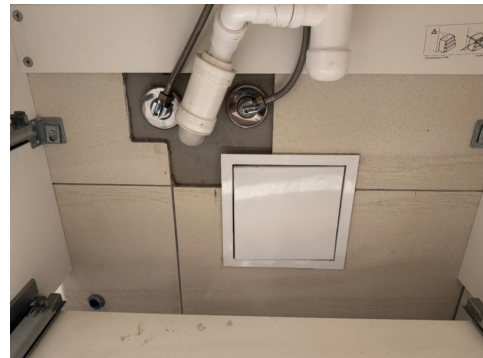
På befaringsdagen registreres en inspeksjonsluke under servant i våtsone. Luken er ikke tett, og utførelsen rundt rørgjennomføringer vurderes som mangelfull/feil, med avvik fra anbefalt løsning for våtrom. **KONSEKVENNS:** Avviket kan medføre risiko for fuktinntrengning i tilstøtende konstruksjon dersom lekkasjer oppstår. Risikoen vurderes imidlertid som begrenset så lenge avløp og vannledninger holdes under jevnlig kontroll for lekkasjer, og forholdet følges opp med normalt tilsyn og vedlikehold.

Foto viser luke i våtsone.

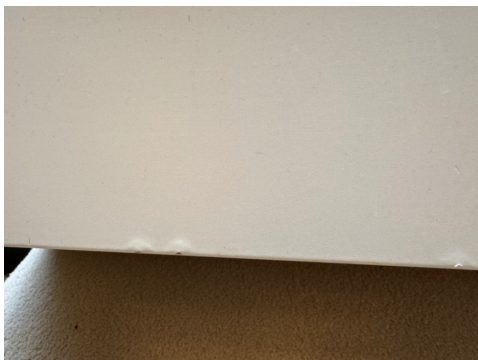
Baderomsinnredningskuffer sveller, mest nærliggende årsak er vannsøl noe som gir kosmetisk skade og redusert gjenstående brukstid. Eier har ikke opplyst om eventuelle lekkasjer.

**KONSEKVENNS:** Over tid fører forholdet til redusert funksjon og forkortet levetid på baderomsinnredningen. Forholdet har i hovedsak kosmetisk betydning, men indikerer samtidig økt fuktbelastning i rommet.

Foto viser eksempel på svelling på skuffefronter.

**ANBEFALTE TILTAK/ YTTERLIGERE UNDERSØKELSER ANBEFALES:**  
Det anbefales å redusere fuktbelastning på baderomsinnredningen ved å unngå vannsøl og sikre god ventilasjon. Skadde skuffer bør følges opp med justering, reparasjon eller utskifting etter behov for å bevare funksjon og brukstid. Videre anbefales jevnlig kontroll for eventuelle lekkasjer fra tilstøtende installasjoner, da forholdet kan indikere økt fuktpåvirkning i rommet.

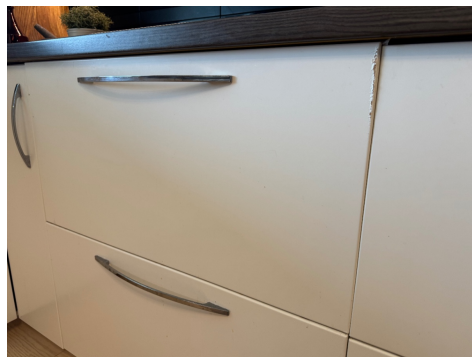
KONSEKVENNS: Kosmetisk skade og redusert gjenstående brukstid.

Foto viser eksempel på svelling av kjøkkenfronter.

Det anbefales å utbedre kosmetiske skader på kjøkkeninnredning ved lokal reparasjon, justering eller utskifting av skadde fronter og eventuelt skrog der dette vurderes hensiktsmessig. Fronter kan vurderes innlevert til puss/ lakkering om det er mulighet, dette må undersøkes med egnet verksted. Skadene kan også følges opp med jevnlig kontroll og vedlikehold for å begrense videre nedbrytning og bevare funksjon og brukstid. Tiltak vurderes ut fra estetisk behov og videre utvikling av forholdene.

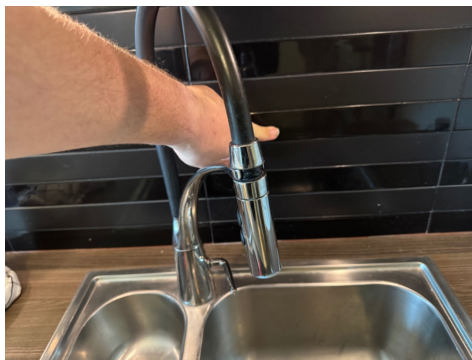
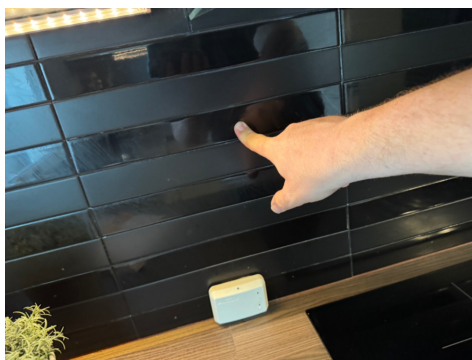
KONSEKVENNS: Fliser kan som følge av bom, løsne fra underlaget eller knuse/ sprekke lettere.

Foto viser hvor bom bak flis er påvist ved vask.

Foto viser hvor bom bak flis er påvist ved platetopp.

Fliser med bom bør overvåkes, og enkeltfliser kan vurderes festet på nytt eller skiftet ut dersom det oppstår løse fliser, sprekker eller funksjonsproblemer.

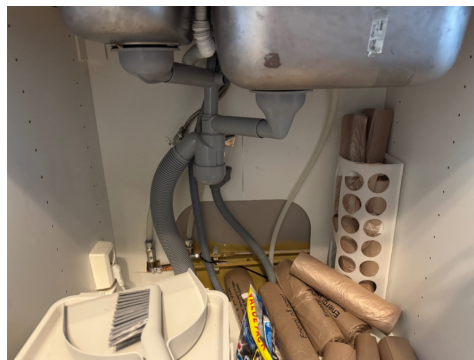
Kobberrør av eldre dato, har en usikker fremtidig funksjon iht. forventet levetid/ brukstid og medfører økt risiko for lekkasjer. Jevnlig ettersyn og kontroll er nødvendig, da lekkasjer kan oppstå plutselig.

Foto viser kobberanlegg, kjøkkenskap.

Det anbefales jevnlig ettersyn og kontroll av eldre kobberrør og tverrkobling for å avdekke eventuelle lekkasjer på et tidlig tidspunkt. Hovedstoppekran bør merkes tydelig for å sikre rask avstengning ved lekkasje eller akutte situasjoner. Videre anbefales det å avklare utførelsen av koblingen mellom eldre kobberanlegg og nyere rør-i-rør-system, for eksempel ved kontroll utført av rørlegger, for å redusere usikkerhet knyttet til tetthet, funksjon og restlevetid. Kan med fordel etableres lekkasjestopper.

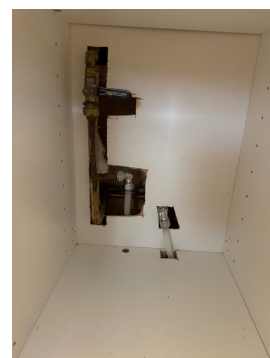
Tverrkobling mellom plast- og kobberrør i kjøkkenskap med hovedstoppekran har ukjent utførelse, dokumentasjon og alder. Forholdet kan ikke kontrolleres fullt ut uten inngrep, og dokumentasjon på utførelse er ikke fremvist. Ingen lekkasje eller følgeskader ble observert på befaringsdagspunktet.

KONSEKVENNS: Ukjent utførelse og manglende dokumentasjon på tverrkobling mellom plast og kobberrør gir økt usikkerhet knyttet til tetthet og funksjon. Eventuelle lekkasjer kan oppstå skjult og utvikle seg over tid før de oppdages, med risiko for fukt og vannskader på innredning og tilstøtende konstruksjoner, selv om det ikke er observert lekkasje på befaringsdagen.

Foto viser stoppekran og tverrkobling mellom plast og kobber.

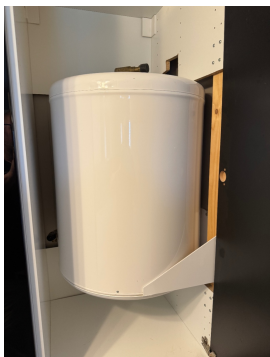
Det er ikke etablert fast strømtilkobling etter dagens krav, da varmtvannsbereder er tilkoblet via støpsel i stikkontakt. Dagens tilkobling medfører en økt risiko for termiske skader og i verste fall brannfare ved langvarig belastning. Under befaringen ble det imidlertid ikke registrert synlige tegn til overoppheting eller termiske skader på hverken støpsel eller stikkontakt.

Det er ikke påvist tilfredsstillende avrenning eller annen kompenserende løsning fra varmtvannsbereder. Berederen er montert i kjøkkenskap i rom uten sluk, uten lekkasjesikring med avrenning til avløp, og uten rørføring fra trykkventil til avløp. Utførelsen avviker fra anbefalte løsninger for plassering og sikring av varmtvannsbereder og innebærer økt sårbarhet ved lekkasje eller utløsning av sikkerhetsventil.

Foto viser hvor varmtvannsbereder i kjøkkenskap.

Det anbefales å etablere fast, forskriftsmessig strømtilkobling for varmtvannsbereder utført av autorisert elektrinstallatør. Med bakgrunn i berederens alder bør utskifting vurderes for å redusere risiko for funksjonssvikt og lekkasje. Videre anbefales det å etablere tilfredsstillende lekkasjesikring, herunder avrenning til sluk eller avløp samt korrekt rørføring fra trykkventil, for å begrense risiko for skjulte vannskader. Eventuelle tiltak bør vurderes samlet for å oppnå en sikker og robust løsning i henhold til dagens krav. Anbefaler å flytte varmtvannsbereder til bad når den skal byttes ut.
