# Tilstandsrapport

Fritidsbolig

Trollhaugveien 101, 3158 ANDEBU

Befaringsdato: 09.05.2025

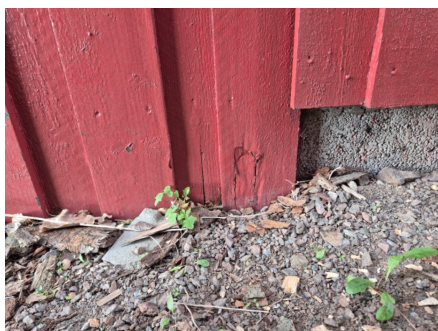
- Det er ingen eller liten lufting i nedre kant av kledning mot grunnmur.
- Det er påvist spredte råteskader i bordkledningen.

Det er påvist flere kledningsbord på gavlvegg mot øst med råteskader.  
Felt med kledningsbord mot garasje går helt ned til terreng.

Kledningsbord går helt ned til terreng mot garasje og råte i bord.

Råteskade i kledningsbord mot øst.

Råteskadet kledningsbord må skiftes ut.

Det må foretas terrengjustering der kledningsbord går helt ned til terreng for å unngå råteskader.

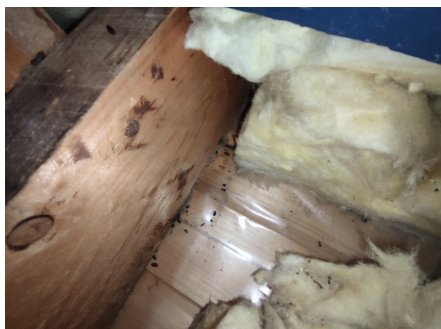
Det er synlige spor etter mus på loftet. Det er ikke påvist skader på konstruksjon eller isolasjon ved visuell kontroll.

Punktering av dampspærre og muselort.

Aktivitet fra mus eller andre gnagere kan over tid føre til skade på isolasjon, elektriske installasjoner eller trekonstruksjoner.

Det anbefales å montere en ny, tettere loftluke med pakninger for å redusere varmetap og forhindre kondensproblemer.

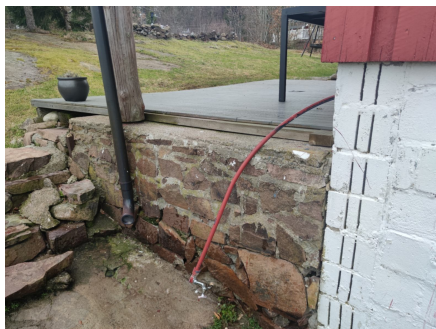
Platting har behov for oppgradering.

- Rekkverk må monteres for å lukke avviket.

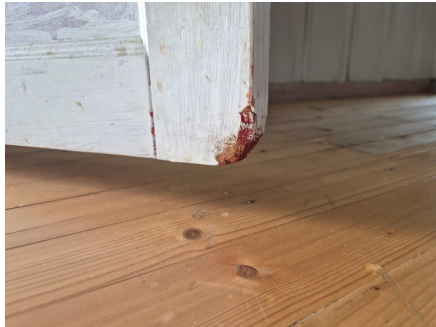
Tidspunkt for utskifting av dører nærmer seg.

Skade i bunn av dør.

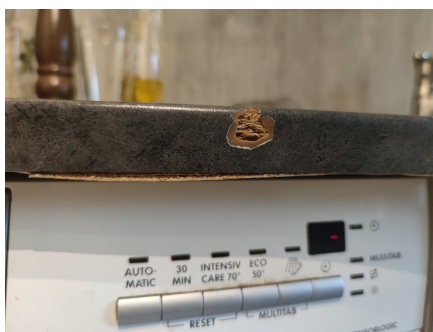
Liten skade og fuktsvelling i benkeplate over oppvaskmaskin.

Skade i benkeplate.

For å lukke avvik må skader/svelling utbedres.

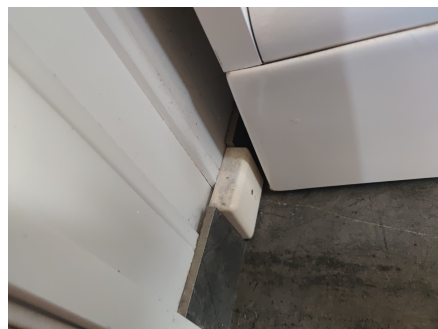
Ja Koblingsboks på bad ligger i våtsone. Enkelte stikkontakter er skadet.

Koblingsboks i våtsone.

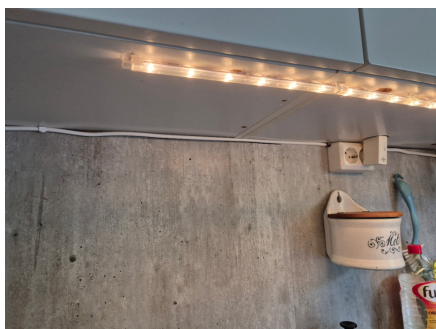
Synlig ufagmessig utførelse av ledninger.

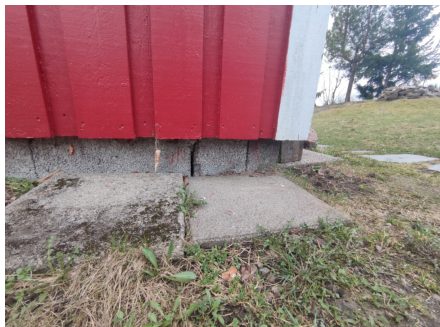
Lettklinkerblokker mot vei.

Det må legges fiberpuss og fibernett på lettklinkerblokker for å unngå at vann renner inn igjennom leca, da den verken er vind eller vanntett.

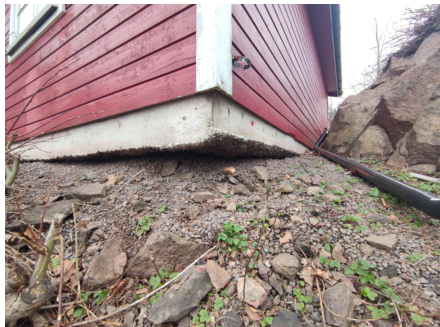
Ikke fyllingsmasser under hele garasje.
