Tilstandsrapport

📍 Sinsenveien 5 B, 0572 OSLO

gnr. 83, bnr. 98

Oppdragsnr.: 11838-2567

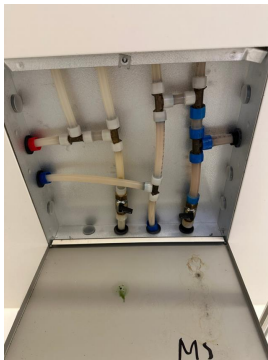
Røropplegg fremstår med:
vanntilkobling med skjulte Pex-rør.
Samleskap med rørkurser og stoppekran
er plassert i himlinger på bad.
Stoppekraner er testet og fungerer som de skal.

Samleskap med rørkurser og stoppekraner

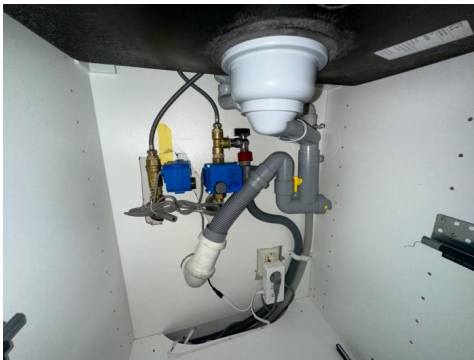
Røropplegg i kjøkkenbenk med Waterguard

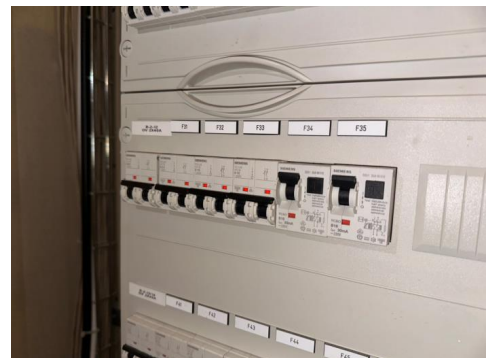
Sikringskapp plassert i felles oppgang.
