# Tilstandsrapport

Leilighet

Havnegata 23, 7900 RØRVIK

Rapportdato: 18.10.2025

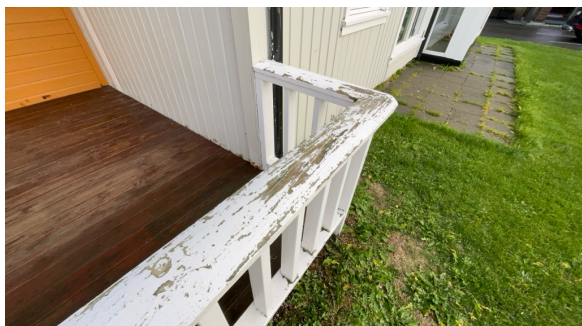
- Åpninger i rekkverk er ikke i henhold til krav i dagens forskrifter.
- Rekkverket er for lavt i forhold til dagens krav til rekkverkshøyder.
- Det er avvik:

Manglende tilpasning til gjeldende krav kan medføre økt risiko for fallulykker, spesielt for barn.

Overflatebehandlingen på dekke og rekkverk bør også vedlikeholdes for å forhindre ytterligere slitasje og forlenge levetiden på konstruksjonen.

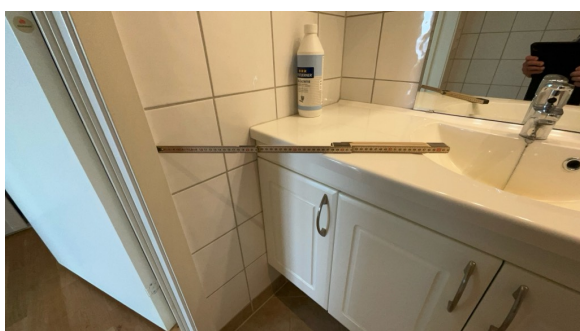
- Det er vindu/dør med ikke fuktbestandige materialer i våtsonen (ved vask, dusj, badekar, osv.), løsningen eller byggematerialet er uegnet.

Avstanden fra vask til dør er ca. 30 cm, noe som medfører at døren utsettes for fuktpåkjenning. Dette kan øke risikoen for fuktskader på døren dersom den ikke er utført i fuktbestandig materiale.

- Dersom det ikke gjøres tiltak, kan dette medføre oppfukting, oppsvelling og forringelse av materialer over tid og fuktskader på tilstøtende konstruksjoner.

Det bør vurderes å fuktbeskytte eller skifte ut døren med en som er egnet for våtrom, for å redusere risikoen for fuktskader og forlenget levetid på bygningsdelen. Manglende tiltak kan føre til skade på dør og omkringliggende konstruksjon.

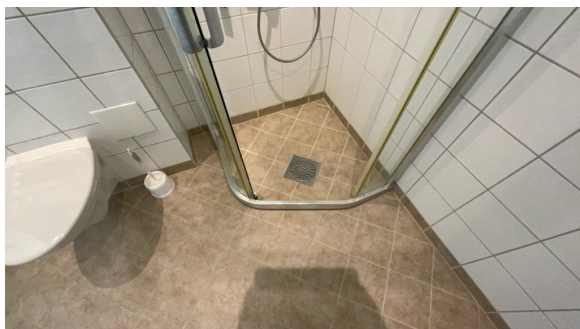
- Det er mulighet for at det kan forekomme vannlekkasje på våtrommet hvor vann ikke vil gå til sluk.
- Det er påvist at høydeforskjell fra topp slukrist til gulv/synlig topp membran ved dørterskel er mindre enn 25 mm.

• Eventuelt lekkasjevann fra utstyr utenfor dusjsone vil ikke ha en naturlig vei til sluket. Dette kan føre til at vann samler seg på gulvet og potensielt renner ut av rommet eller trenger inn i konstruksjonen.

Manglende fall og avrenning kan føre til at vann blir liggende på gulvet og ikke ledes til sluk, noe som øker faren for fuktskader og følgeskader på omkringliggende bygningsdeler.

Det bør etableres tilfredsstillende avrenning til sluk for hele våtrommet for å redusere risikoen for vannskader i konstruksjonen ved eventuell lekkasje eller vannsøl utenfor dusjsonen.

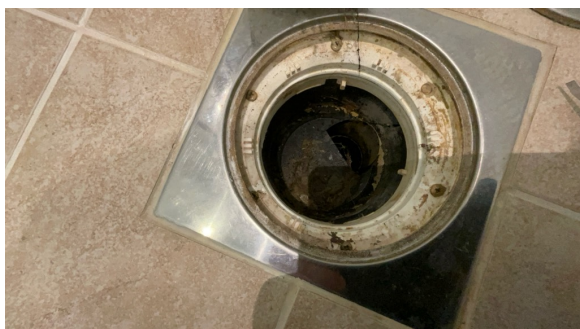
- Overvåk tilstanden jevnlig. For å få tilstandsgrad 0 eller 1 må tettesjiktet skiftes ut, men tidspunktet for når dette er nødvendig er vanskelig å si noe om.
- Det er viktig å merke seg at levetiden til en membran varierer basert på kvalitet, installasjon og bruk. Eldre membraner kan bli sprø og sprekke opp, noe som fører til at de mister sin vanntettende funksjon. Dette kan resultere i vannlekkasjer gjennom vegger og gulv og fuktskader.

Konsekvensen av manglende dokumentasjon og at mer enn halvparten av forventet brukstid er passert, er økt risiko for at membranløsningen kan være mangelfull eller ha redusert effekt, noe som kan føre til lekkasjer og fuktskader i konstruksjonen.

Det bør innhentes dokumentasjon på utført membran og utførelse rundt sluk.

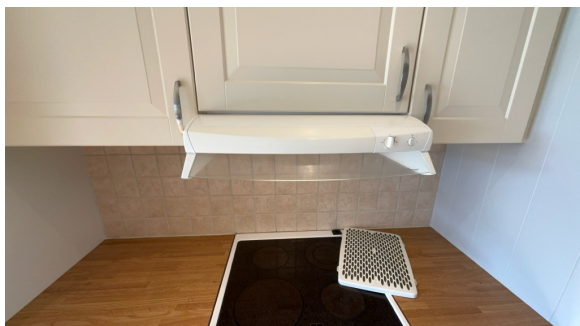
- Det er registrert avvik med avtrekk.

Manglende avtrekk kan føre til dårlig luftkvalitet, økt fuktbelastning og risiko for skader på bygningskonstruksjonen.

Prisestimat gjelder kun for enkle reparasjoner eller eventuelt skifte av selve avtrekksviften. Dersom det er feil på selve ventilasjonsanlegget for boligen, vil kostnaden bli vesentlig høyere.

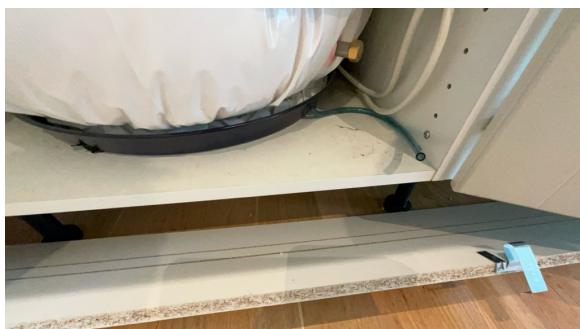
Berederen står i en plastbalje med litt oppkant. Ved eventuell lekkasje vil vannet samles i baljen og deretter ledes ut gjennom et rør. Dette røret er imidlertid ikke tilkoblet avløp, slik at vann ved lekkasje vil renne inn i skapet og videre ut på gulvet.

Manglende avrenning og lekkasjesikring medfører risiko for vannskader på innredning og gulv ved lekkasje. Feil el-tilkobling kan medføre fare for varmgang og brann.

- Det er ikke behov for utbedringstiltak siden tanken fungerer i dag, men ut ifra alder kan skader plutselig oppstå på eldre tanker.
- Det bør etableres tilfredsstillende el-tilkobling etter gjeldende forskrift.
- Det bør etableres tilfredsstillende avrenning eller lekkasjesikring ved varmtvannstank.

Det bør etableres tilfredsstillende avrenning eller lekkasjesikring for varmtvannstanken, samt sørges for forskriftsmessig el-tilkobling.

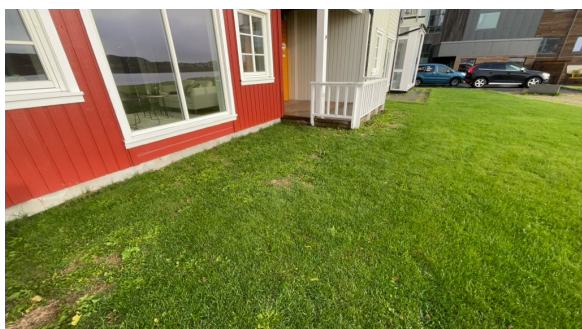
Flatt terreng med plen mot sjøen. Ved inngang er det lagt brostein, delvis med motfall mot vegg ved siden av inngangsparti.

Ved inngangspartiet er det lagt brostein helt opp til kledningen, med noe fall mot grunnmuren akkurat i dette området. På grunn av overbygg/svalgang over inngangspartiet vil det komme begrenset med nedbør i denne sonen, noe som reduserer risikoen for at vann renner inn mot grunnmuren.

Dårlig fall mot grunnmuren kan over tid føre til økt risiko for fuktskader og skader på konstruksjonen.

Det anbefales at dette området holdes under oppsikt for å avdekke eventuelle tegn til fukt eller vannansamling mot grunnmuren.
