# Tilstandsrapport

Boligbygg med flere boenheter

Rabekkgata 1 A, 1523 MOSS

Befaringsdato: 09.05.2025

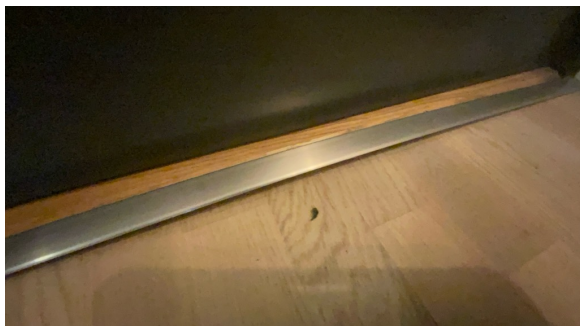
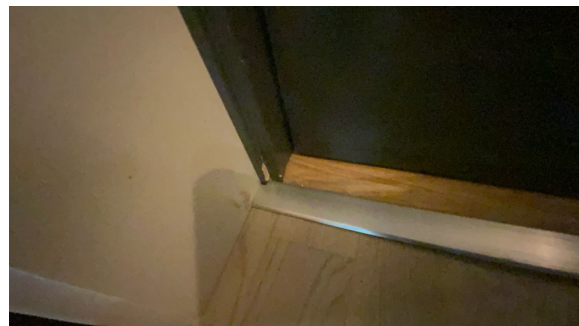
Løs list entredør ved terskel, mindre skade karm.

List på entredør bør festes, mindre skade behandles lokalt med flekking av maling. Forholdet vil utvikles videre.

Seksjonseier har meldt inn forholdet til utbygger.

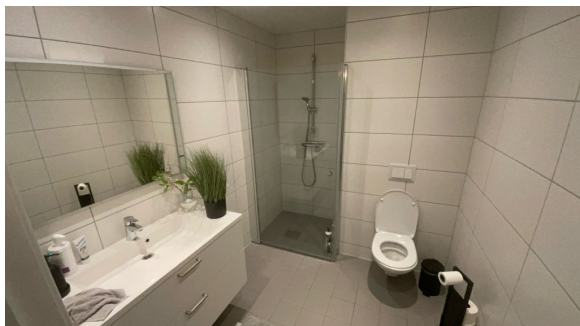
Eier påviser noe merker i overflaten på 2 fliser, ingen hakk eller riss.

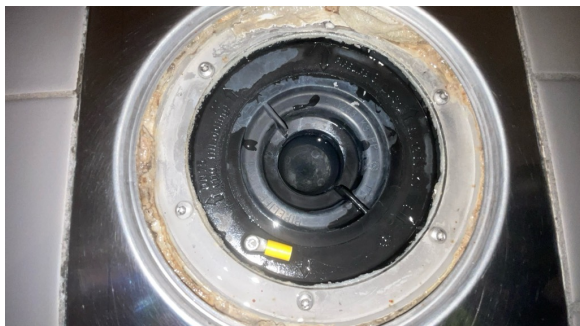
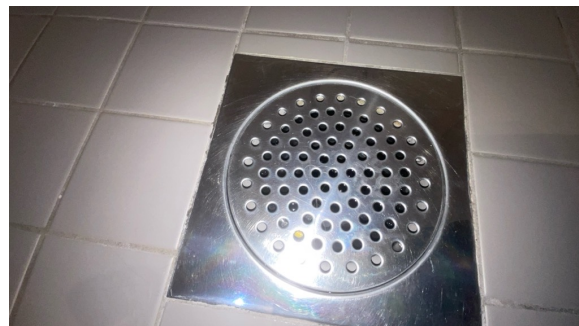
Det er plastsluk og ukjent tettesjikt/membran.

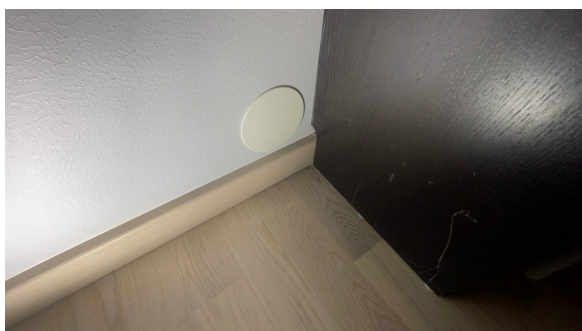
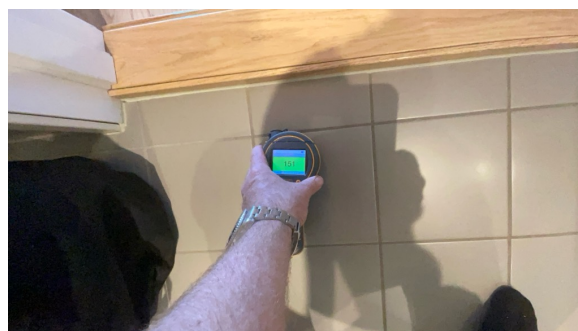
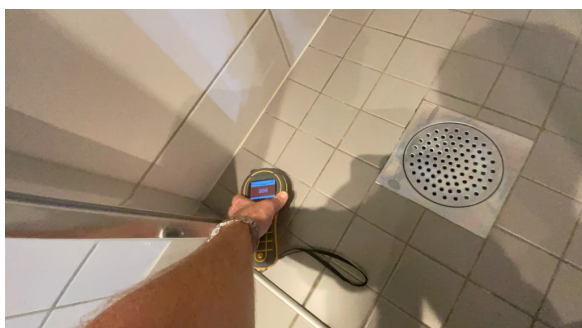
Hulltaking er foretatt uten å påvise unormale forhold. Hulltaking er foretatt ved/i Soverom.

Det er benyttet stålprofiler i vegg så det er ikke mulig å utføre fuktmålinger i svill. På bakgrunn av dette er det utført søk med fuktindikator av type Protimeter MMS 3 inne i badet. Søk indikerer høyere verdier i gulv og vegg inne i dusj en referansenivåer i rommet. Badet/dusj hadde vært brukt samme dag og det antas at dette er årsaken for dette.

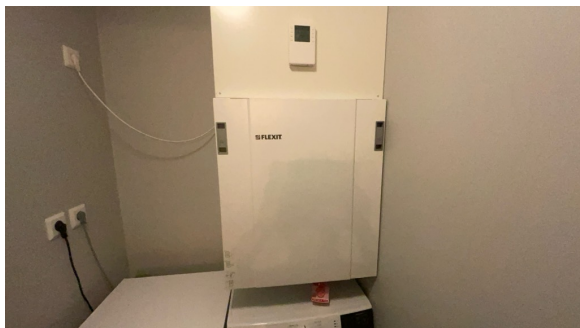
Tiltak må utføres, leiligheten er i dag uten tilfredsstillende ventilasjon.

Seksjonseier har meldt inn forholdet til utbygger.
