# Tilstandsrapport

Boligbygg med flere boenheter

Lars Gjøvikens veg 51, 2312 OTTESTAD

Befaringsdato: 28.05.2024

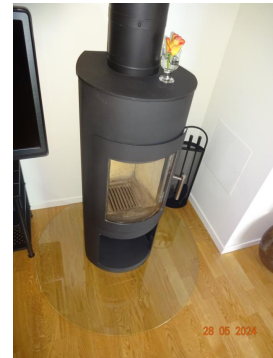
#### Vurdering av avvik:

- Det er påvist andre avvik:
- Det er påvist riss i ildstein.

Ildstein bør skiftes.

**Kostnadsestimat: Under 10 000**

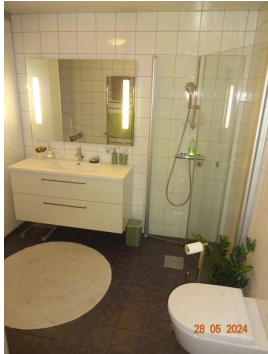
## LEILIGHETEN I 2. ETASJE > BAD/VASKEROM

Fliser og fugene mellom flisene er aldri 100 % vanntett, ved riktig utførelse- oppbygging vil fuktgjennomgang stoppe mot membran. Når det dusjes direkte på flisene, er det naturlig med noe fuktighet i og på overflatene.

Det blir ikke utført fuktsøk på veggene på denne type bad. Ved et eventuelt fuktsøk er det store sansynlig at fukten som ligger i overflatene og på riktig side av membran er det som blir oppdaget. Hvor eventuelt fuktigheten ligger er umulig å si, om den er på rette eller gal side av membran.

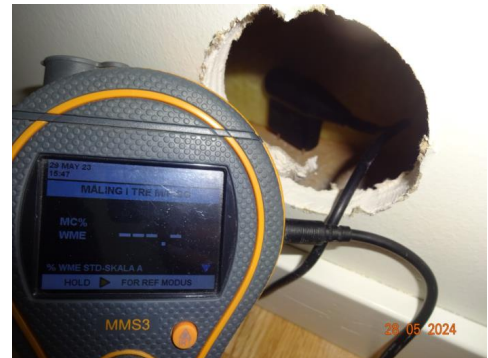
### TG 1 Tilliggende konstruksjoner våtrom

Hulltaking er foretatt nederst på delevegg mot våtsonen. Ved bruk av fuktmåler ble det ikke registrert unormale verdier.
