Tilstandsrapport

Enebolig med garasje

Harald Posts vei 16, 1930 AURSKOG

Befaringsdato: 27.02.2025

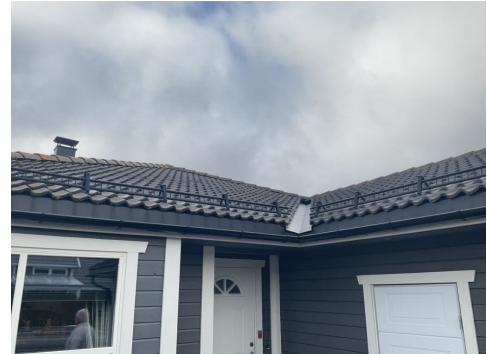
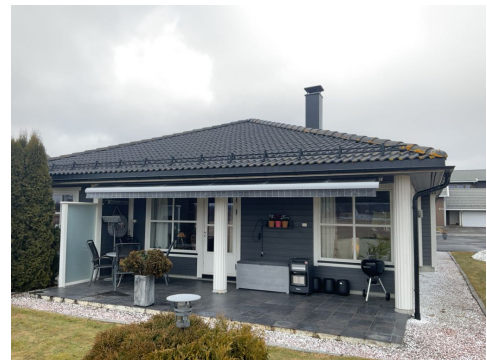
TG 2 Nedløp og beslag

Takrenner, nedløp og beslag av metall. Fra byggeåret. Det er snøfangere over garasje, over inngangspartiet og over verandaen.

- Det mangler snøfangere på hele eller deler av taket, men det var ikke krav om dette på byggemeldingstidspunktet.

- Det er ikke krav om utbedring av snøfangere opp til dagens krav.

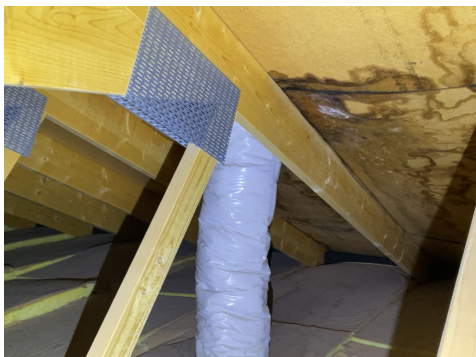
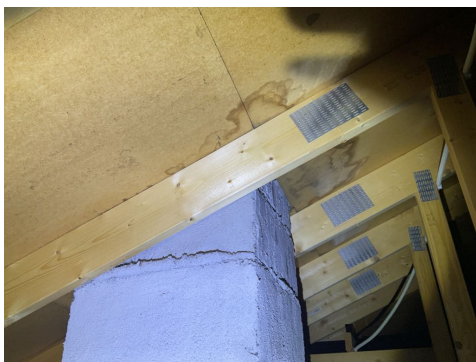
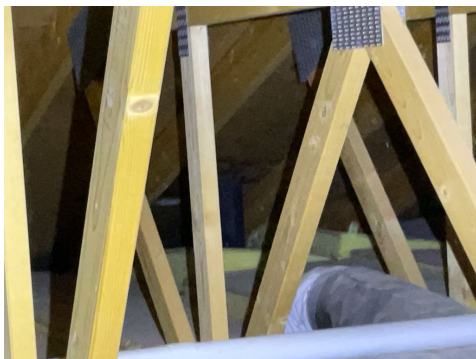
TG 2 Takkonstruksjon/Loft

- Undertaket er misfarget.

Det er fuktskjolder i undertaket ved takgjennomføringer. Årsak er tidligere lekkasje ved taktekingen/beslagene ved takgjennomføringene. Aurskog Ventilasjon og Blikk AS har gjennomført utbedring med tetting/beslag ved takgjennomføringene i mars 2025.

- Det er ikke behov for utbedringstiltak.

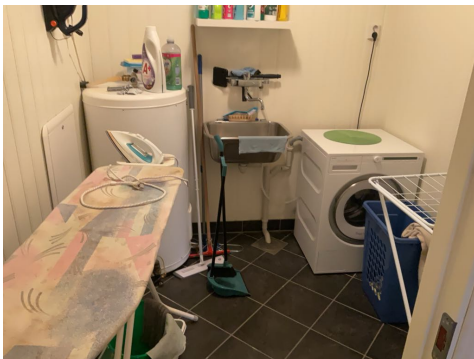
1. ETASJE > VASKEROM

Vaskerommet har standard fra byggeåret.
Det er ikke fremlagt noe dokumentasjon på våtrommet.
Boligen har ferdigattest og dermed har utbygger bekreftet at boligen er bygget iht. gjeldene byggeforskrift på byggetidspunktet.

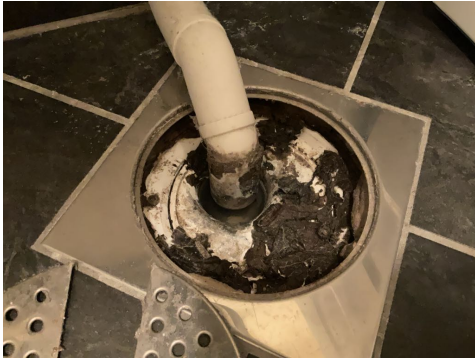
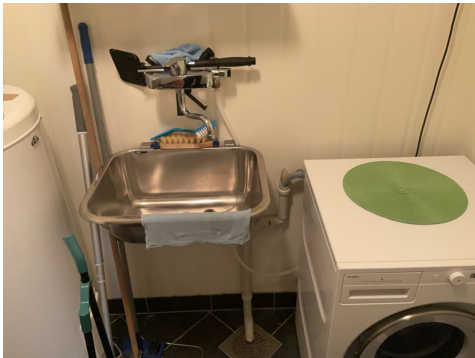
1. ETASJE > VASKEROM

TG 0 Tilliggende konstruksjoner våtrom

Hulltaking er foretatt uten å påvise unormale forhold. Hulltaking ble foretatt i vegg fra toalettrom mot vaskerom. Det ble målt med stikkelektroder i treverk og det ble gjort visuell inspeksjon. Det ble ved målinger og visuell inspeksjon ikke påvist tegn på fuktskader.

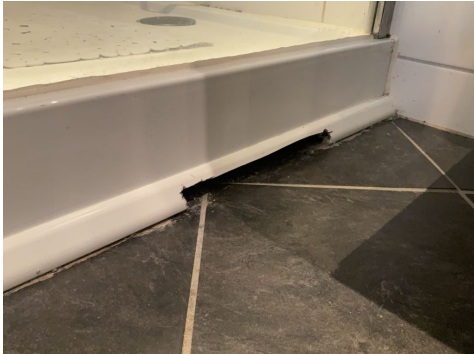
1. ETASJE > BAD/WC

! TG 2 Sanitærutstyr og innredning

- Det er påvist skader på innredning.
- Servantskapet har slitasje/svelleskader.

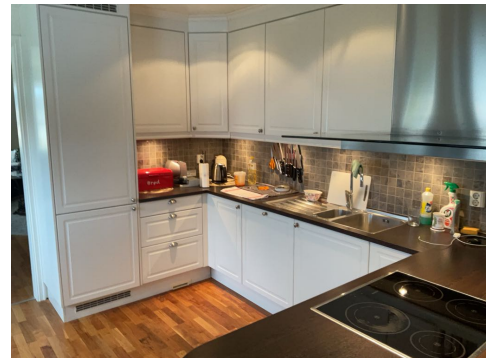
1. ETASJE > KJØKKEN

! TG 1 Avtrekk

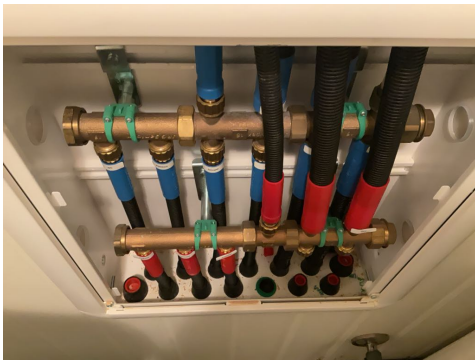
TG 1 Vannledninger

Innvendige vannledninger er av plast (rør i rør). Fra byggeåret. Det er besiktiget i rørskap.
