Tilstandsrapport

Enebolig

Brekke 41 B, 4200 SAUDA

Oppdragsnr.: 20159-1339

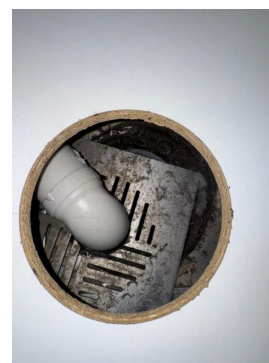
Sluk på vaskerom er godt gjemt under ett vaskeskap. Men det er tilgang i tilfelle lekkasje.

- Rommet er et våtrom hvor det ved etablering var krav om "uavhengig kontroll", men det foreligger ingen dokumentasjon på at det er utført "uavhengig kontroll".
- Sluk har begrenset mulighet for inspeksjon og rengjøring.

Sluk under vaskeskap

- Tilgang til sluk må bedres både for inspeksjon og rengjøring.
- Innhent dokumentasjon, om mulig.

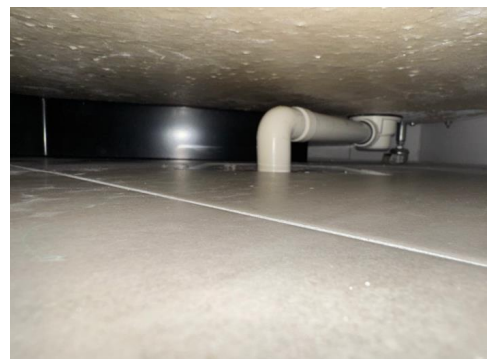
Sluk under dusjkabinett bad 2.etg.

- Innhent dokumentasjon, om mulig.

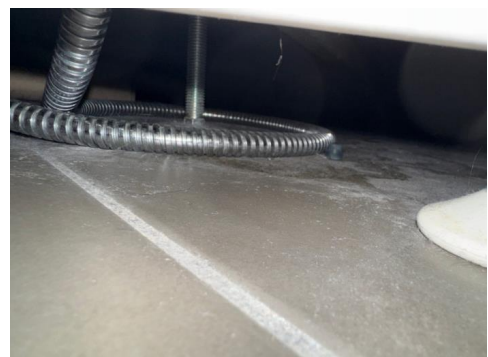
Sluk under badekar
