# Tilstandsrapport

Tomannsbolig

Stenrødveien 13 C, 1784 HALDEN

Befaringsdato: 03.10.2025

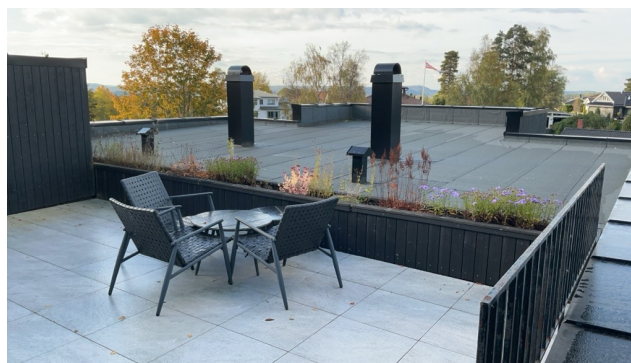
#### ! TG 2 Balkonger, terrasser og rom under balkonger

- Rekkverket er for lavt i forhold til dagens krav til rekkverkshøyder.

Selger har valgt å demontere rekkverk for penere utsikt.

Konsekvens av lav rekkverkshøyde er at noen kan klatre over blomsterkass og ut på taket, hvor det ikke er fallsikring/rekkverk.

- Rekkverkshøyde må endres for å tilfredsstille krav på byggemeldingstidspunktet.

Rekkverket henger på yttervegg mot øst og skal monteres for å oppfylle krav.

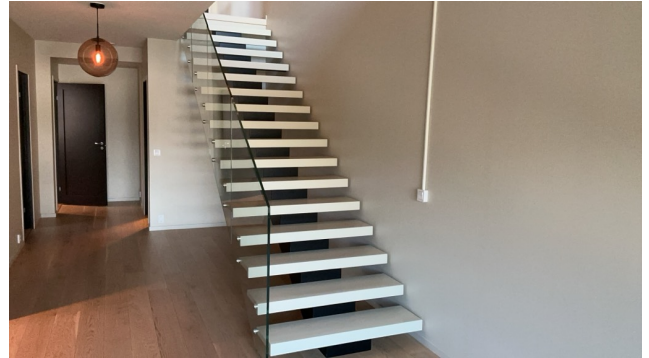
## ! TG 2 Innvendige trapper

- Det mangler håndløper på vegg i trappeløpet.

Det mangler også håndløper på topp av glassrekkverk.

Konsekvens er manglende sikring for gående i trapp, med økt fallfare.

- Håndløper må monteres på vegg for å tilfredsstille krav på byggetidspunktet.

Begge håndløperne er lagret i boligen og skal monteres for å oppfylle krav.
