# Tilstandsrapport

Leilighet i tomannsbolig

Fjellstua 17 C, 1777 HALDEN

Befaringsdato: 26.02.2025

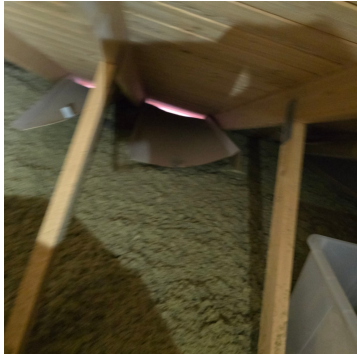
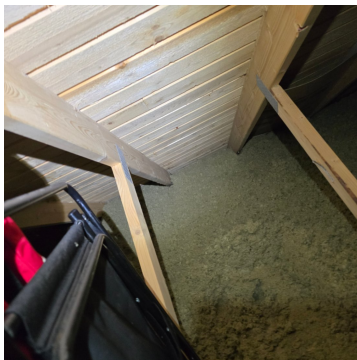
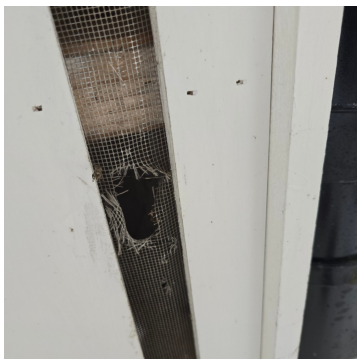
Sammenklemt og manglende pappskott bør skiftes/erstattes. Det er ikke tilgang til loft over kjøkken. Dette er derfor ikke inpsisert. Fluenetting med hull bør skiftes.

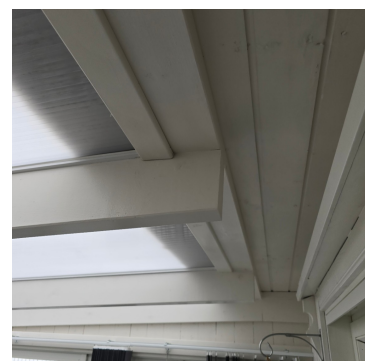
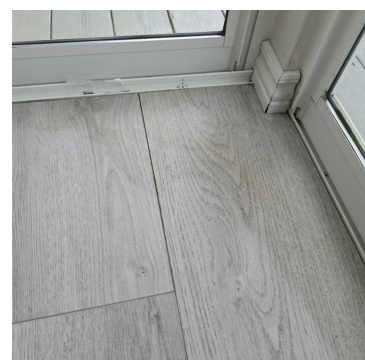
- Rekkverket er for lavt i forhold til dagens krav til rekkverkshøyder.
- Det er avvik:

Det er noe nedbøying og vibrasjoner i terrassegulv. Noe skjevheter i dører. Kan skyldes setning i terrasse. Det ble målt et planavvik på 20 mm.

Det er noe sprekker og flass i maling på rekkverk. Avstand mellom liggende spiler er over 2 cm.

Det er synlige fuktmerker, rust og råte i undertak under terrasse. Synlige dråper og lekkasjer.

Det bør gjøres nærmere undersøkelser. Anbefaler innhenting av prosjektering av vinterhage, samt innfesting og laster på takkonstruksjon.

Undertak under terrasse bør skiftes.

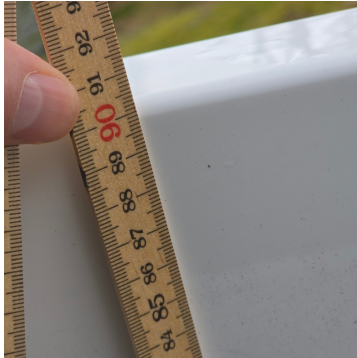
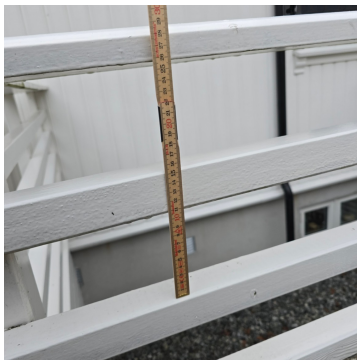
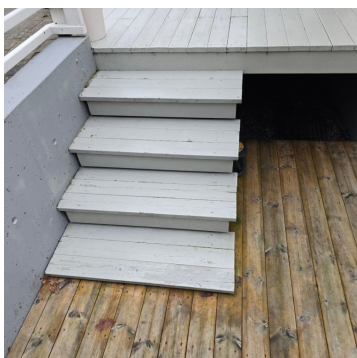
## ! TG 3 Utvendige trapper

Tretrapp i terreng ned langs gavlveggen. Trapp fra inngangsparti ned til repo.

- Rekkverk må monteres for å lukke avviket.

**Kostnadsestimat: Under 10 000**

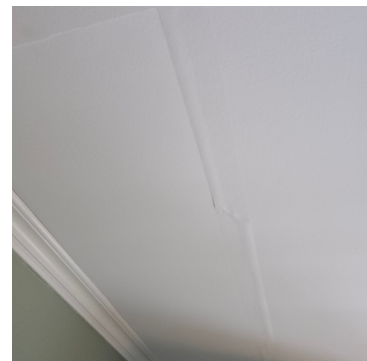
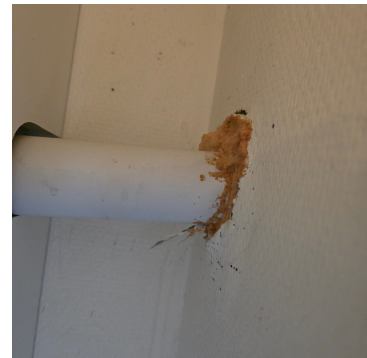
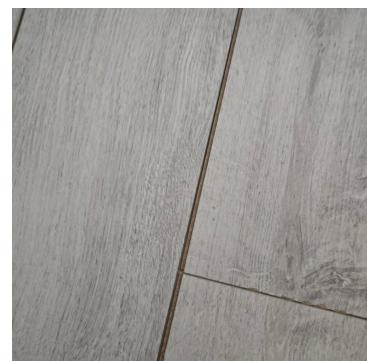
### ! TG 2 Overflater

Det er noen sprekkdannelse i himling på det ene soverommet. Plateskjøter er teipet. Noe manglende avslutninger på vegg ved rør til sentralstøvsuger. Det er store utglidninger i laminatgulv i underetasjen. Merkbare luft under.

Noe oppgradering må bregnes.

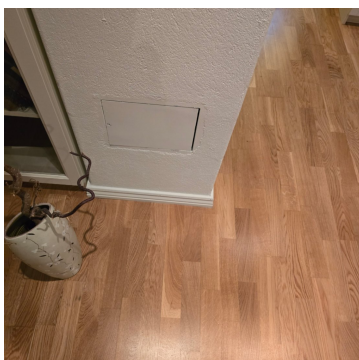
Pipen er helbeslått over tak. Pusset og malt brannmur/pipe i stuen. Det er fremlagt rapport fra feier. Siste tilsyn og feiing gjennomført i 2023. Ingen avvik eller anmerkninger.

- Det anbefales å montere ildfast plate under luker på pipe.

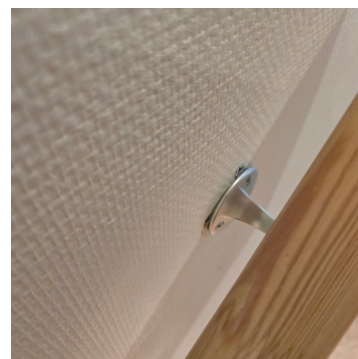
- Det er avvik:  
Håndløperen er noe løs.  
Noe knirk registrert i trinn.

- Tiltak:  
Håndløperen bør festes tilstrekkelig.

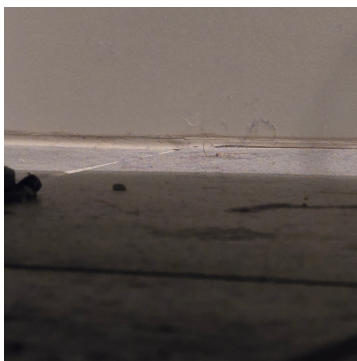
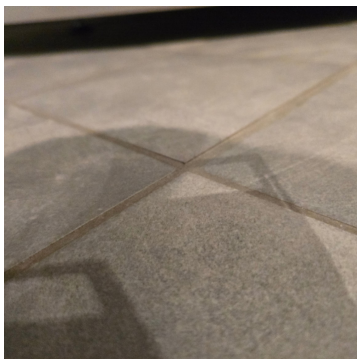
- Det er påvist at høydeforskjell fra topp slukrist til gulv/synlig topp membran ved dørterskel er mindre enn 25 mm.
- Det er påvist avvik i fallforhold til sluk i forhold til krav i forskrift på byggetidspunktet.

Det er noen sprekkdannelser i silikonfuger i overgang vegg/gulv under dusjkabinettet.

Det anbefales utbedring av silikonfuger.

Vær oppmerksom ved bruk. For å få tilstandsgrad 0 eller 1 må gulvet bygges om, for å få riktig fall til sluk. Det vil imidlertid sjelden være økonomisk rasjonelt som et enkeltstående tiltak. Ved en eventuell renovering, påse at badet bygges med riktig fall til sluk.

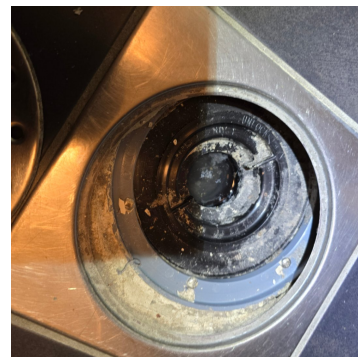
## TG 2 Overflater Gulv

- Det er påvist at høydeforskjell fra topp slukrist til gulv/synlig topp membran ved dørterskel er mindre enn 25 mm.
- Det er påvist avvik i fallforhold til sluk i forhold til krav i forskrift på byggetidspunktet.

- Overvåk tilstanden jevnlig. For å få tilstandsgrad 0 eller 1 må tettesjiktet skiftes ut, men tidspunktet for når dette er nødvendig er vanskelig å si noe om.

Overvåk tilstanden jevnlig. For å få tilstandsgrad 0 eller 1 må tettesjiktet skiftes ut, men tidspunktet for når dette er nødvendig er vanskelig å si noe om. Ved renovering, påse at alle forhold med tettesjiktet, våtsone, sluk, røranlegg mv. dokumenteres.

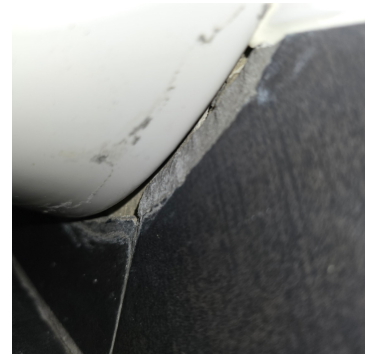
- Det er ikke påvist tilfredsstillende løsning for å synliggjøre lekkasje fra innebygget sistene.
- Toalettrom mangler tilluftsventilering, f.eks. spalte/ventil ved dør.

- Ved implementering av innebygget sistene var det ikke krav om lekkasjesikring, konstruksjonen bør jevnlig observeres.

Det anbefales montering av vannstopp.

Det bør etableres fall riktig vei på avløp.

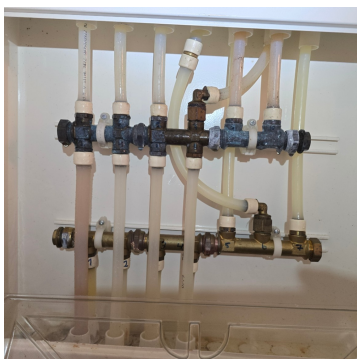
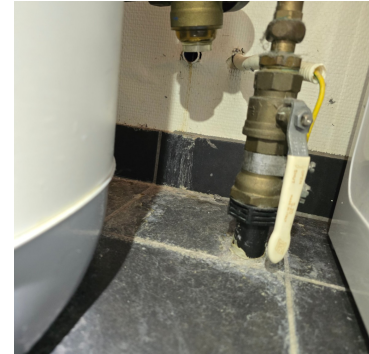
### ! TG 2 Vannledninger

Det er lekkasje i vannledninger. Synlig vann i fordelerskap, rennemerker ved dreneringshull og dråper på fordelerstokk.

- Vanninntaket til bygningen må sjekkes.

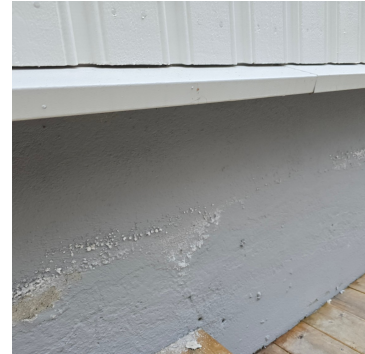
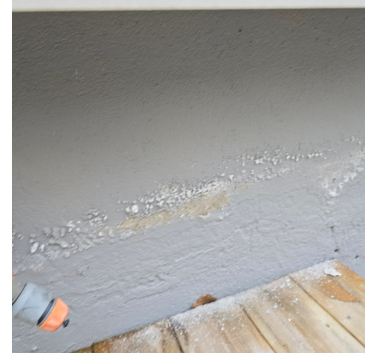
### ! TG 2 Fuktsikring og drenering

- Utvendig tetting/fuktsikring av grunnmuren er avsluttet under utvendig terreng.

- Lokal utbedring må utføres.

Det må beregnes vedlikehold av drenering og flere undersøkelser. Drenering er skjult i grunnen og er ikke tilgjengelig for nærmere undersøkelser uten større tiltak.

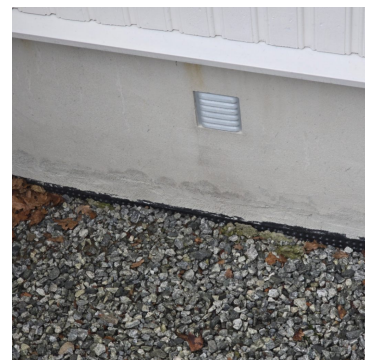
### ! TG 2 Grunnmur og fundamenter

Bygningen har grunnmur i lettklinkerblokker/lecablokker, utvendig pusset.

- Grunnmuren har sprekkdannelse.

- Lokal utbedring må utføres.

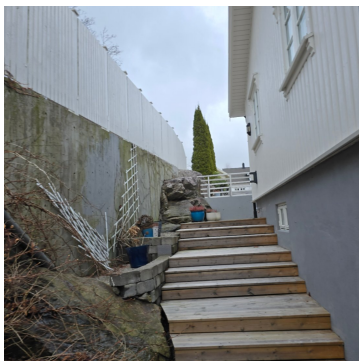
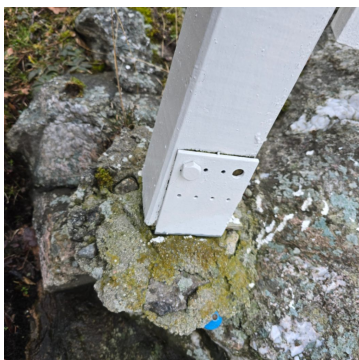
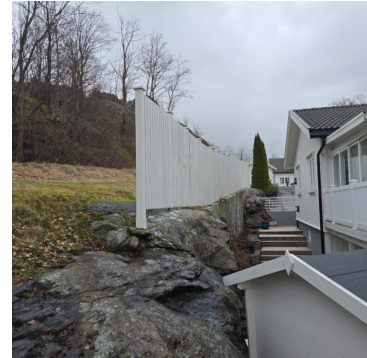
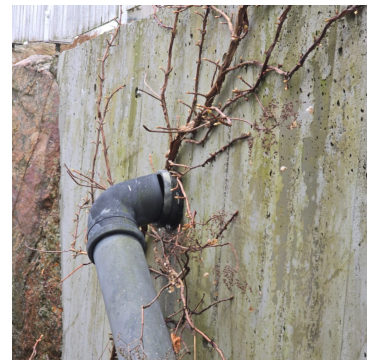
## ! TG 2 Forstøttningsmurer

Det er flere støttemurer på eiendommen.

Drensrøret bør utbedres.

Det bør monteres rekkverk på støttemur bak carport.

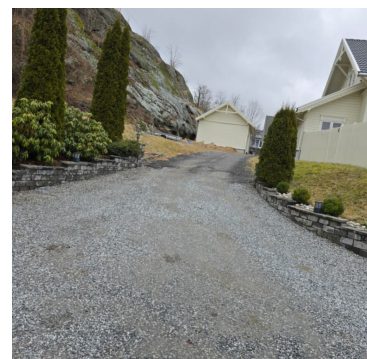
## ! TG 2 Terrengforhold

Skrånende tomt.

Det anbefales ytterligere undersøkelser angående overvannshåndtering og fall inn mot grunnmur.

Det må eventuelt innhentes løsninger og egen pris på dette.

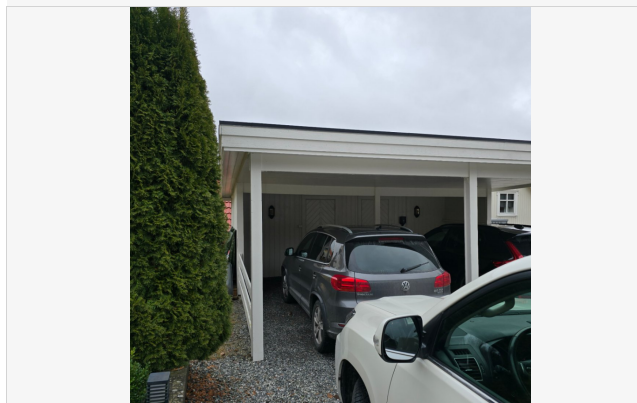
## Bod med carport

Det er svartsopp og fuktmerker i undertak.  
Synlige skjevheter på carport og på takstolpene.  
Det må beregnes noe utbedringer på bygningen.
