Tilstandsrapport

Boligbygg med flere boenheter
-

Rogalandgata 181, 5522 HAUGESUND
-

Befaringsdato: 25.03.2025

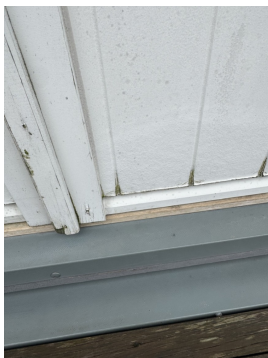
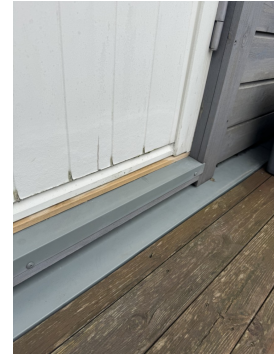
TG 2 Dører

- Karmene i dører er værslitte utvendig og det er sprekker i trevirket.

Det er noe svell i nedre del av brystning på balkongdøren.

Det kan påregnes noe lokalt vedlikehold.

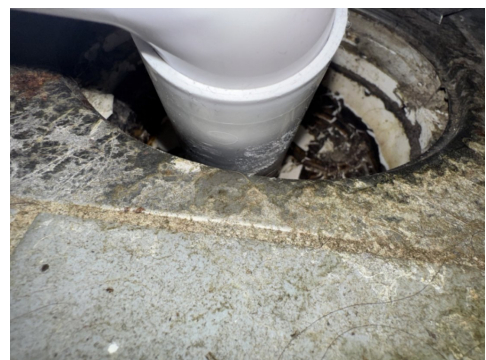
Vurdering av avvik:

- Det er påvist avvik i fallforhold til sluk i forhold til krav i forskrift på byggetidspunktet.
- Det er påvist avvik i fuger.

Våtrom skal ha sluk og gulv med tilstrekkelig fall mot sluk for de deler av gulvet som blir utsatt for vann i brukssituasjonen. Rom med sluk skal være utformet slik at eventuelt lekkasjevann ledes til sluk. Det er i tillegg noe lokalt mot-fall. Slitasje i elastisk fug stedvis.

Basert på mangler i forhold til noe lokalt motfall og ufagmessig montert plater på vegger er det også anbefalt og oppgradere tettesjiktet i gulv på dette baderommet.

Kostnadsestimat: 10 000 - 50 000

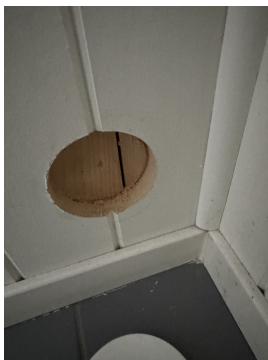
Det er gjort forsøk på hulltaking i vegg på toalettrom. Det ble her påstøtt stående tømret vegg. Det er ikke gjort forsøk på ytterligere hulltaking.

Det er ingen tegn til avvik i treverk etter hulltaking.
