# Tilstandsrapport

Boligbygg med flere boenheter

Dvergsnesåsen 73, 4639  
KRISTIANSAND S

Befaringsdato: 12.01.2026

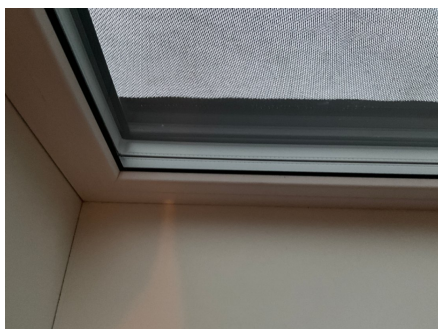
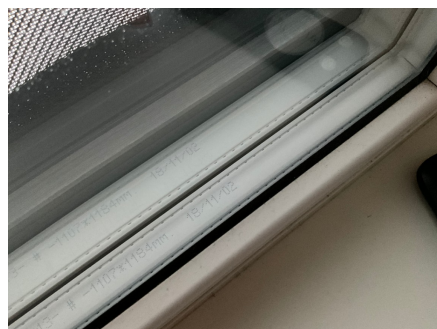
Bygningen har PVC vinduer med 3-lags glass.

Enkelte vinduer er funksjonstestet for heng i hengsler og tetting, uten å finne nevneverdig avvik.

Årlig justeringer/smøring av vinduer må forventes.

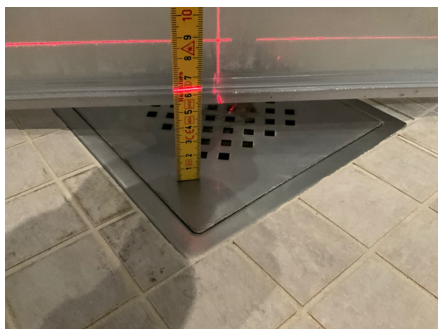
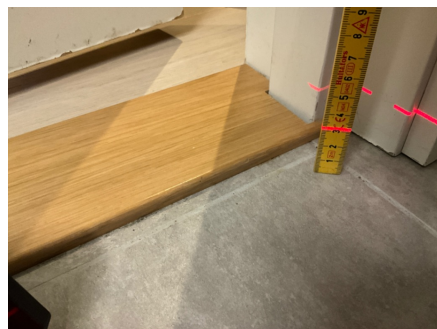
På gulvet er det fliser med vannbåren gulvvarme. Det er ca. 30 mm. fall fra flis ved dør til topp slukrist i dusjen. Dusjnisen er nedsenket med 10 mm.

Det er lokalisert noe hullyd, men flisene virker å sitter godt. Det er ingen riss i fugene. Strakstiltak er ikke nødvendig.

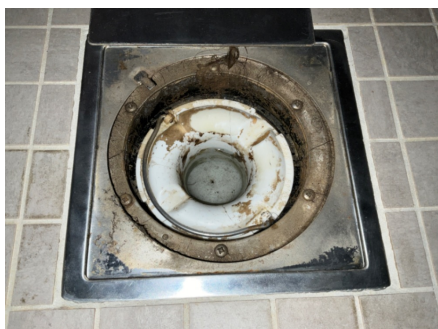
Det er plastsluk og smøremembran med dokumentert utførelse.

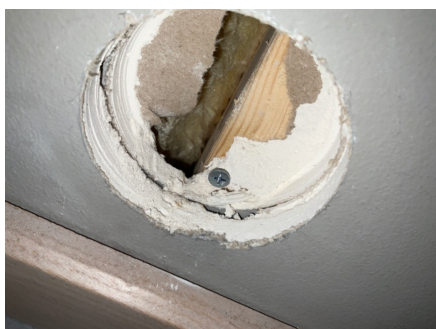
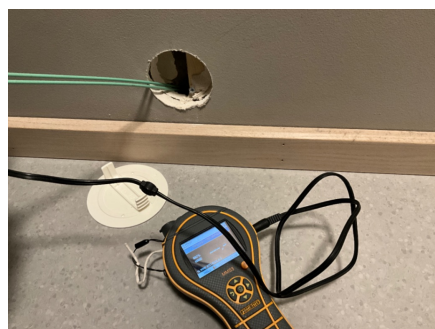
Hulltaking er foretatt uten å påvise unormale forhold. Hulltaking er foretatt i teknisk rom bak våtsone for dusjen. Fuktktivtemåling (vekt%) i konstruksjonen ble målt til under 6.

Hulltaking gir begrenset adgang til visuell kontroll/måling av et lokalt område på badet, og det kan dermed ikke med sikkerhet utelukkes at det foreligger skjulte avvik eller skader i øvrige deler av konstruksjonen.

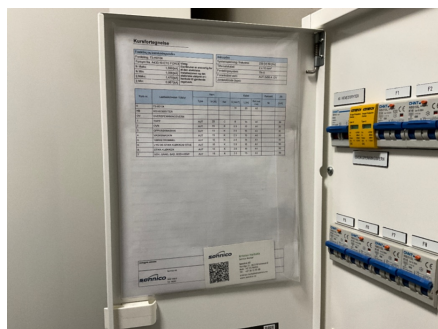
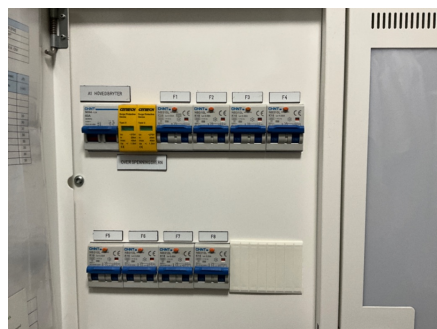
Det elektriske anlegget har automatsikringer. Sikringsskapet er plassert i teknisk rom.

12. Foreta en helhetsvurdering av det elektriske anlegget, dets alder, allmenne tilstand og fare for liv og helse. Bør det elektriske anlegget ha en utvidet el-kontroll?

Nei
