# Tilstandsrapport

Fritidsbolig

Knabevegen 917, 4473 KVINLOG

Befaringsdato: 28.04.2025

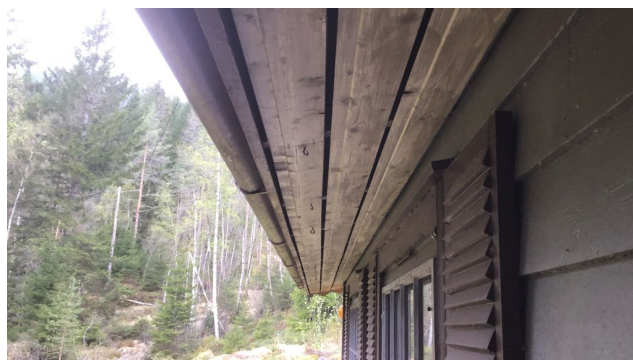
Takteking av aluminiums/stål plater med undertak av takbord.  
Ingen åpenbare lekkasjesymptomer  
avdekket ved besiktigelse på innvendige overflater.  
Normalt vedlikehold og utskifting av slitte plater må forventes.

- Takrenner har punktvis lekkasjer.

Hold takoverflater under jevnlig tilsyn.

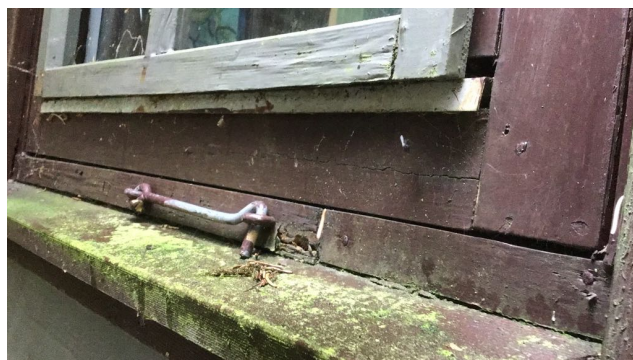
Malte trevinduer med 2 lags glass.  
Karmene i vinduer er værslitte utvendig og det er sprekker i trevirket.

Vinduer har varierende tilstand. Generelt fremstår vinduene med alderstegn og værslitasje og har vedlikeholdsbehov.  
På kjellervinduer i mur er det ikke sålebeslag under vinduer.  
Dette kan påføre vinduene store fukt belastninger ved opptrekk av fukt via mur, som videre kan medføre fuktskader på vinduskarmer

Det må beregnes noe vedlikehold på vinduer med enkelte utskiftninger på noe sikt på grunn av normal slitasje og elde.

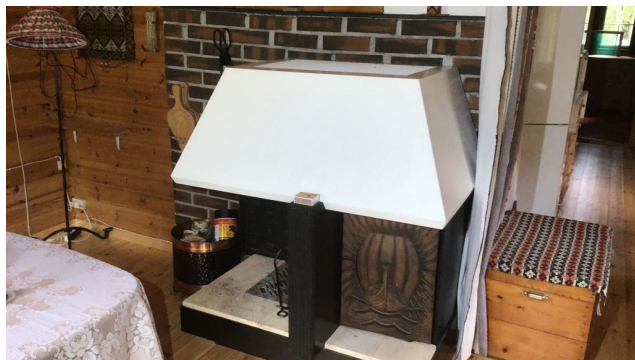
ovn i stue/kjøkken

Elementpipe med ovn i stue og kjellerstue  
Elementpipe med ovn i stue/kjøkken.  
Ved inspeksjon av utvendige overflater på pipe og brannmur, ble det ikke registrert sprekker eller riss av betydning.  
For teknisk tilstandsanalyse av pipe og ildsted, henvises det til lokalt brann- og feiervesen

Det anbefales å montere ildfast plate under luker på pipe.

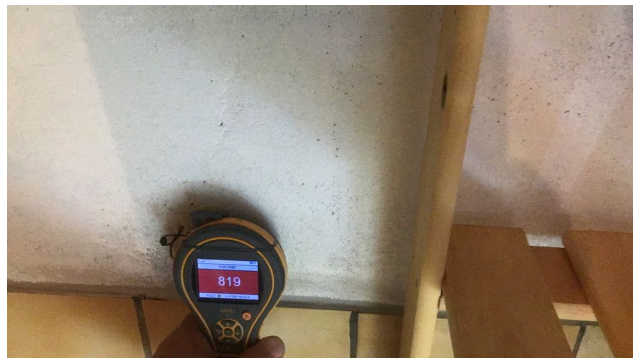
Kjellervegger består av støpt grunnmur som er puset og malt innvendig  
Det er fuktsøkt på gulv og på den nedre delen av vegg i bod

Noe mindre fuktvandring ble registrert ved søk i nedre del av grunnmur og direkte på støpte gulv med en fuktighetsindikator i bod.  
Det er gjennom målinger påvist forhøyet fuktnivå i under etg./kjeller i bod mot øst.

Disse symptomene er et tegn på at dreneringen kan ha svekkelser/skader, og ikke fungerer slik den skal.

Ytterligere undersøkelser må foretas for å få kartlagt tilstanden og omfanget på eventuelle skader.

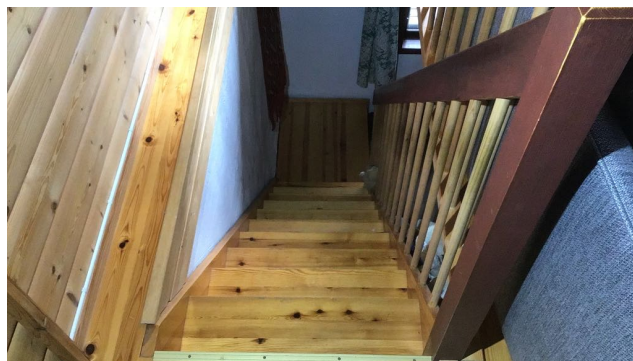
Lakkert tretrapp med spille rekkverk

- Håndløper må monteres på vegg for å tilfredsstille krav på byggetidspunktet.

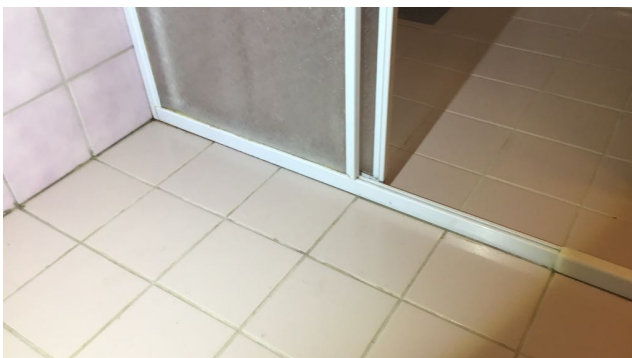
Tett oppkant rundt sluk

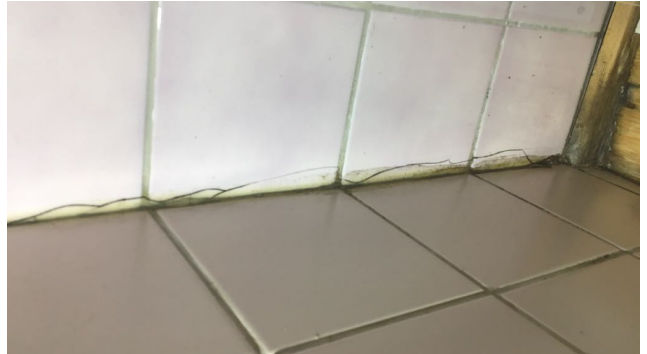
- Det er mulighet for at det kan forekomme vannlekkasje på våtrommet hvor vann ikke vil gå til sluk.
- Det er påvist sprekker i fliser.

sprekte fliser i nedkant

- Fliser må skiftes.
- Det bør etableres avrenning inn til sluk for hele våtrommet.
- Installering av tett dusjkabinett anbefales.

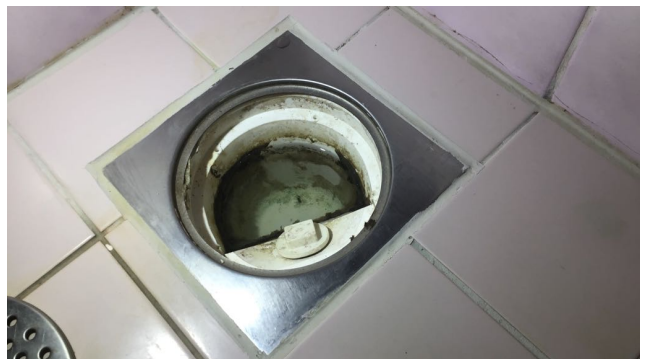
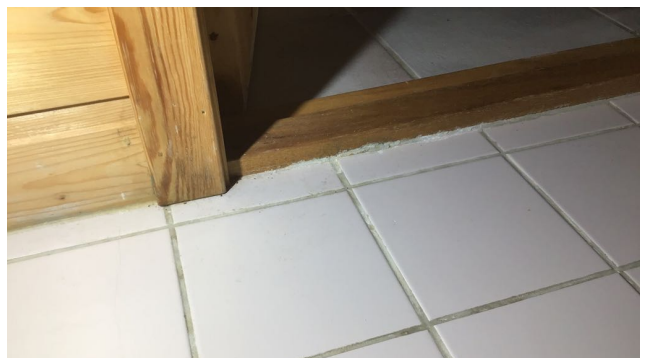
- Det er avvik:
- Det er uegnede materialer i våtsoner
- Det mangler oppkant langs gulv av fliser/membran som vil øke faren for fukt skader inn i konstruksjonen

Mangler oppkant langs vegg og under dør

- Tiltak:
- Membran/tettesjikt må legges
- Det må gjøres tiltak på avvikene som er registrert

- Det må etableres tilfredsstillende tettesjikt/membran på våtrommet.

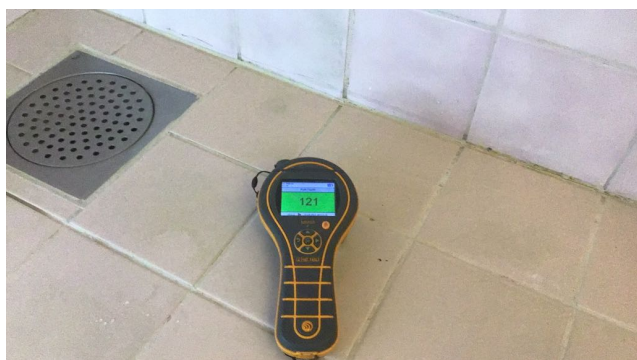
KJELLER > VASKEROM

- Det er avvik:
- Det er områder ved vask med ikke fuktbestandige materialer i våtsonen,

Det må gjøres tiltak for å lukke avviket.

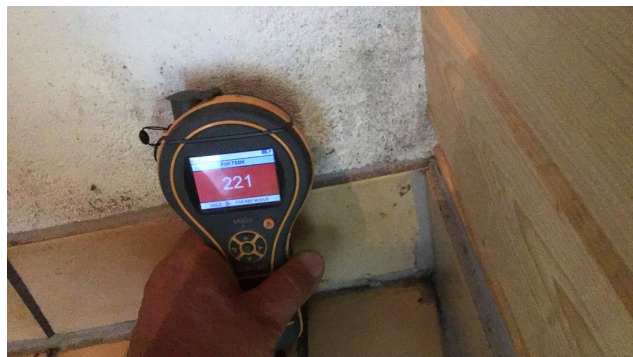
Det er utført fukt søk med fuktindikator med påviset unormale forhold i murvegg

Det er registrert symptom på fukt i nedre del av grunnmur i bod

Det må gjøres videre undersøkelser av avviket og tiltak kan ikke utelukkes

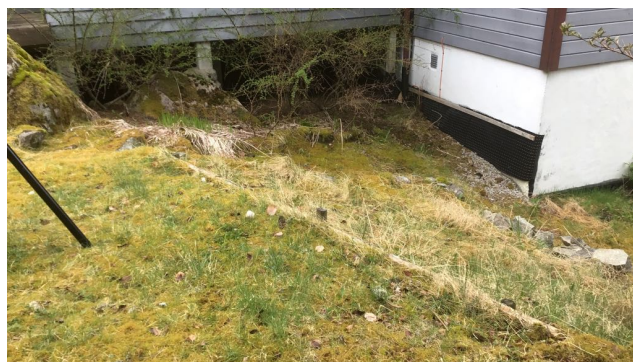
Dersom det er montert drenerør må det antas at disse har begrenset effekt på grunn av avvik registrert i bod

Det anbefaler å etablere fall bort fra grunnmuren alle steder rundt huset.

Generelt anbefales fall på terreng i fra boliger på min. 1:50 og min. 3 m ut i fra grunnmur for å redusere fukt påkjenning på grunnmuren.
