# Tilstandsrapport

Tomannsbolig

Steinbekklia 83, 3684 NOTODDEN

Befaringsdato: 04.03.2025

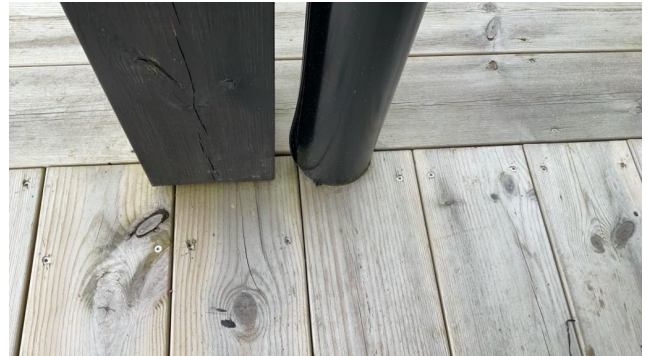
Det er frostsprengning på enkelte nedløpsrør.

Frostsprengning på nedløpsrør

Dersom feier krever det, må det monteres stigetrinn for adkomst til pipe.  
Nedløpsrør med frostsprengning må skiftes.  
Dette for å unngå at de blir råte i kledning i forbindelse med nedløpsrør.

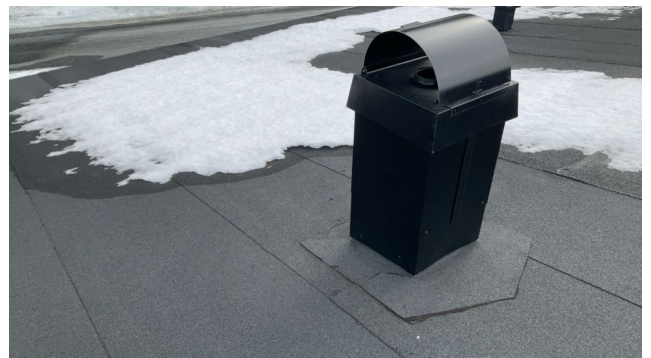
Heldekkende pipebeslag.

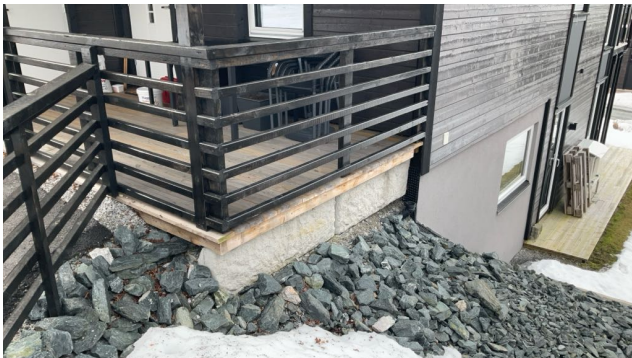
Siden det er mer enn 50cm til underliggende terreng, er det fare for personskader ved ett eventuelt fall.

Store åpninger i rekkverk.

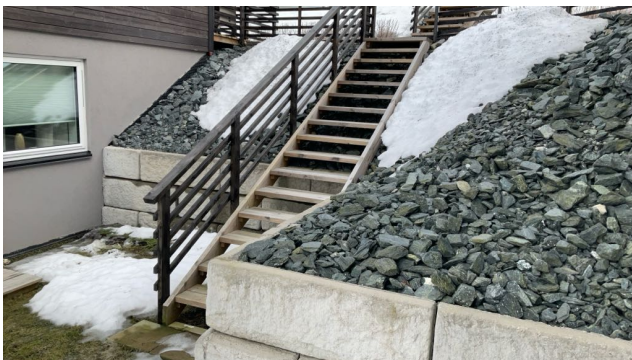
Felles trapp.

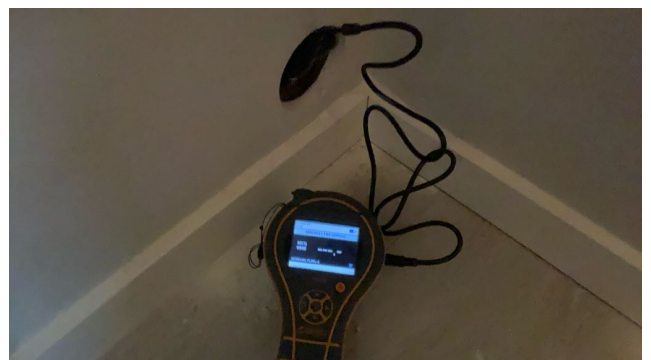
Gulvet er av betong og har laminat. Veggene har plater. Hulltaking er foretatt uten å påvise unormale forhold. Hulltaking er foretatt i bod. Fuktkvotemåling (vekt%) i konstruksjonen ble målt til under 6% - ingen utslag.

Fuktmåling i vegg under terreng.

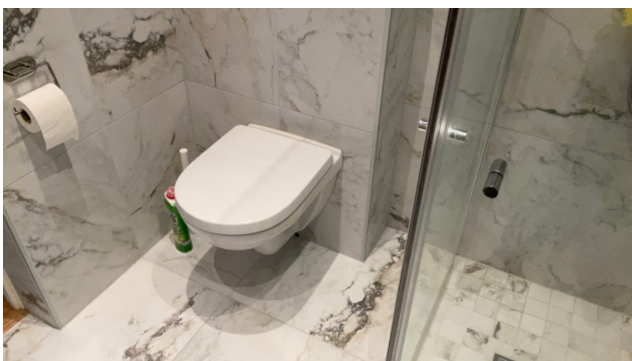
Bad med veggmontert toalett og dusj på vegg.

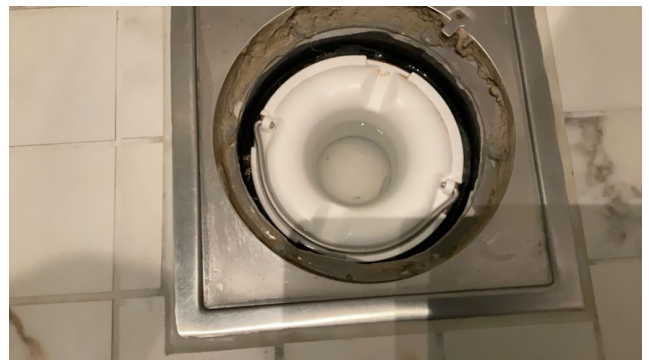
Sluk i dusjsonen

- Innhent dokumentasjon, om mulig.

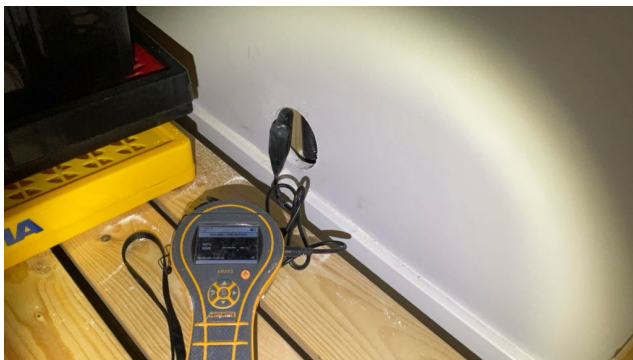
Hulltaking er foretatt uten å påvise unormale forhold. Hulltaking er foretatt i bod mot dusjsonen. Fuktkvotemåling (vekt%) i konstruksjonen ble målt til under 6%- ingen utslag.

Fuktmåling i konstruksjon mot bad.

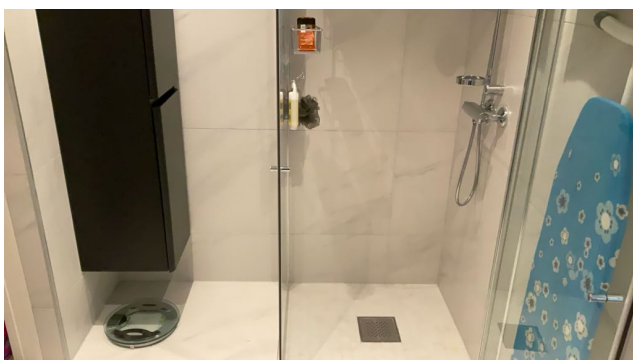
Dusj på vegg med dusjvegger.

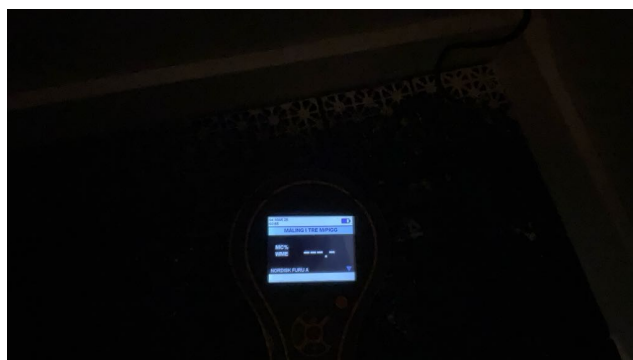
Hulltaking er foretatt uten å påvise unormale forhold. Hulltaking er foretatt i kott mot dusjsone. Fuktkvotemåling (vekt%) i konstruksjonen ble målt til under 6% - ingen utslag.

Fuktmåling mot dusjsone uten utslag.

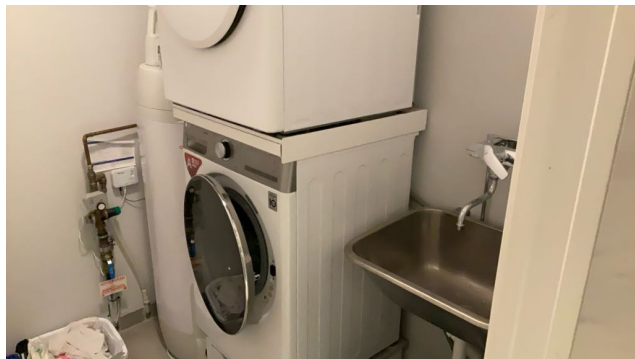
Vaskerom i forbindelse med bad.

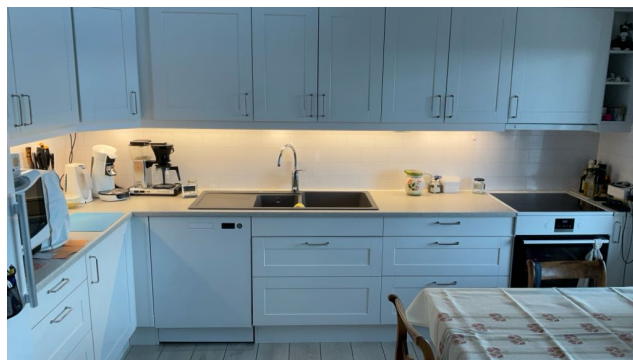
Kjøkkeninnredning.

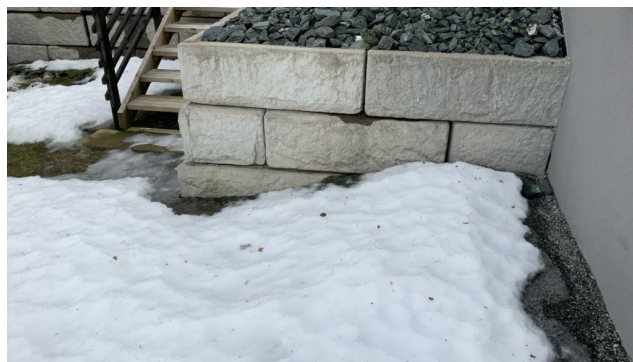
Siden det er mer enn 50cm til underliggende terreng, er det fare for personsaker ved ett eventuelt fall.

Forstøtningsmur.
