# Tilstandsrapport

Tomannsbolig

Steinbekklia 83, 3684 NOTODDEN

Befaringsdato: 04.03.2025

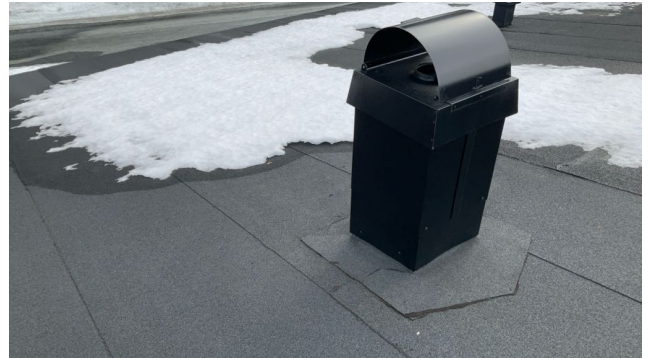
Heldekkende pipebeslag.

Dersom feier krever det, må det monteres stigetrinn for adkomst til pipe.

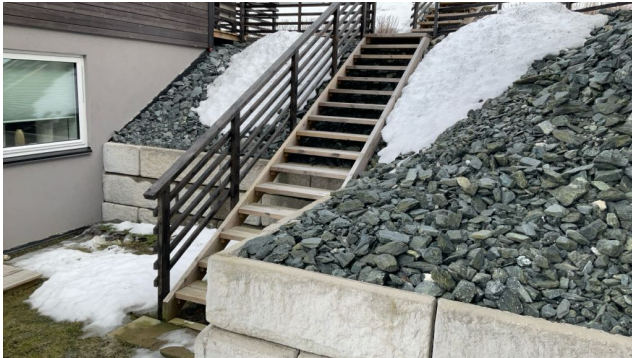
Felles trapp.

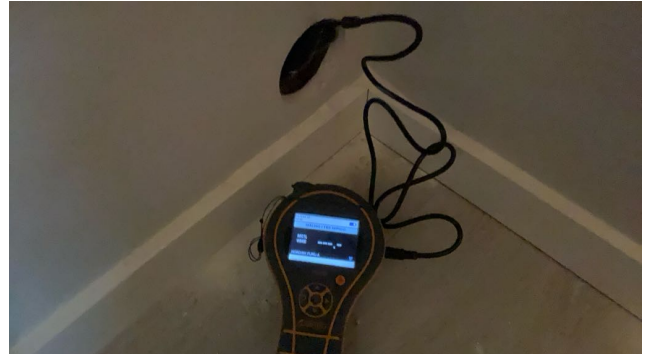
Gulvet er av betong og har laminat. Veggene har plater. Hulltaking er foretatt uten å påvise unormale forhold. Hulltaking er foretatt i bod.

Fuktkvotemåling (vekt%) i konstruksjonen ble målt til under 6% - ingen utslag.

Fuktmåling i vegg under terreng.

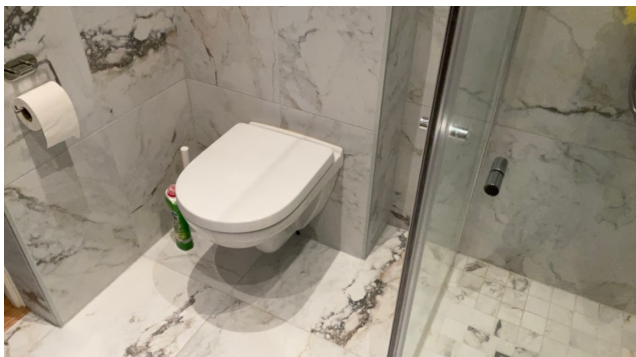
Bad med veggmontert toalett og dusj på vegg.

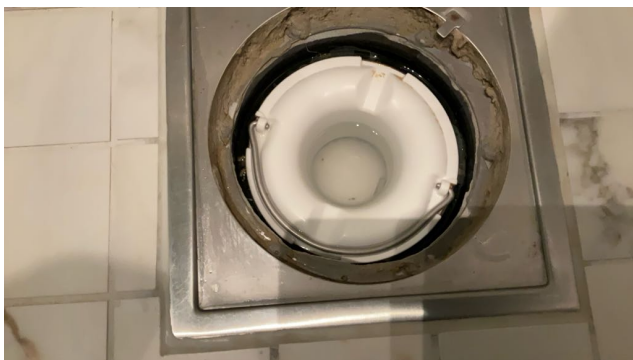
Sluk i dusjsonen

- Innhent dokumentasjon, om mulig.

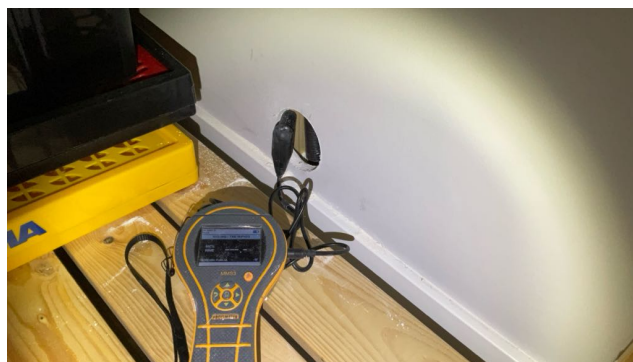
Hulltaking er foretatt uten å påvise unormale forhold. Hulltaking er foretatt i bod mot dusjsonen. Fuktkvotemåling (vekt%) i konstruksjonen ble målt til under 6%- ingen utslag.

Fuktmåling i konstruksjon mot bad.

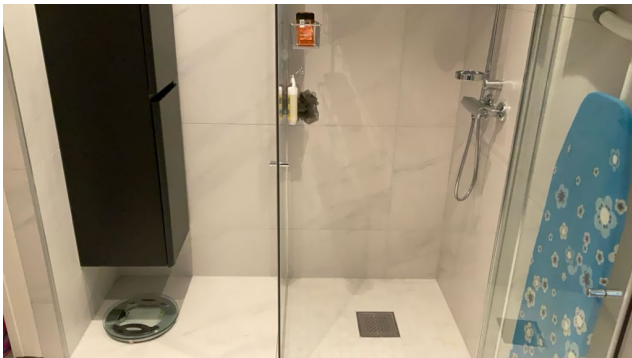
Dusj på vegg med dusjvegger.

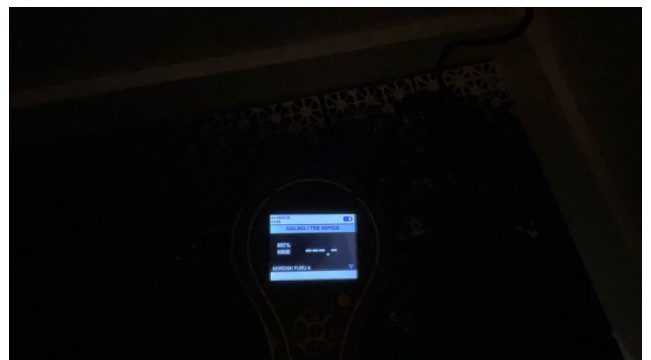
Hulltaking er foretatt uten å påvise unormale forhold. Hulltaking er foretatt i kott mot dusjsone. Fuktkvotemåling (vekt%) i konstruksjonen ble målt til under 6% - ingen utslag.

Fuktmåling mot dusjsone uten utslag.

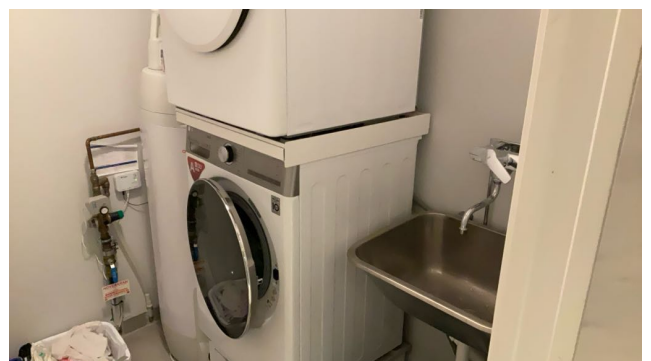
Vaskerom i forbindelse med bad.

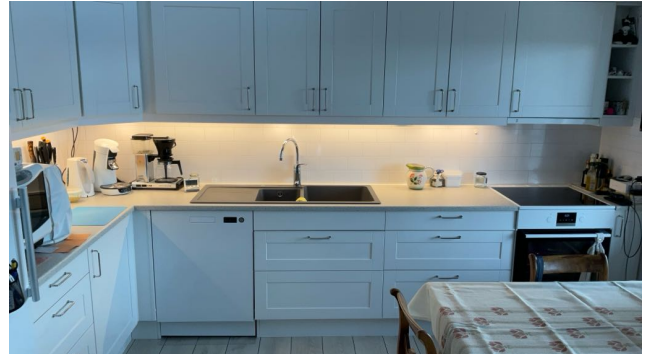
Kjøkkeninnredning.

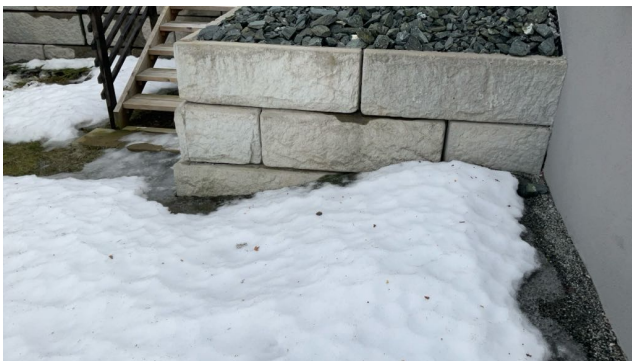
Siden det er mer enn 50cm til underliggende terreng, er det fare for personskader ved ett eventuelt fall.

Forstøtningsmur.
