Tilstandsrapport

Tomannsbolig

Steinbekklia 83, 3684 NOTODDEN

Befaringsdato: 09.03.2026

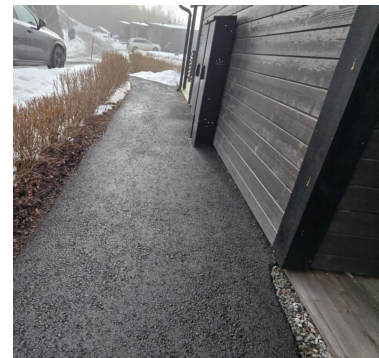
Vurdering av avvik:

Bildet viser at det er lokalt område med fall mot grunnmur.

For å lukke avviket bør det gjøres tiltak med å etablere fall fra grunnmur. Om det ikke gjøres tiltak risikerer man økt fare for at overflatevann gir økt fuktbelastning mot grunnmur.

Kostnadsestimat: 20 000 - 100 000
