# Tilstandsrapport

📍 Bårdsund 10 og 12, 5685 UGGDAL

# gnr. 43, bnr. 5

## BÅRDSUND 10 - FRITIDSBOLIG

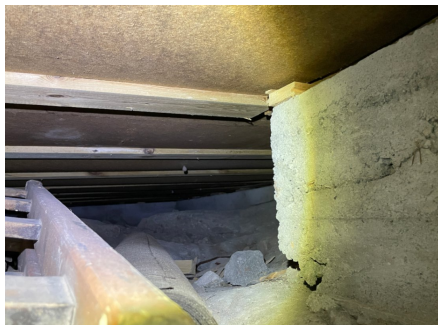
- Det er påvist andre avvik:
- Det er observert edderkoppnett og kokonger. Dette indikerer stillestående, fuktig luft og lav sirkulasjon.
- Vanntank i krypkjeller tilhører fuktighet i konstruksjonen.

- Det bør foretas tiltak for å redusere fuktighet i kjeller. Det anbefales å montere avfukter.

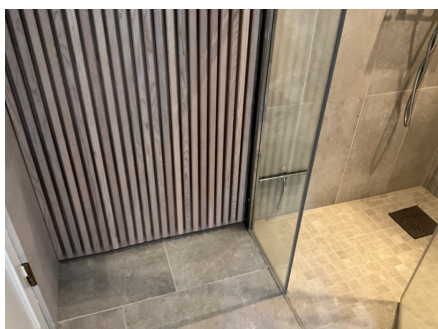
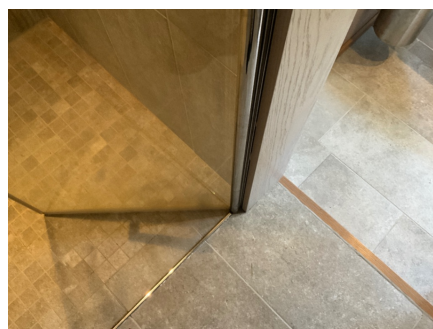
- Det er vindu/dør med ikke fuktbestandige materialer i våtsonen (ved vask, dusj, badekar, osv.), løsningen eller byggematerialet er uegnet.

- Dersom det ikke gjøres tiltak, kan dette medføre oppfukting, oppsvelling og forringelse av materialer over tid og fuktskader på tilstøtende konstruksjoner.

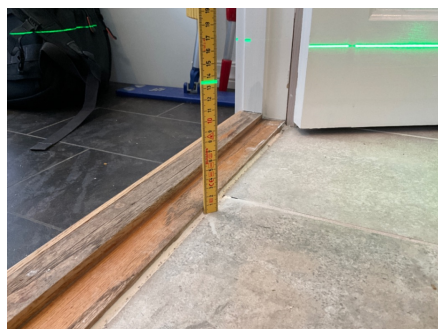
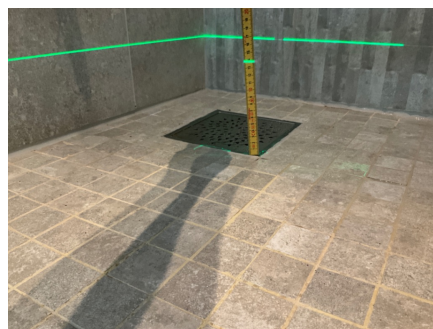
- Det er påvist at høydeforskjell fra topp slukrist til gulv/synlig topp membran ved dørterskel er mindre enn 25 mm.
- Det er påvist avvik i fallforhold til sluk i forhold til krav i forskrift på byggetidspunktet.
- Det ble registrert bom i enkelte fliser.

- Andre tiltak:
- Vær oppmerksom ved bruk. For å få tilstandsgrad 0 eller 1 må gulvet bygges om, for å få riktig fall til sluk. Det vil imidlertid sjelden være økonomisk rasjonelt som et enkeltstående tiltak. Ved en eventuell renovering, påse at våtrommet bygges med riktig fall til sluk.
- Det er ikke behov for tiltak vedr. fliser med bom, men en må være oppmerksom på at fliser med bom (hulrom under) vil kunne ha en større risiko for å løsne med tiden.

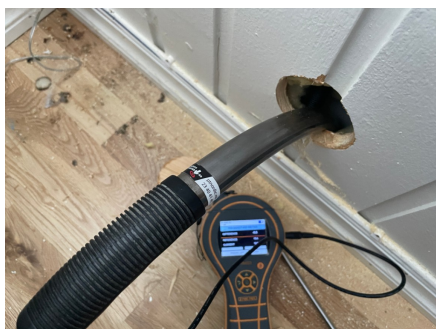
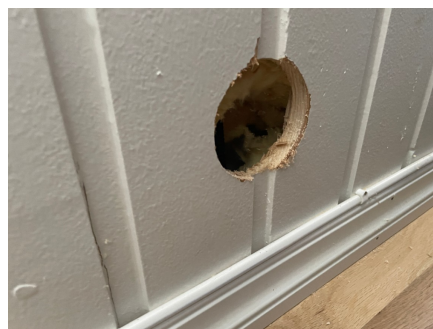
- Det er påvist andre avvik:
- Det ble registrert noe forhøyede fuktverdier ved kontroll.

- Andre tiltak:
- Det ble målt 16,2 vektprosent fukt i bunnsvill bak dusjsonen. Verdien ligger i øvre normalområde og nær risikosonen for fuktskader. Badet er relativt nytt (4-5 år), og det er krypkjeller under. Det er vanskelig å konkludere sikkert med årsaken, da fuktverdien også kan skyldes forhold i krypkjelleren (se eget punkt). Det anbefales å overvåke tilstanden og vurdere tiltak ved behov.

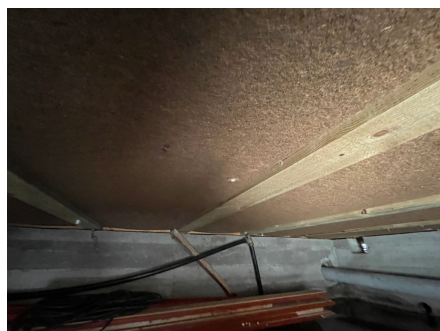
- Det er påvist andre avvik:
- Det er observert edderkoppnett og kokonger. Dette indikerer stillestående, fuktig luft og lav sirkulasjon.
- Vanntank i krypkjeller tilhører fuktighet i konstruksjonen.

- Andre tiltak:
- Det bør foretas tiltak for å redusere fuktighet i kjeller. Det anbefales å montere avfukter.
