Bårdsund 10, 5685 UGGDAL

# Velkommen til Litla Bjørnarøy !

# Tilstandsrapport

## BÅRDSUND 12 - FRITIDSBOLIG

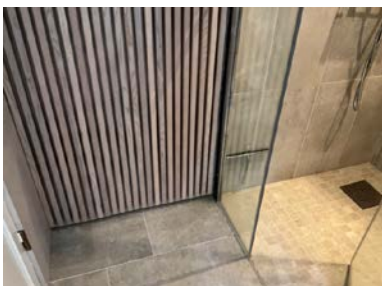
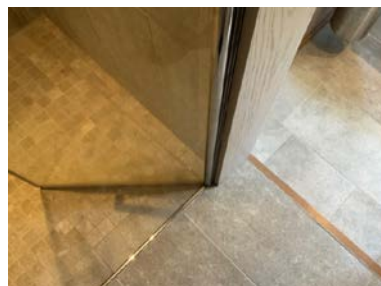
### HOVEDPLAN > BAD (5,0 M²)

- Dersom det ikke gjøres tiltak, kan dette medføre oppfukning, oppsvelling og forringelse av materialer over tid og fuktskader på tilstøtende konstruksjoner.

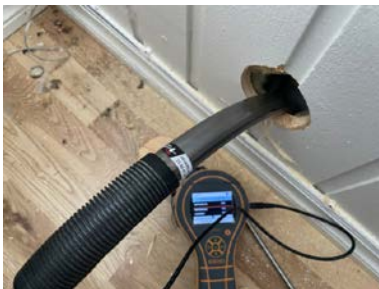
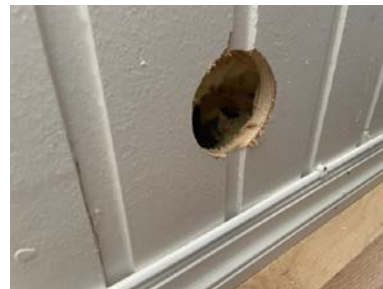
- Andre tiltak:
- Det ble målt 16,2 vektprosent fukt i bunnsvill bak dusjsonen. Verdien ligger i øvre normalområde og nær risikosonen for fuktskader. Badet er relativt nytt (4-5 år), og det er krypkjeller under. Det er vanskelig å konkludere sikkert med årsaken, da fuktverdien også kan skyldes forhold i krypkjelleren (se eget punkt). Det anbefales å overvåke tilstanden og vurdere tiltak ved behov.
