Bårdsund 10, 5685 UGGDAL

# Velkommen til Litla Bjørnarøy

| Tilstandsrapport ..... | 112 |

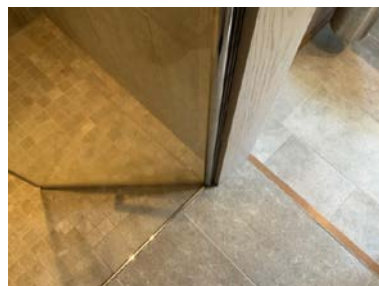
- Dersom det ikke gjøres tiltak, kan dette medføre oppfukning, oppsvelling og forringelse av materialer over tid og fuktskader på tilstøtende konstruksjoner.

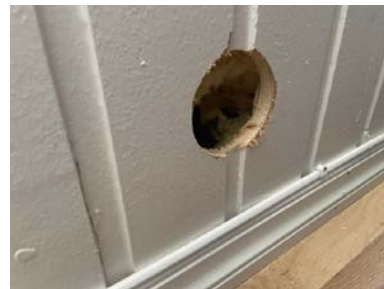
- Andre tiltak:
- Det ble målt 16,2 vektprosent fukt i bunnsvill bak dusjsonen. Verdien ligger i øvre normalområde og nær risikosonen for fuktskader. Badet er relativt nytt (4-5 år), og det er krypkjeller under. Det er vanskelig å konkludere sikkert med årsaken, da fuktverdien også kan skyldes forhold i krypkjelleren (se eget punkt). Det anbefales å overvåke tilstanden og vurdere tiltak ved behov.
