Bårdsund 10, 5685 UGGDAL

Velkommen til Litla Bjørnarøy

Tilstandsrapport

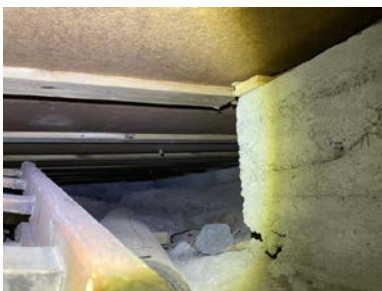
- Det er observert edderkoppnett og kokonger. Dette indikerer stillestående, fuktig luft og lav sirkulasjon.
- Vanntank i krypkjeller tilhører fuktighet i konstruksjonen.

- Det bør foretas tiltak for å redusere fuktighet i kjeller. Det anbefales å montere avfukter.

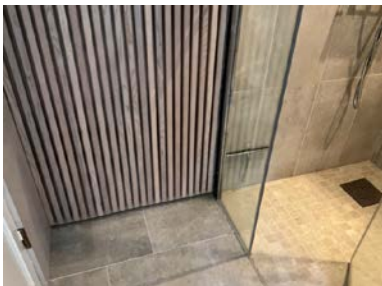
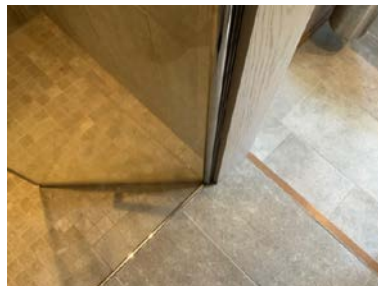
- Det er vindu/dør med ikke fuktbestandige materialer i våtsonen (ved vask, dusj, badekar, osv.), løsningen eller byggematerialet er uegnet.

- Dersom det ikke gjøres tiltak, kan dette medføre oppfukning, oppsvelling og forringelse av materialer over tid og fuktskader på tilstøtende konstruksjoner.

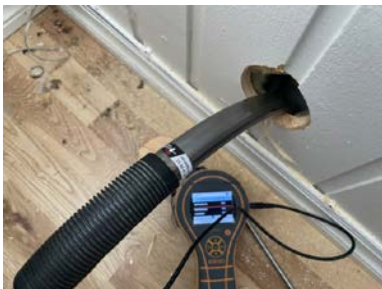
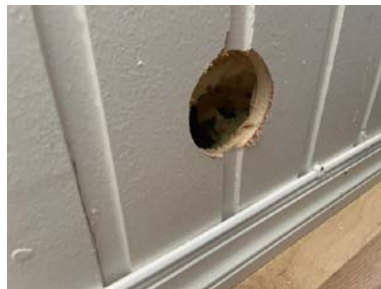
- Det ble målt 16,2 vektprosent fukt i bunnsvill bak dusjsonen. Verdien ligger i øvre normalområde og nær risikozonen for fuktskader. Badet er relativt nytt (4–5 år), og det er krypkjeller under. Det er vanskelig å konkludere sikkert med årsaken, da fuktverdien også kan skyldes forhold i krypkjelleren (se eget punkt). Det anbefales å overvåke tilstanden og vurdere tiltak ved behov.

- Andre tiltak:
- Det ble målt 16,2 vektprosent fukt i bunnsvill bak dusjsonen. Verdien ligger i øvre normalområde og nær risikozonen for fuktskader. Badet er relativt nytt (4-5 år), og det er krypkjeller under. Det er vanskelig å konkludere sikkert med årsaken, da fuktverdien også kan skyldes forhold i krypkjelleren (se eget punkt). Det anbefales å overvåke tilstanden og vurdere tiltak ved behov.

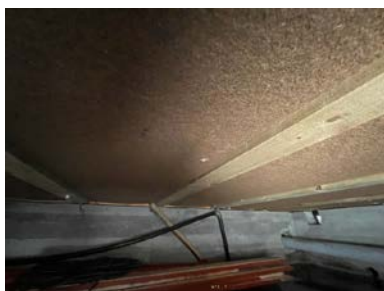
- Det er observert edderkoppnett og kokonger. Dette indikerer stillestående, fuktig luft og lav sirkulasjon.
- Vanntank i krypkjeller tilhører fuktighet i konstruksjonen.

- Andre tiltak:
- Det bør foretas tiltak for å redusere fuktighet i kjeller. Det anbefales å montere avfukter.
