# Tilstandsrapport

Boligbygg med flere boenheter

Mjåtveitmarka 34 F, 5918 FREKHAUG

Befaringsdato: 14.11.2025

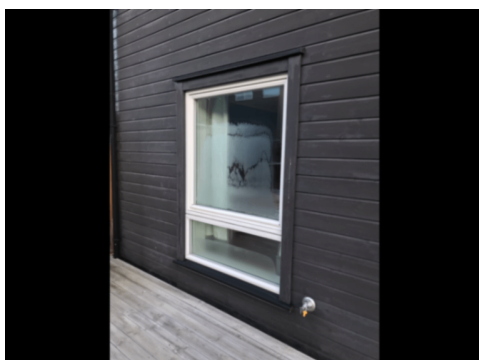
### ! TG 1 Vinduer

Bygningen har malte trevinduer med 3-lags glass levert fra Lian trevarefabrikk.

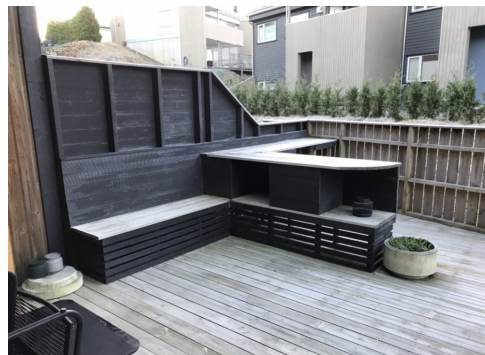
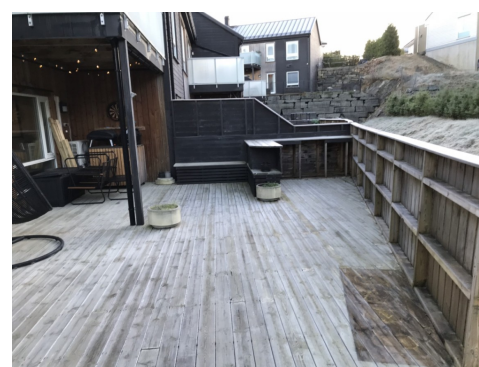
### ! TG 1 Balkonger, terrasser og rom under balkonger

Stor sørvest vendt inngjerdet markterrasse på ca. 60m<sup>2</sup>. Utekran og plassbygd utekjøkken med benk.

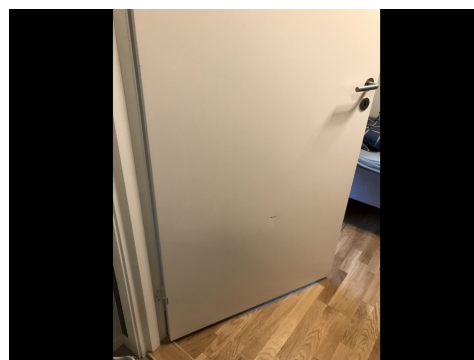
## ! TG 2 Innvendige dører

- Enkelte av innvendige dører har en del slitasje.

Det er observert tegn til fuktpåvirkning nederst på badedør og noen synlige merker på gjesteromsdøren.

- Lokal utbedring må påregnes.

Dører kan sparkles og males. om ikke det lar seg gjøre må de skiftes ut. Det er bare kosmetisk, dørene virker ellers helt fint.

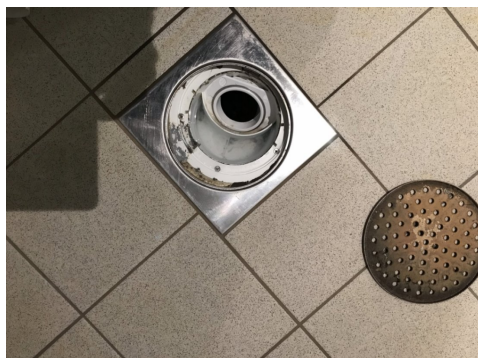
Bad

### ! TG 2 Sluk, membran og tettesjikt

Det er plastsluk og smøremembran med ukjent utførelse. Badet er gjort av firma, men det foreligger ingen dokumentasjon på utførelsen fra 2016.

Da det ikke foreligger dokumentasjon, kan man ikke være helt sikker på hvordan membranen er lagt. FDV gir oversikt over produkter og vedlikehold, men sier ikke noe om selve utførelsen.

TG2 gis på bakgrunn av manglende dokumentasjon på utførelsen av membranen. Innhent dokumentasjon om mulig.

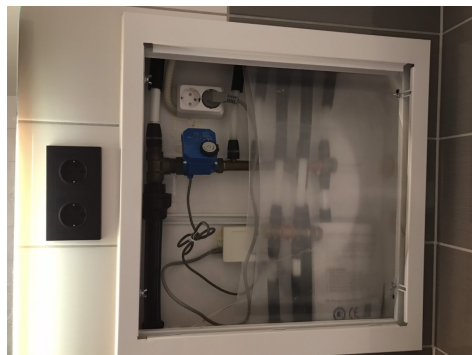
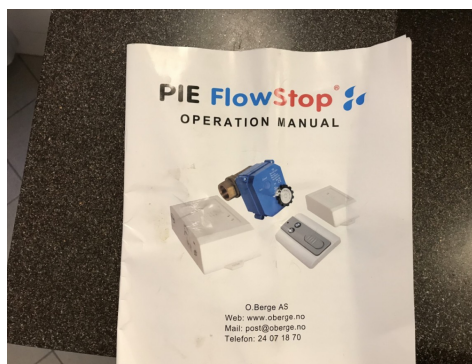
### TG 1 Vannledninger

Innvendige vannledninger er av plast (rør i rør). Det er besiktiget i rørskap som er plassert på bad med avrenning bak vaskemaskin.
