# Tilstandsrapport

Leilighet

Akselhagen 6B, 4322 SANDNES

Rapportdato: 09.12.2025

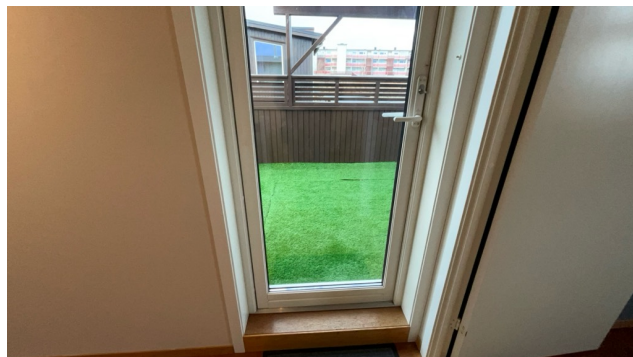
### Balkonger, terrasser og rom under balkonger

Balkong ut fra 3. etasje.

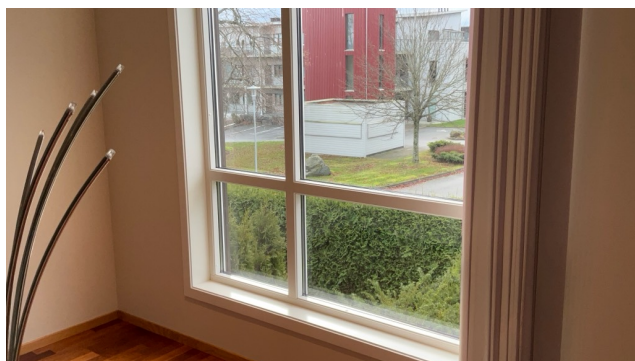
### Vinduer

Bygningen har malte trevinduer med isolerglass.

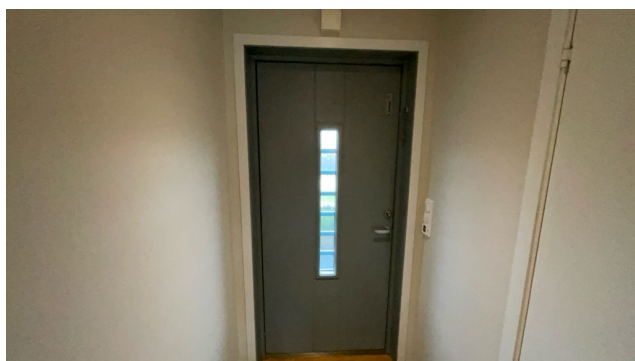
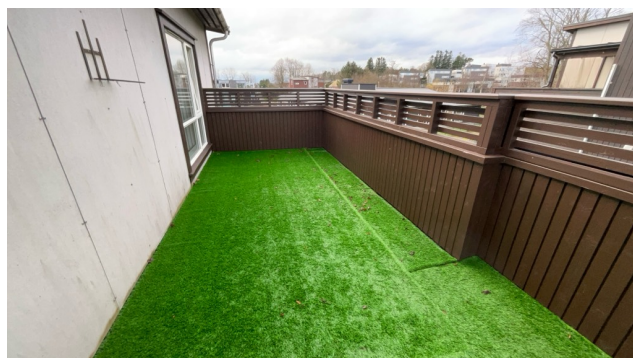
### Dører

Bygningen har malt hovedytterdør.

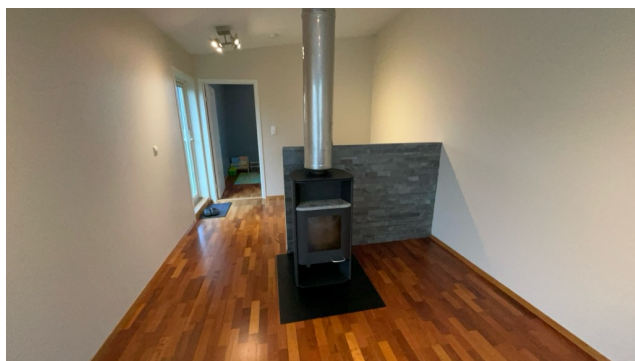
### ! TG 1 Pipe og ildsted

Boligen har isolert stålpipe.

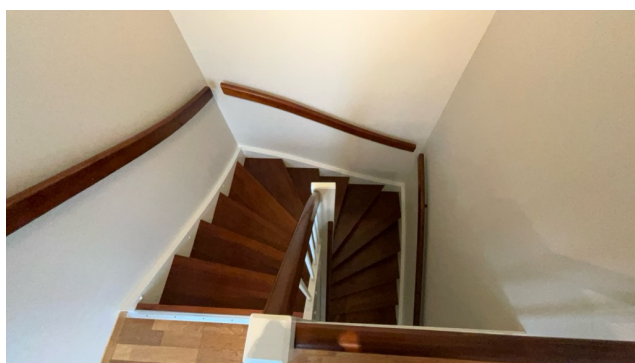
### ! TG 1 Innvendige trapper

Boligen har malt tretrapp med beisede trinn.

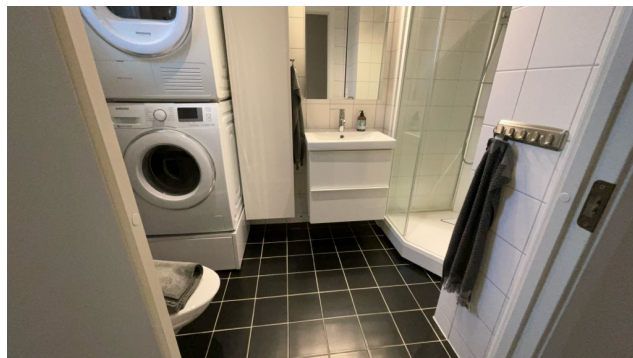
Aktuell byggeforskrift er tekniske forskrifter i perioden 1997-2010. Det foreligger ingen dokumentasjon.

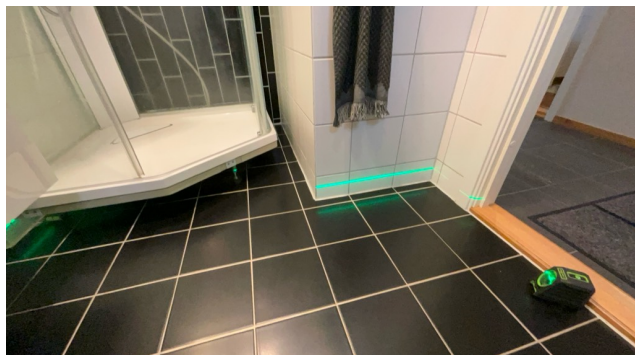
- Det er påvist at høydeforskjell fra topp slukrist til gulv/synlig topp membran ved dørterskel er mindre enn 25 mm.
- Det er påvist avvik i fallforhold til sluk i forhold til krav i forskrift på byggetidspunktet.

- Til tross for avviket i fall/høydeforskjell til sluk, vil gulvet fortsatt kunne lede vann mot sluket, men med redusert effektivitet. Dette kan potensielt øke risikoen for vannansamling i enkelte områder av badet.
- Et bad med manglende/ redusert fall til sluk blir mindre funksjonelt og sikkert for brukeren. Dette kan medføre stående vann på gulvet, vann som ikke ledes effektivt til sluket, økt risiko for at vann renner ut av rommet og redusert sklisikkerhet på gulvet.

Det bør vurderes tiltak for å utbedre fallforholdene og sikre tilstrekkelig høydeforskjell mellom sluk og dørterskel, for å redusere risikoen for vannansamling og eventuell vannlekkasje til tilstøtende rom. Manglende høydeforskjell og utilstrekkelig fall kan medføre at vann ikke ledes effektivt til sluket, noe som øker faren for fuktskader og redusert funksjonalitet på våtrommet.

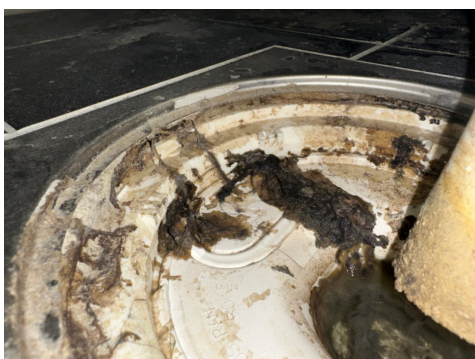
Konsekvensen av ukjent eller eldre membranløsning er økt risiko for lekkasje og fuktskader i omkringliggende konstruksjoner.

Det er lagt fliselim over området der mansjett skal være ført ned bak klemring.

- Overvåk tilstanden jevnlig. For å få tilstandsgrad 0 eller 1 må tettesjiktet skiftes ut, men tidspunktet for når dette er nødvendig er vanskelig å si noe om.
- Det er viktig å merke seg at levetiden til en membran varierer basert på kvalitet, installasjon og bruk. Eldre membraner kan bli sprø og sprekke opp, noe som fører til at de mister sin vanntettende funksjon. Dette kan resultere i vannlekkasjer gjennom vegger og gulv og fuktskader.

Det bør innhentes dokumentasjon på utført tettesjikt/membran. Overvåk tilstanden jevnlig, da mer enn halvparten av forventet brukstid er passert.

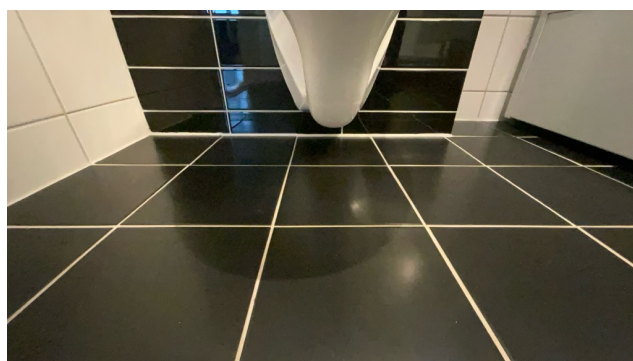
- Det er ikke påvist tilfredsstillende løsning for å synliggjøre lekkasje fra innebygget sistene.

- Uten dreneringsløsning/lekkasjesikring kan lekkasjer pågå over lang tid uten å bli oppdaget. Dette kan føre til omfattende fuktskader i omkringliggende byggematerialer.

Det bør etableres en tilfredsstillende løsning for å synliggjøre eventuell lekkasje fra innebygget sistene, for å redusere risikoen for skjulte vannskader og følgeskader på omkringliggende konstruksjoner.

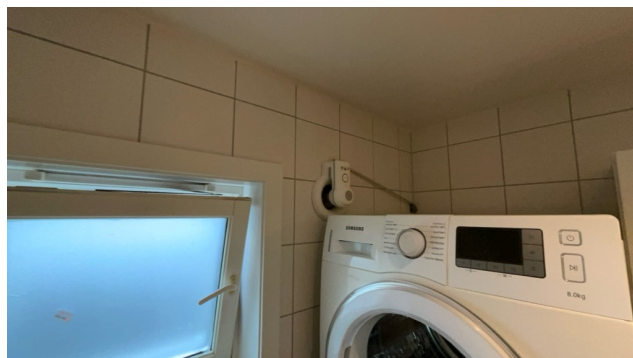
### ! TG 1 Ventilasjon

Det er elektrisk styrt vifte.

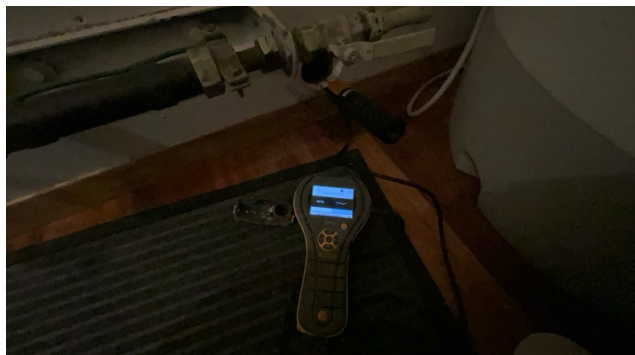
### ! TG 0 Tilliggende konstruksjoner våtrom

Hulltaking er foretatt uten å påvise unormale forhold. Hulltaking er foretatt i bod mot bad.

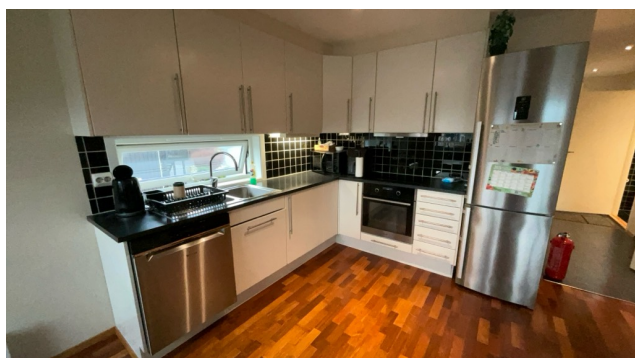
#### ! TG 1 Overflater og innredning

Kjøkkenet har innredning med glatte fronter. Det er kjølfrysenskap, oppvaskmaskin, komfyr, platetopp og komfyrvakt. Benkeplaten er av laminat.

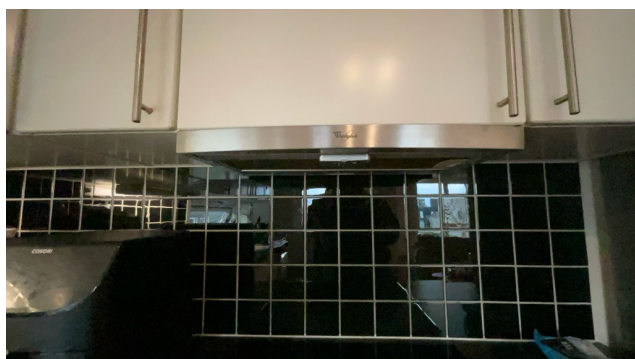
#### ! TG 1 Avtrekk

Det er kjøkkenventilator med avtrekk ut.

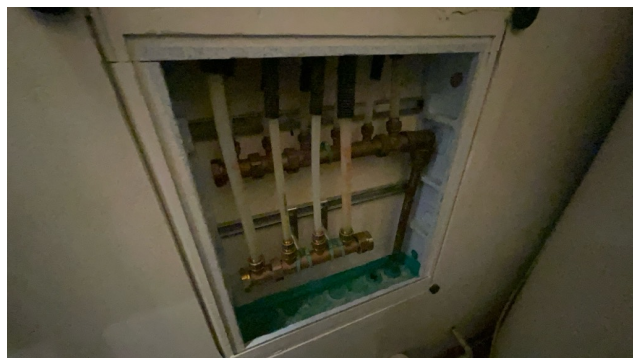
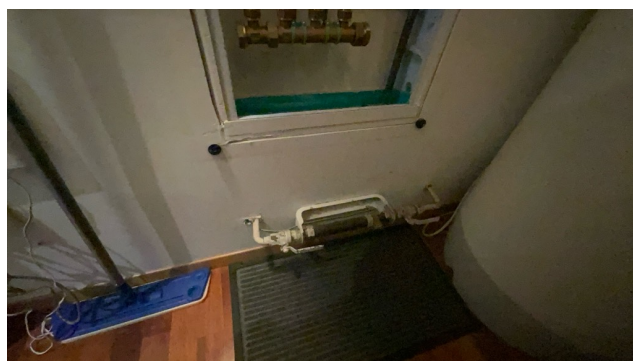
#### ! TG 1 Vannledninger

Innvendige vannledninger er av plast (rør i rør). Det er besiktiget i rørskap.
