# Tilstandsrapport

📍 Smalamyr 3, 5570 AKSDAL

# gnr. 104, bnr. 162

Oppdragsnr.: 20763-3326

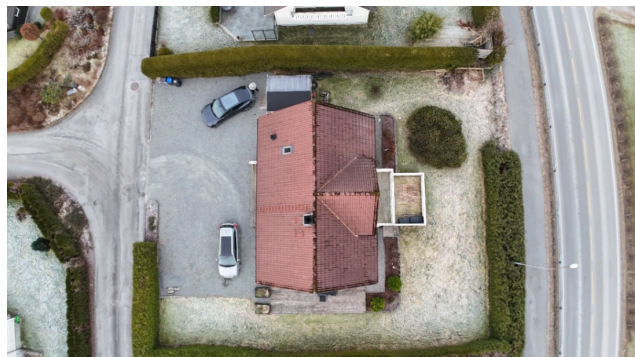
Taket er teknet med takstein av betong.

Tekkingen er besiktet fra bakkeplan og ved lett bruk av drone uten å påvise vesentlige feil som manglende tekking eller større skader. Det foreligger ingen dokumentasjon av tekking og det er således ikke utført noen nærmere vurdering om taket har tilstrekkelig helning etc.

- Mer enn halvparten av forventet brukstid er passert på taktekkingen.
- Mer enn halvparten av forventet brukstid er passert på undertak.

- Tidspunkt for utskiftning av undertak nærmer seg.
- Tidspunkt for utskiftning av taktekking nærmer seg.

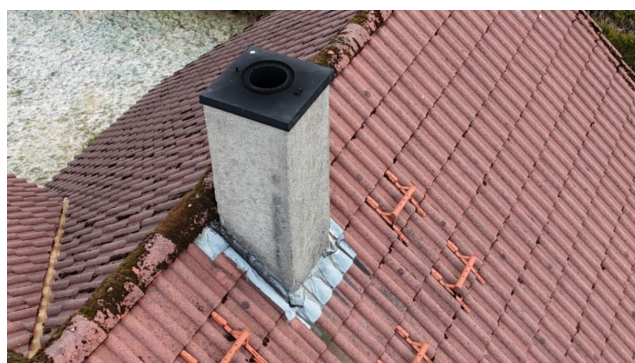
Det er flere som skifter beslag rundt pipe etter ca. 30 år, da dette normalt sett har kortere levetid enn takstein.

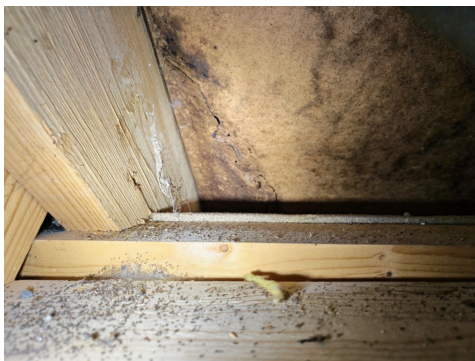
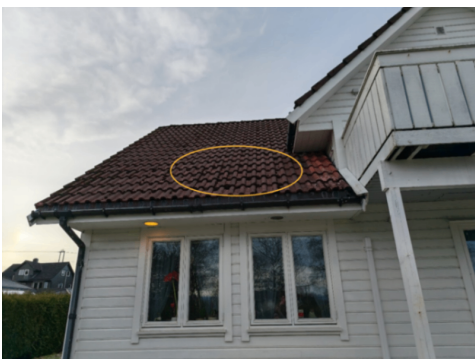
Eier viser at det i knevegg på stort soverom loft er fuktskjold ned mot takfot.

Det var i dette området det ble forskjøvet et par takstein som resulterte i fuktgjennomtrengning som vist på bilde over.

Avviket må uansett holdes under oppsyn, da det kan indikere en svakhet, samt økt sannsynlighet for det kan skje igjen.

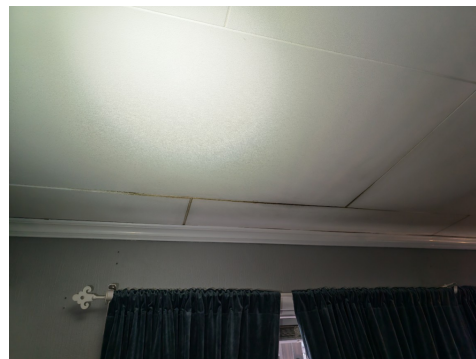
Skade himlingsplater stue etter fuktgjennomtrengning ifm. løse takstein for ca. 10 år siden.

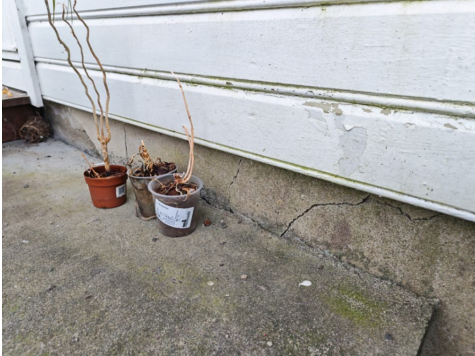
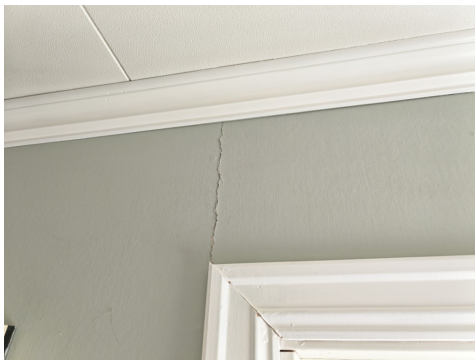
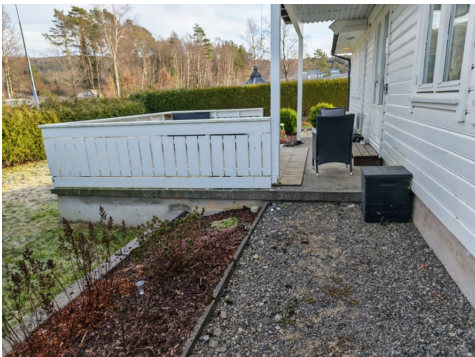
- Det er registrert skråriss som er symptom på setninger.
- Grunnmuren har sprekkdannelser.

Eier opplyser det er sprekk mur under kjøkkenvask, og denne beforseglet med tape etter det ble observert en snegle kom seg inn til matafall.

Videre er det skråriss i mur ved terrassedør som kan indikere setninger.

- a. Sprekk i myr ved terrassedør.
- b. Sprekk/riss i vegger.
- c. Skeivheter i kjøkkengulv.
- d. Skeivhet i fundament terrasse.

Sprekker i ringmur kan føre til vanninntrengning, svekket bæreevne, frostskaider mm. og bør tettes.
