# Tilstandsrapport

Enebolig

Haga 53, 5414 STORD

Befaringsdato: 02.05.2025

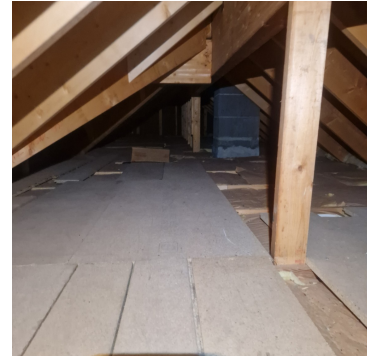
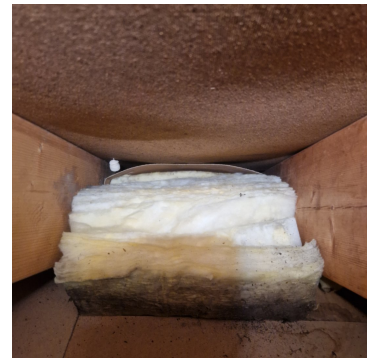
Det var ikke synlige tegn til avvik som følge av stedvis manglende lufting. Takkonstruksjon bør inspiseres regelmessig.

Bilde vis pappkubbing som er deformert med redusert luftespalte.

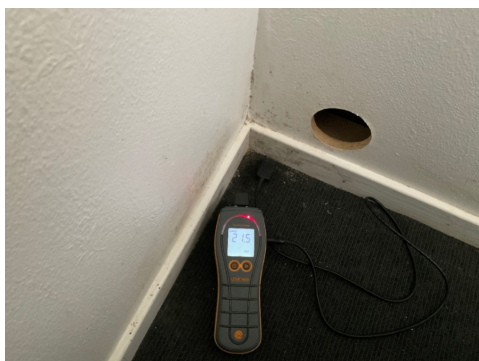
## ! TG 2 Rom Under Terreng

Gulvet har laminat, har belegg og er av betong. Veggene har plater. Hulltaking er foretatt og det er påvist avvik i konstruksjonen. Hulltaking er foretatt ved/i sover i leilighet. Fuktkvotemåling (vekt%) i konstruksjonen ble målt til 19%. Det ble målt ca. 21% med målinger i gulvlist i samme rom.

- Det er gjennom hulltaking påvist høyt fuktnivå inne i trekonstruksjonen i hulltakingen, men ikke påvist fuktskader i dette området. Høy luftfuktighet kan over tid føre til muggvekst eller sverting av materialer. Samtidig kan materialer og konstruksjoner bli ødelagt.

- Det påviste fuktnivå gir grunn til å overvåke konstruksjonen jevnlig for å se utvikling over tid, og eventuelt foreta tiltak for å unngå fuktskader.

Det er viktig å benytte seg av ventilering i vindu for å oppnå ønsket luftkvalitet.

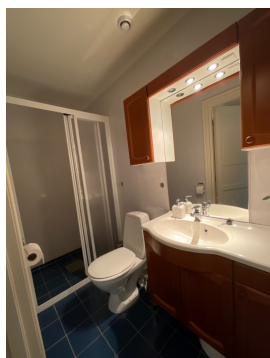
Det er skade på baderomsplater i dusjsone.

Ved lekkasje utenfor dusjsone vil ikke vann renne til sluk.

Bad er i bruk i dag. ut ifra alder og manglende fall så er det nødvendig med utbedring av sluk, tettesjikt og fallforhold for å redusere fare for lekkasje i bolig.

**Kostnadsestimat: 50 000 - 100 000**

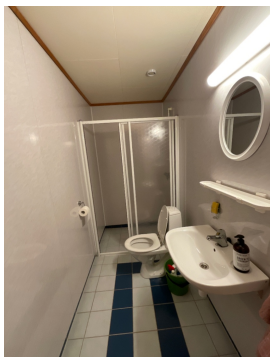
Ved lekkasje utenfor dusjsone vil ikke vann renne til sluk.

Bad er 30 år gammelt og i bruk i dag. Det er tilstrekkelig fall på gulv om en ser vekk i fra terskel som hindrer vann å renne inn. Ut ifra alder så er det nødvendig med modernisering av sluk og tettesjikt for å redusere fare for lekkasje.

**Kostnadsestimat: 50 000 - 100 000**

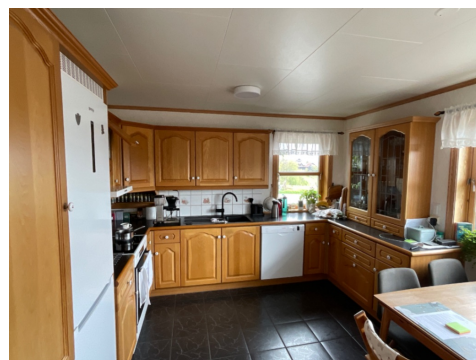
Det er en sprekk i vaskekum uten at det renner vann gjennom sprekk i dag.

Oppvaskkum fungerer med avvik.
