# Tilstandsrapport

📍 Lysskar 14 , 5535 HAUGESUND

# gnr. 35, bnr. 549

## Enebolig - Byggeår: 1972

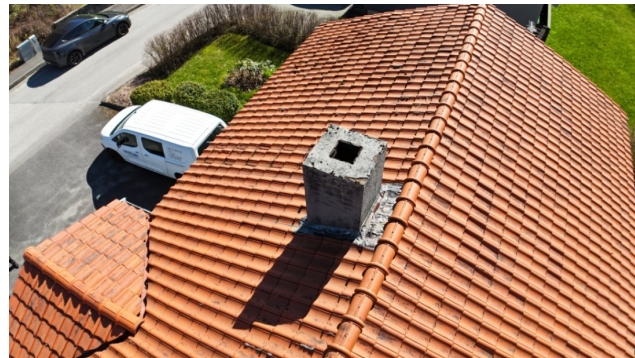
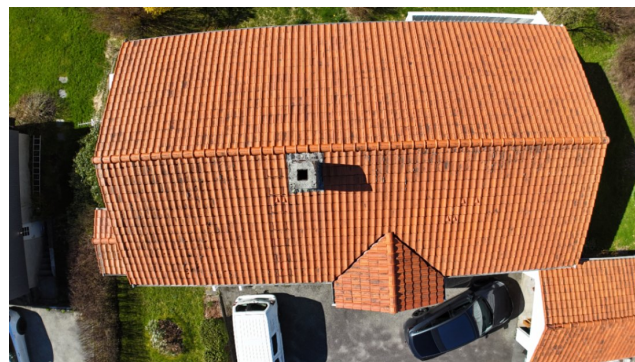
Tekkingen er besikket fra bakkeplan og ved lett bruk av drone uten å påvise vesentlige feil som manglende tekking eller større skader. Det foreligger ingen dokumentasjon av tekking og det er således ikke utført noen nærmere vurdering om taket har tilstrekkelig helning, eksakt behov for snøfanger etc.

- Overvåk tilstanden jevnlig. For å få tilstandsgrad 0 eller 1 må tekkingen skiftes ut, men tidspunktet for når dette er nødvendig er vanskelig å si noe om.

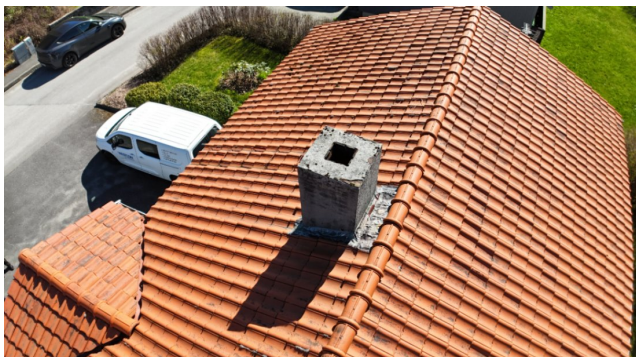
Blybeslag rundt pipe ser gammelt ut og det er fuktskjold innvendig ved gjennomføring pipe.

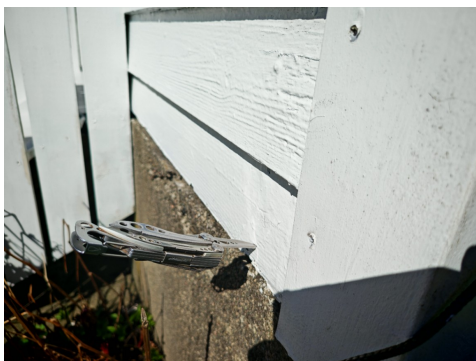
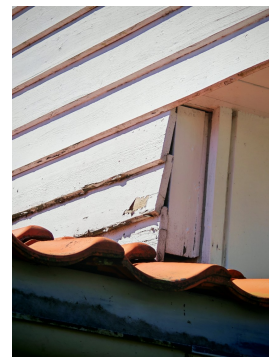
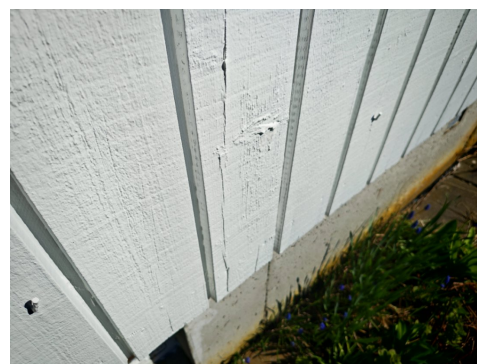
- Det er påvist spredte råteskader i bordkledningen.
- Det er værslitt/oppsprukket trevirke/trepaneler.

Spredte råteskader i trapp til entre.

Kledningen er i tilfredsstillende stand ift. alder, men det er behov for noe vedlikehold og utskiftning.

- Det må foretas tiltak for å lukke avviket.
- Råteskader i bordkledningen kan fortsette å utvikle seg både i tilliggende bordkledning og til bakenforliggende veggkonstruksjon, dersom en ikke foretar tiltak.

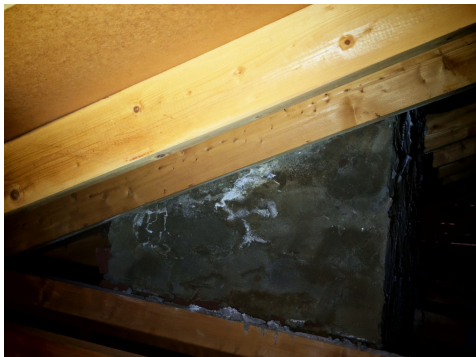
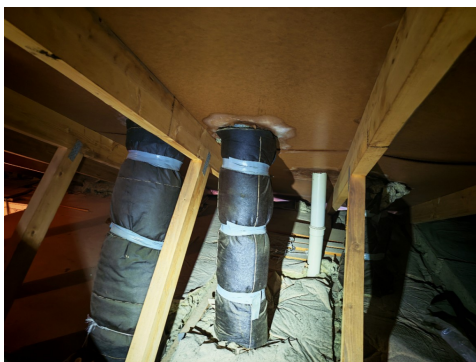
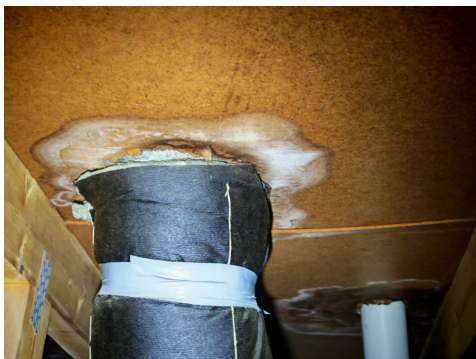
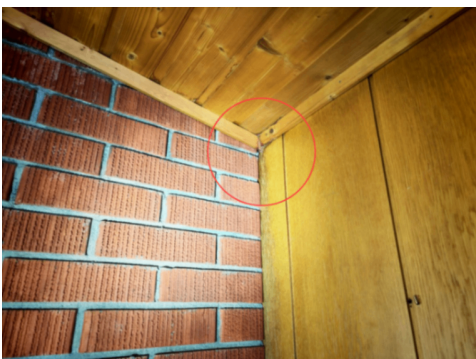
- Det er påvist avvik rundt gjennomføringer i takflaten.
- Det er observert noen fuktskjolder rundt gjennomføringer i taket, men disse er moderate ift. alder.  
Det er observert fuktskjold innvendig ved gjennomføring pipe i himling.

Merk at det er kun deler av takkonstruksjonen som er kontrollert, slik tilstanden er mer ukjent i utilgjengelige området og alder tilsier tiltak kan være påregnelig.

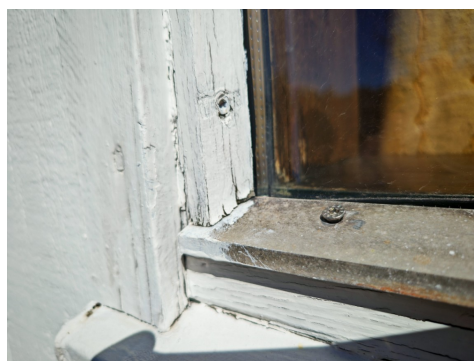
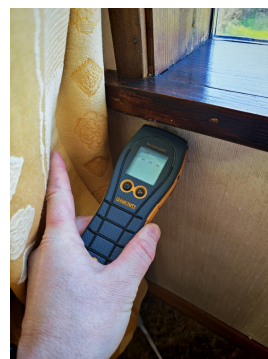
- Karmene i vinduer er slitte og det er sprekker i treverket.

\*\* Merk fuktskjold under stort stuevindu mot sør. Dette er tørt på befaring, og det er ikke kjent om dette er vannsøl fra pottaplante eller uten i fra.

Ingen utslag på befaring på mindre skjold under stuevindu sørvest.

- Det må foretas lokal utbedring.
- Det må påregnes noe vedlikehold og at enkelte vinduer må skiftes ut.

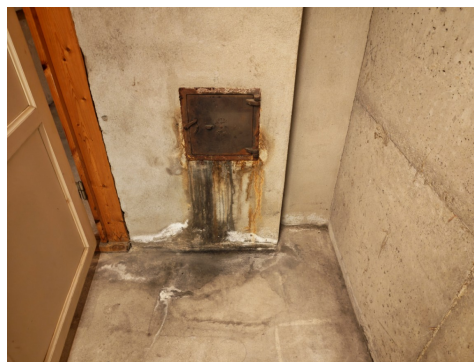
- Det er påvist andre avvik:
- Mer enn halvparten av forventet brukstid er passert på pipe.

Manglende tilgjengelighet til pipevanger medfører at skorsteinen ikke kan inspiseres i henhold til dagens krav. Dette innebærer at eventuelle sprekker eller skader ikke kan avdekkes ved visuell kontroll. Eldre utførelse og avvik fra dagens krav gir økt usikkerhet knyttet til tilstand og medfører redusert brannsikkerhet.

Normalt skal en skorstein av teglstein ha alle fire sidene tilgjengelig for inspeksjon slik at man kan kontrollere at skorsteinen ikke har sprekker o.l.

- Det bør foretas nærmere undersøkelser av pipeløp.
- Det må foretas tiltak for å lukke avviket.

Som følge av registrerte anmerkninger og alder anbefales det nærmere undersøkelser.

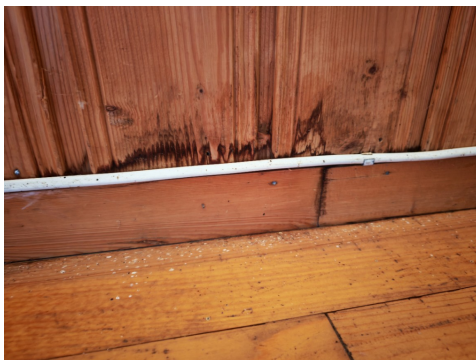
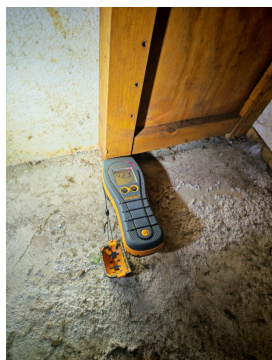
- Det er gjennom målinger påvist høyt fuktnivå i trevegger i underetg./kjeller, det er derfor ikke foretatt hulltaking
- Det er påvist indikasjoner på noe fuktgjennomtrenging i kjellergulv.
- Det er påvist indikasjoner på noe fuktgjennomtrenging inn i kjellermur.

Det måles forhøyet fuktighet i treverk som er i kontakt med gulv og mur i kjeller.

Det observeres fuktskjold på panel kjellerstue.

Det er sprekker i gulv.

- Det påviste fuktnivå gir grunn til å overvåke konstruksjonen jevnlig for å se utvikling over tid, og eventuelt foreta tiltak for å unngå fuktskader.
- Ytterligere undersøkelser må foretas for å få kartlagt tilstanden og omfanget på eventuelle skader.

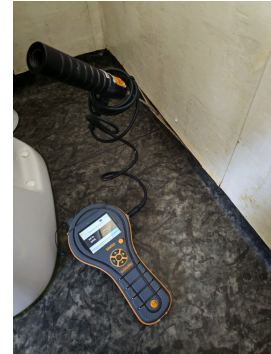
Det er gjennomført fuktmåling ned mot bunnsvill i åpning mellom belegg og tapet. Det er tørt.

Begrenset mulighet for hulltaking gjør at fuktmåling er utført i et område hvor det erfaringsmessig ikke forekommer fuktskader.

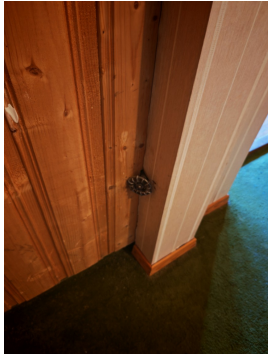
Ukjent stengeventil i hall med trapp kjeller.

Merk alder og risiko for skader ved funksjonstest.

- Det er ikke behov for utbedringstiltak siden anlegget fungerer i dag, men ut ifra alder kan skader plutselig oppstå på eldre anlegg.
- I forbindelse med oppgradering av våtrom vil det være naturlig med utskiftning av rør.

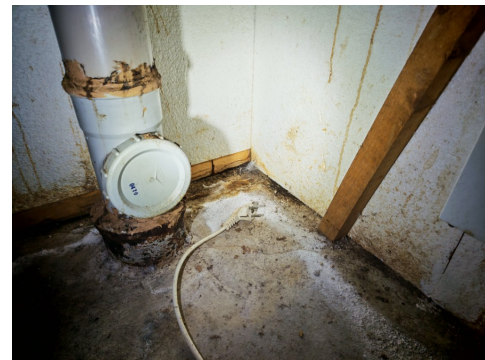
Det er kommet noen fuktmerker på tilstøtende treverk til bereder, da denne slipper ut litt vann fra sikkerhetsventil.

- Det er ikke behov for utbedringstiltak siden tanken fungerer i dag, men ut ifra alder kan skader plutselig oppstå på eldre tanker.

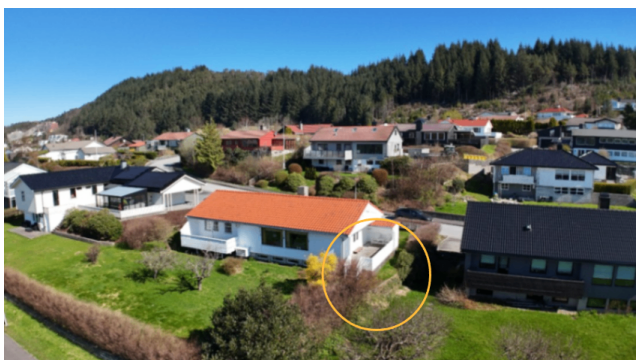
- Det er påvist mindre sprekker og/eller skjevheter i muren.

Selv om muren er gammel og stått i flere år, må det utføres vedlikehold og utbedringer for å sikre at muren kan opprettholde sin funksjon videre. Konsekvensene av at en mur raser kan bli alvorlige.

- Lokal utbedring må utføres.
