# Tilstandsrapport

Boligbygg med flere boenheter

Hjeramoen 58F , 2072 DAL

Befaringsdato: 08.05.2026

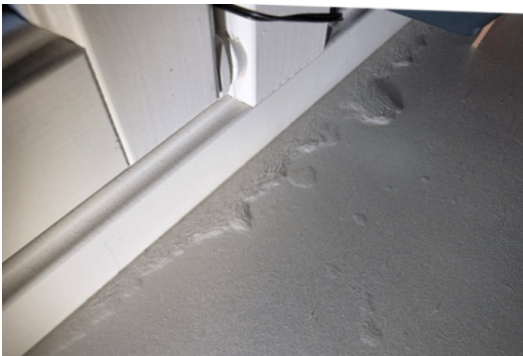
Vinduene ble visuelt undersøkt. Vinduene fremstår i normalt god stand. Det ble ikke avdekket slitasje av betydning, skader eller punkterte vindusglass som har negativ innvirkning på funksjonen.

Det registreres stedvis fuktsveller av utforinger innvendig på befaringdagen. Hjemmelshaver opplyser at dette er pusset ned, sparklet og malt etter befaringdagen. Av oversendt informasjon vurderes vinduer til TG1.
