# Tinghusgata 3 2414 ELVERUM

## Tilstandsrapport Eierskifte

Boligtype: Leilighet

Byggeår: 2006

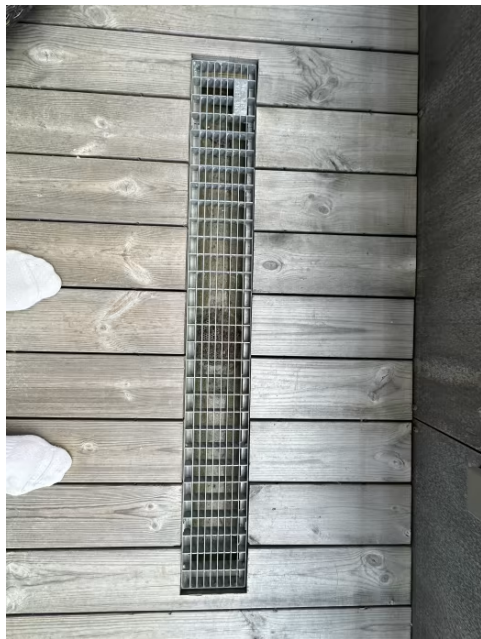
Viser rist og sluk på terrasse. Sluk må jevnlig rengjøres for å sikre god avrenning.

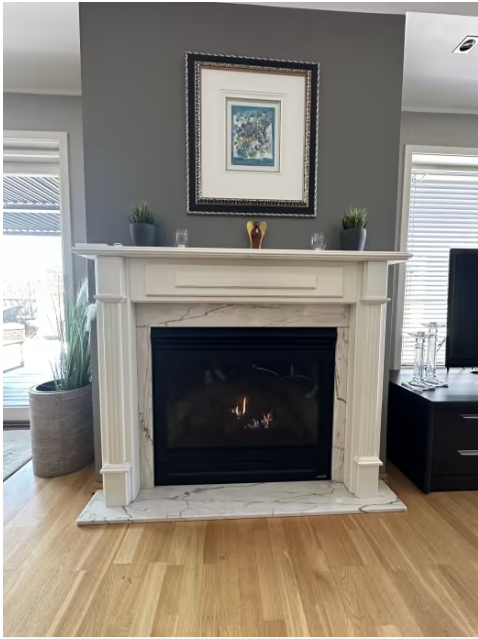
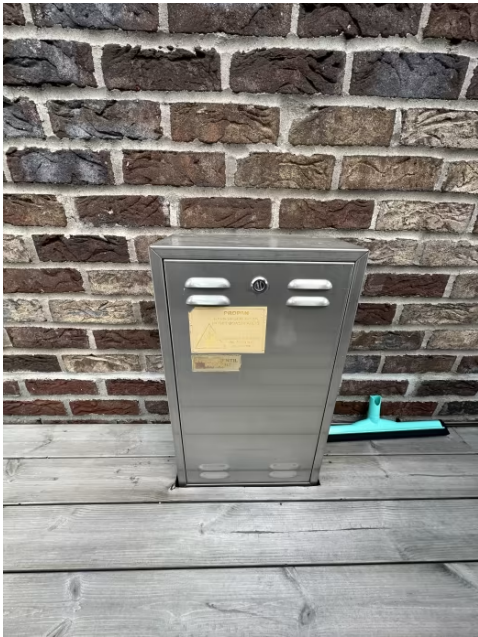
Viser gasspeis i stue.

Viser stålkasse for gassforsyning og stengekran.

Opplyst felles nedgravet gasstank for hele bygget.  
Funksjon og tilstand må vurderes av fagmann.

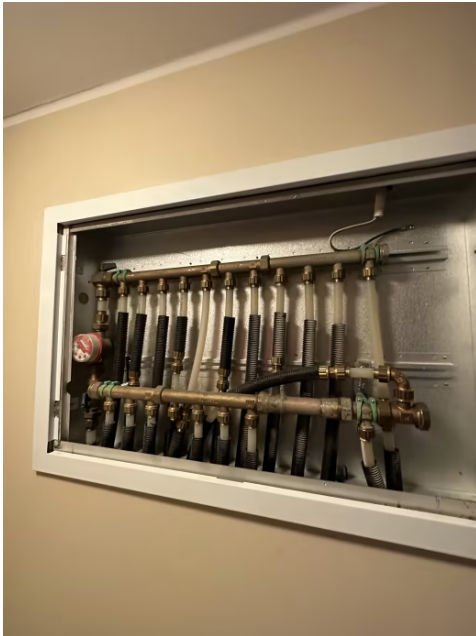
Avrenning fra fordelerskapet er ikke påvist. Antatt ført til bad men dette kunne ikke påvises på grunn av installasjoner.

Viser innvendig innstallasjoner i fordelerskap. Stoppekran i skap.

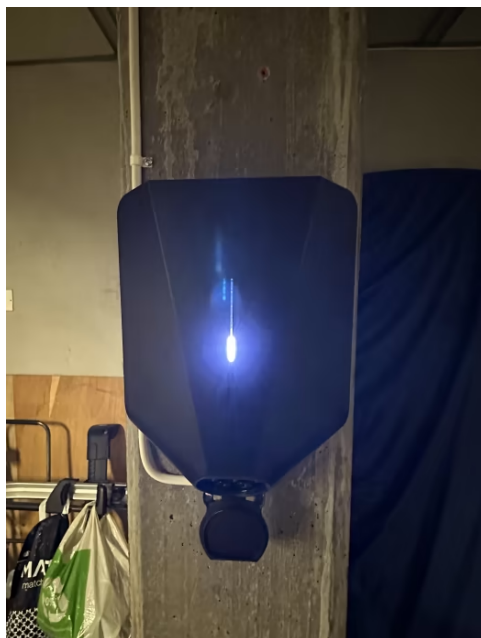
El bil lader montert på parkeringsplass i kjeller i nyere tid.

Det er ikke framlagt noen dokumentasjon for utførelsen på anlegget (samsvarserklæring). Det er et krav at huseier skal oppbevare dokumentasjon på alle arbeider utført på anlegget etter 01.01.1999

Viser El-bil lader på parkeringsplass.

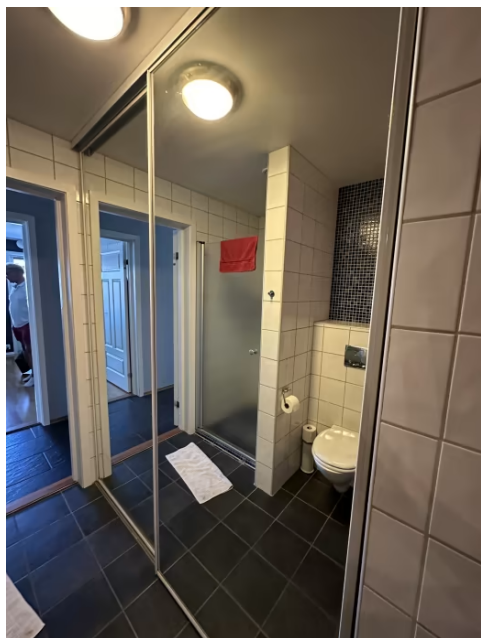
OSO bereder plassert i rom med skyvedører. Hele berederen var ikke tilgjengelig for inspeksjon.

Berederen er plassert i rom med sluk, men gulvet har ikke tilfredsstillende fall til sluk.

Over halvparten av forventet brukstid er passert på berederen.

Bereider plassert bak skyvedører på bad.

Det anbefales montering av automatisk vannstoppeventil.

Bereder tilkoblet veggstikk, anbefaler fast tilkobling.

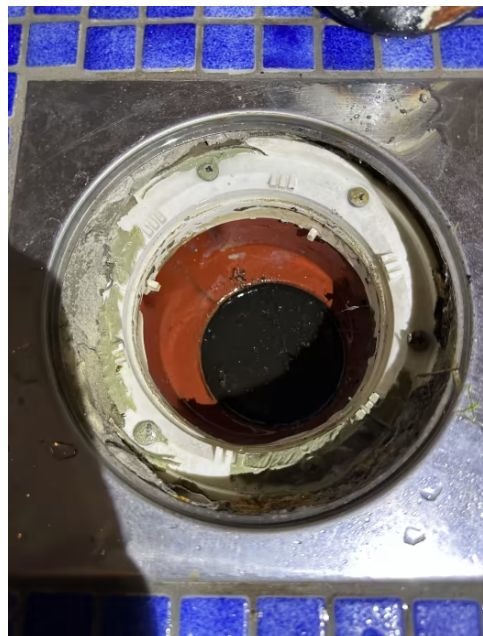
Det registreres klemring, men det er ikke registrert bruk av slukmansjett ved sluk.

Overflater på rommet har nådd en alder som gjør tettheten usikker i tiden som kommer.

Viser sluk.

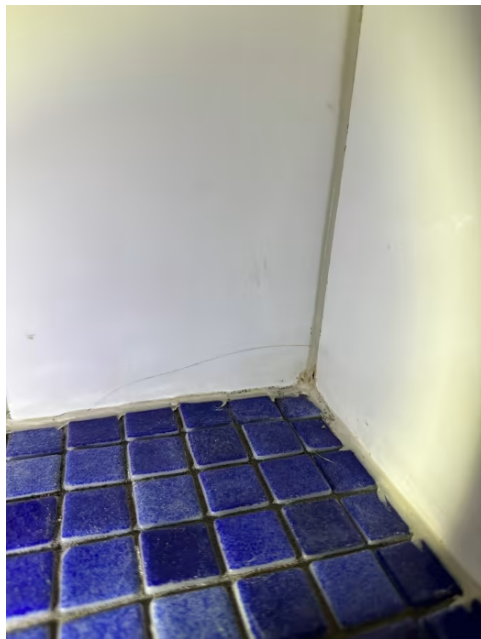
Lekkasjevann vil ikke ledes tilstrekkelig til sluk pga manglende fall.

Det er liten høydeforskjell fra topp sluk til tettesjikt ved døråpning og det er risiko for at eventuelt lekkasjevann renner ut gjennom døråpning.

Viser sprukket flis i dusjsone.

Det bør gjøres tiltak ved terskelløsningen for lekkasjesikring. Tiltak med høyere dørterskel bør vurderes. Sprukket flis må skiftes.

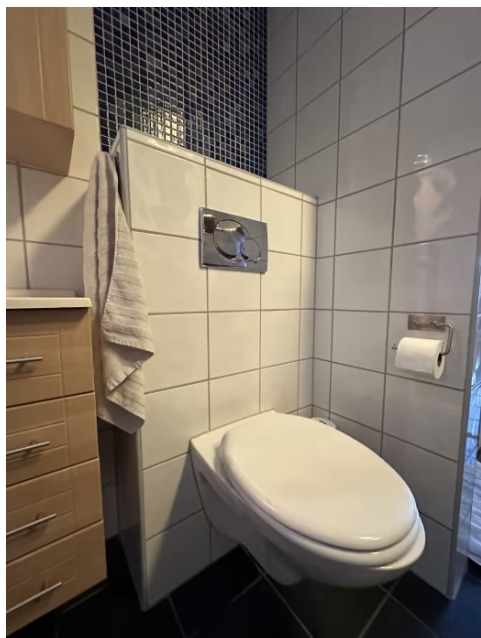
Det er ikke etablert noen drepsåpning for synliggjøring av eventuell lekkasje fra innebygget sistene, og det er ikke framlagt noen dokumentasjon på annen godkjent løsning.

Viser vegghengt toalett med innebygget systerne.

Dokumentasjon av annen godkjent løsning for innebygget sistene bør fremskaffes.

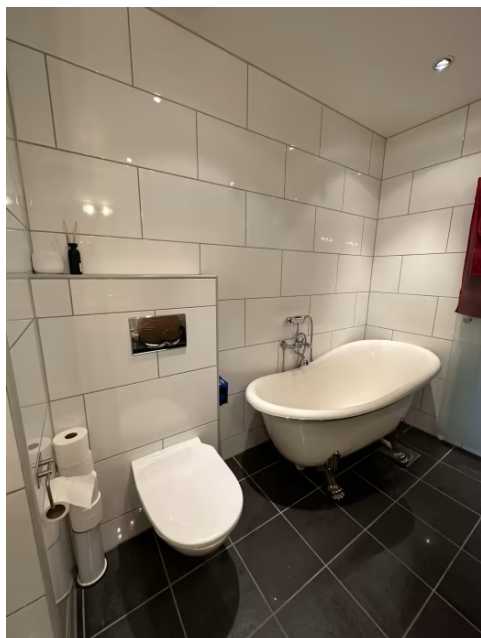
Det er ikke etablert noen drepsåpning for synliggjøring av eventuell lekkasje fra innebygget sistene, og det er ikke framlagt noen dokumentasjon på annen godkjent løsning.

Viser vegghengt toalett med innebygget systerne. Blandebatteri med hånddusj og badekar.

Dokumentasjon av annen godkjent løsning for innebygget sistene bør fremskaffes.
