# Tilstandsrapport - NS 3600

**Mellomveien 15**

**9360 Bardu**

**Rapport kode: 852979**  
**Opprettet: 23.09.2025**  
**Utskrift: 12.10.2025**

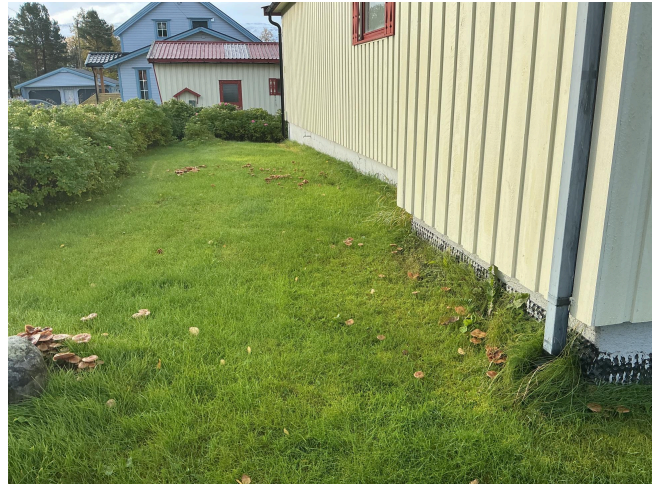
Terrenget på baksiden av boligen har ikke tilstrekkelig fall bort fra grunnmuren.

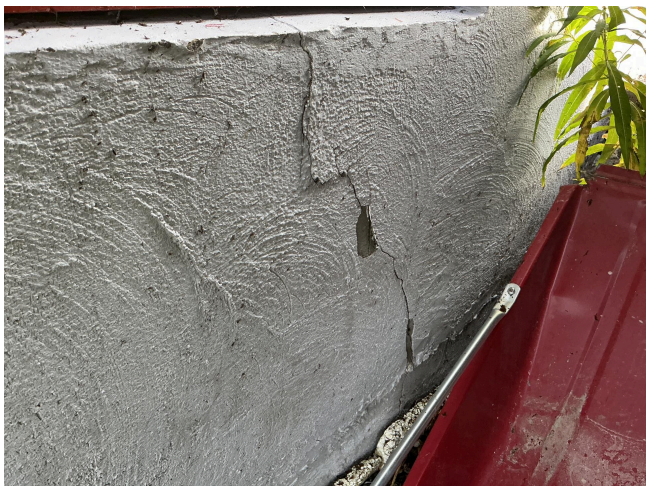
Setningsskader eller skjevheter.  
Sprekkdannelser i mur eller betong.

Undersøk og utbedre årsaken til fukt (f.eks. drenering, tetting).  
Rens og behandle overflater med saltutslag.  
Reparér sprekker og skjevheter med egnet metode.

Vurder fagkyndig vurdering ved setningsskader.  
Sørg for god ventilasjon og fuktsikring.

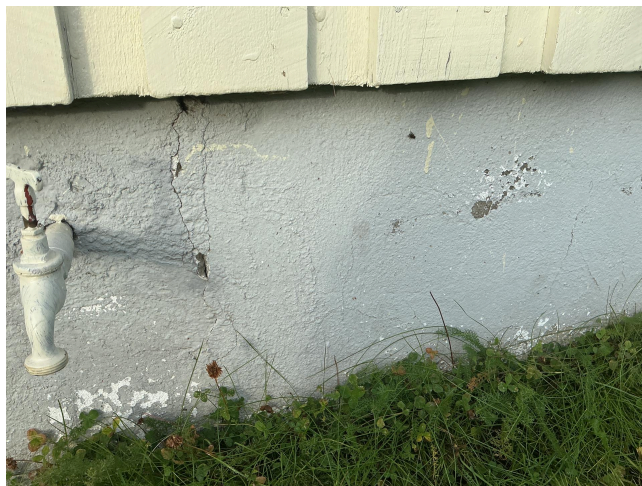
Setningsskader eller skjevheter.  
Sprekkdannelser i mur eller betong.

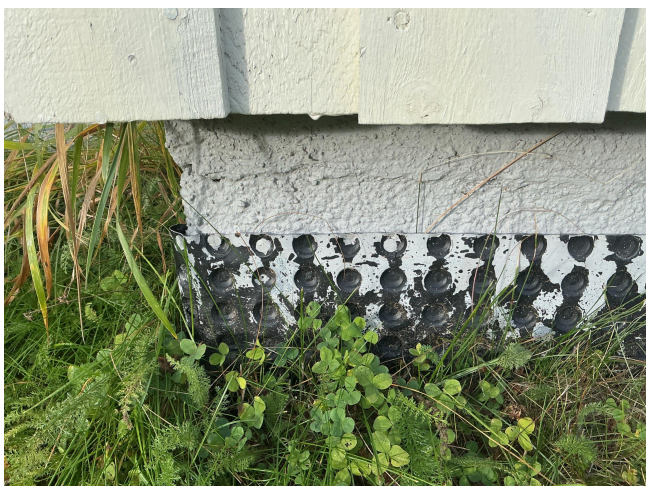
Feilmontert fuktsikring (vortepapp) på  
murkonstruksjon mot terreng.

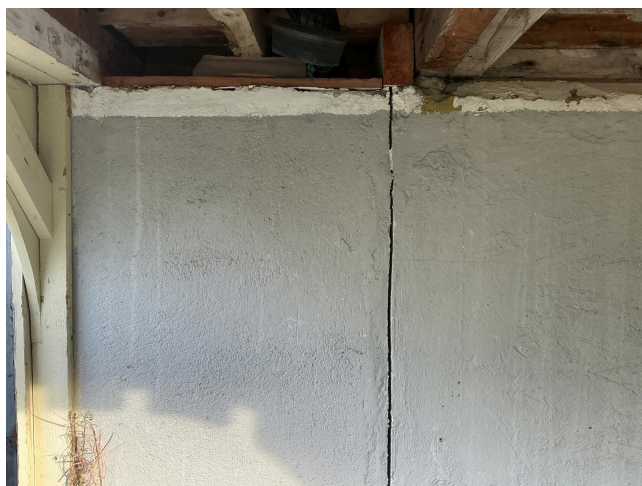
Setningsskader eller skjevheter.  
Sprekkdannelser i mur eller betong.

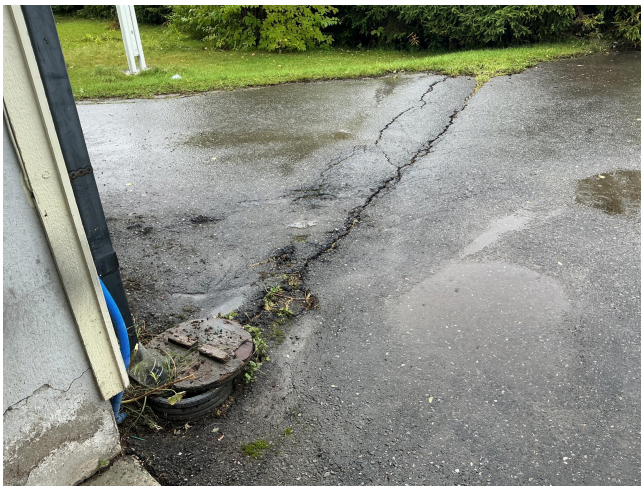
Alder og slitasje på eksisterende system.

Det er registrert flere alvorlige forhold ved bygningsdelen. Samlet vurderes drenering og fuktsikring som vesentlig svekket, og det anbefales utskifting og oppgradering av systemet.

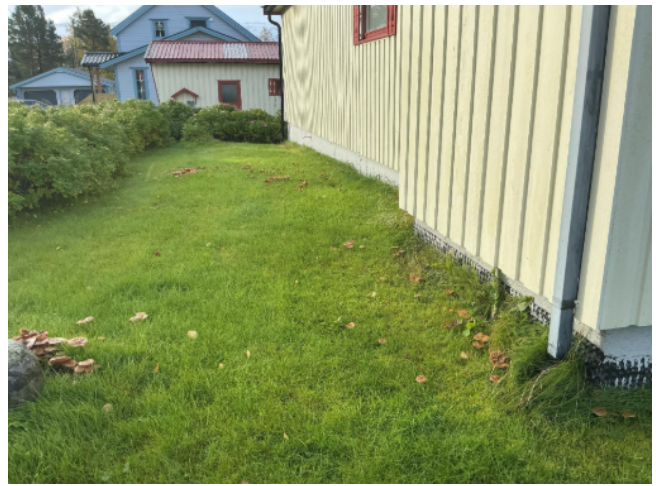
Alder og slitasje på eksisterende system.  
Overvann ledes mot bygning.

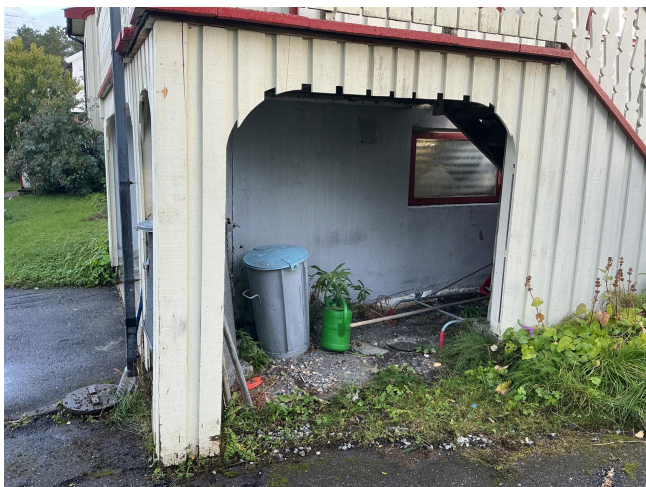
Skjevheter eller deformasjoner i vegg.

Forbedre overganger og detaljer for å hindre vanninntrenging.  
Etablere korrekt lufting bak kledning.  
Reparere sprekker i puss eller mur.  
Rette opp skjevheter og vurdere behov for forsterkning.

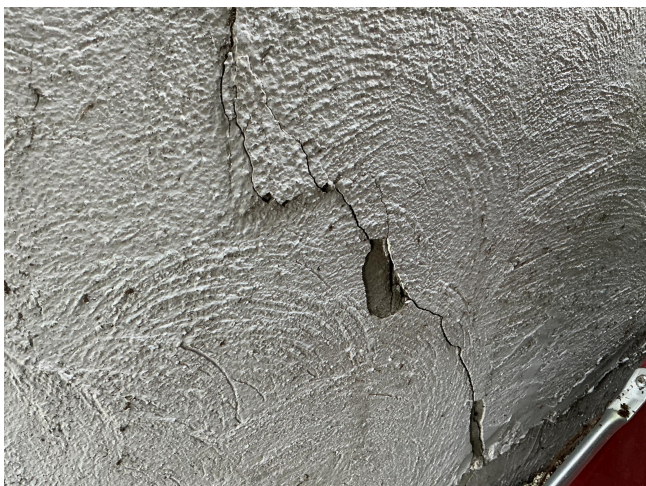
Flassing eller avskalling av maling.

Etabler og oppdater vedlikeholdsdokumentasjon for kledningen.  
Monter dryppnese eller vannavvisende detaljer for å beskytte mot vanninntrenging.  
Fjern løs maling, rengjør og mal med egnet maling for utvendig treverk.

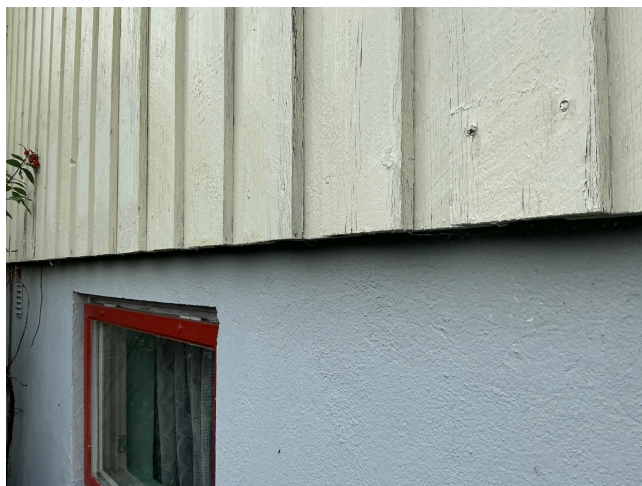
Manglende vedlikehold og dokumentasjon av kledning.

Manglende dryppnese eller vannavvisende detaljer på kledning.

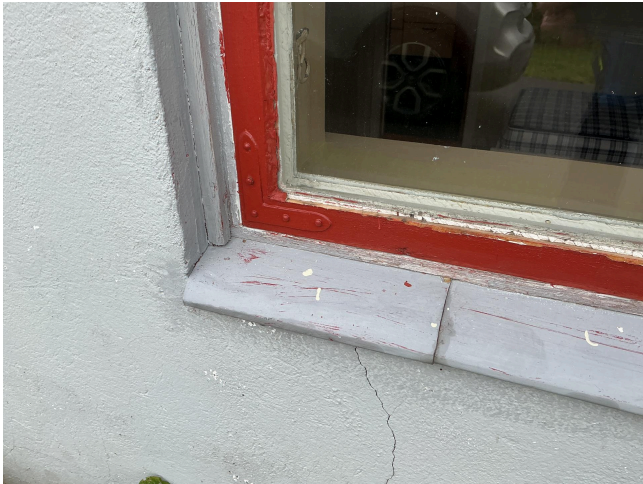
Manglende oppbrett i ender av beslag  
Vinduer av eldre dato – passert teknisk levetid

Utbedre avslutning og oppbrett på beslag for å hindre vanninntrenging.  
Vurdere utskifting av vinduer og dører som har passert levetid.  
Reparere eller bytte ut hengsler og låser.  
Justere eller skifte dører som er vanskelige å lukke/låse.  
Utbedre råteskader og deformasjoner i karm og dørblad.  
Skifte ut glass eller karm med sprekker.

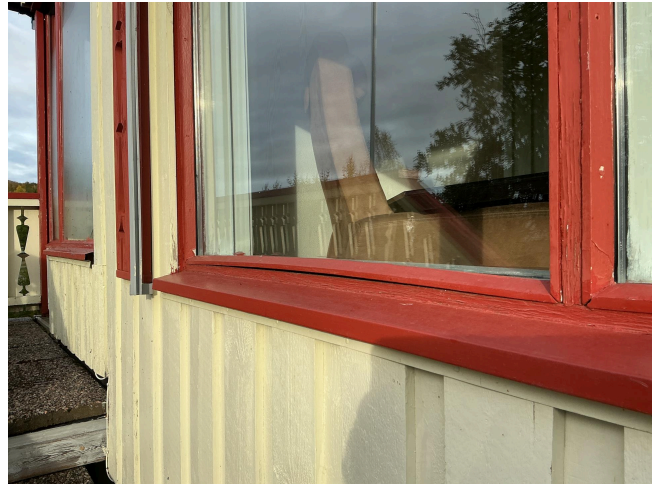
Feil avslutning av kledning mot beslag  
Manglende oppbrett i ender av beslag  
Vinduer av eldre dato – passert teknisk levetid

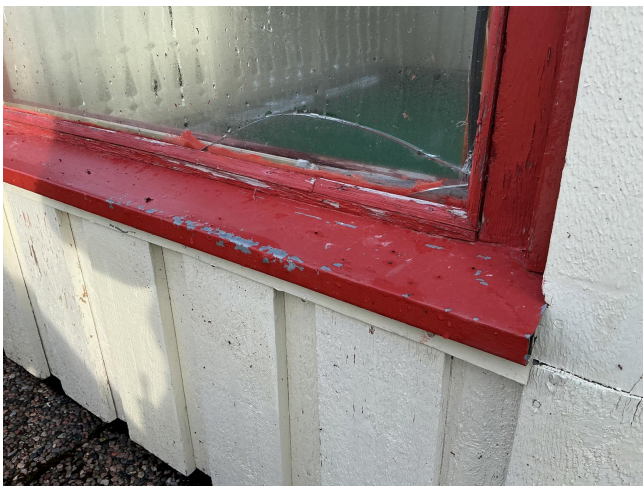
Feil avslutning av kledning mot beslag  
Manglende oppbrett i ender av beslag  
Vinduer av eldre dato – passert teknisk levetid  
Vanskelig å lukke/låse dører  
Råte eller deformasjon i dørblad/karm  
Sprekk i glass eller karm

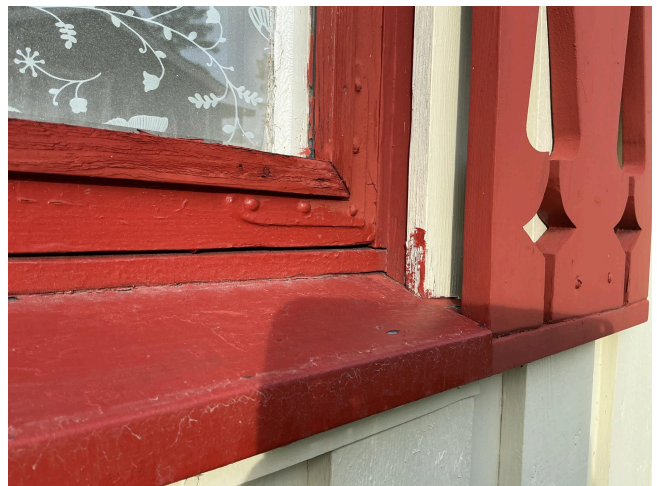
Feil avslutning av kledning mot beslag  
Manglende oppbrett i ender av beslag  
Vinduer av eldre dato – passert teknisk levetid  
Dører av eldre dato – passert teknisk levetid  
Slitasje på hengsler og lås  
Vanskelig å lukke/låse dører  
Råte eller deformasjon i dørblad/karm

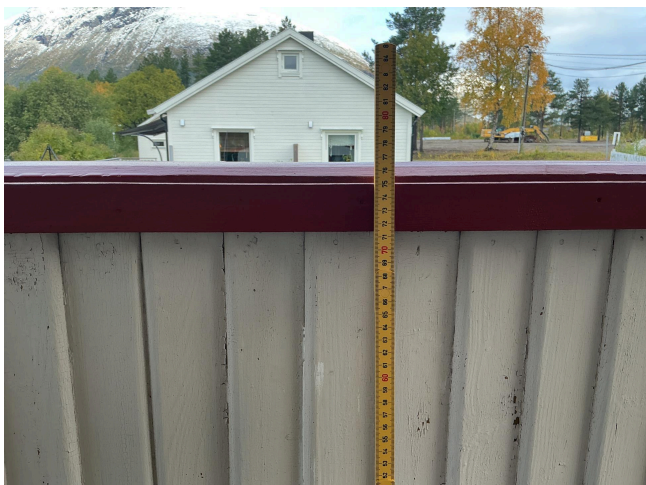
Rekkverk har for lav høyde i forhold til krav for byggeår eller dagens standard.

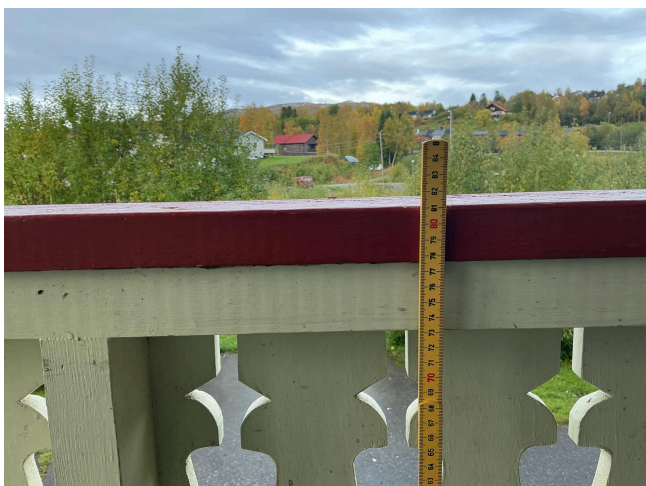
Rekkverk har for lav høyde i forhold til krav for byggeår eller dagens standard.

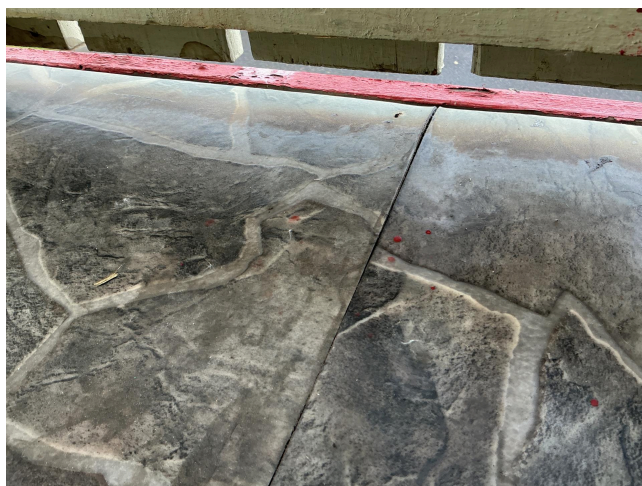
Feil ved takteking.  
Slitasje på gulvbelegg eller dekke.  
Manglende vedlikehold eller dokumentasjon

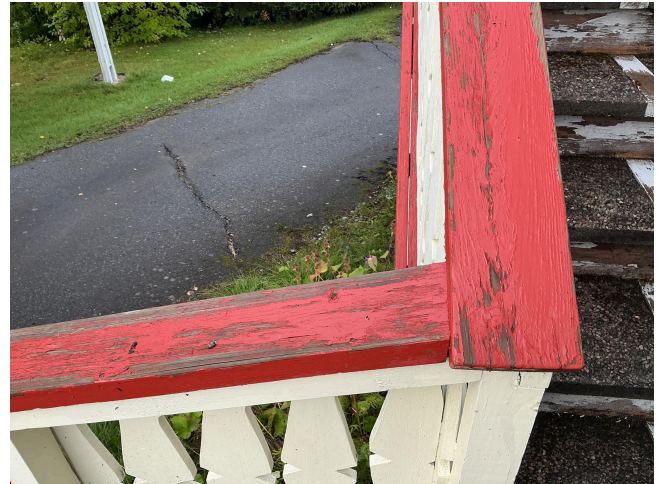
Manglende vedlikehold eller dokumentasjon

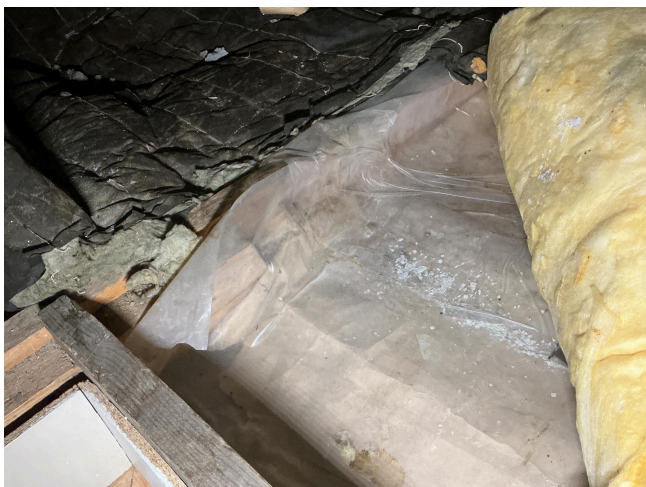
Dårlig isolering eller kuldebroer.  
Feilmontert eller manglende dampsperre.

Samlet vurderes tilstanden som så teknisk mangelfull at full ombygging av taket anbefales for å oppnå forskriftsmessig oppbygging og funksjon.

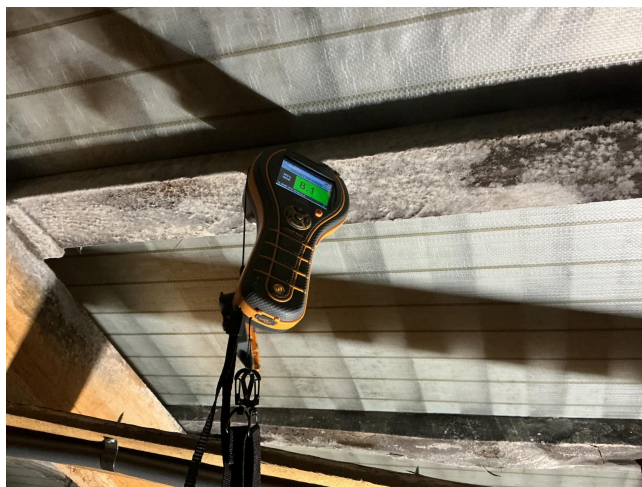
Manglende eller dårlig lufting av takkonstruksjon.

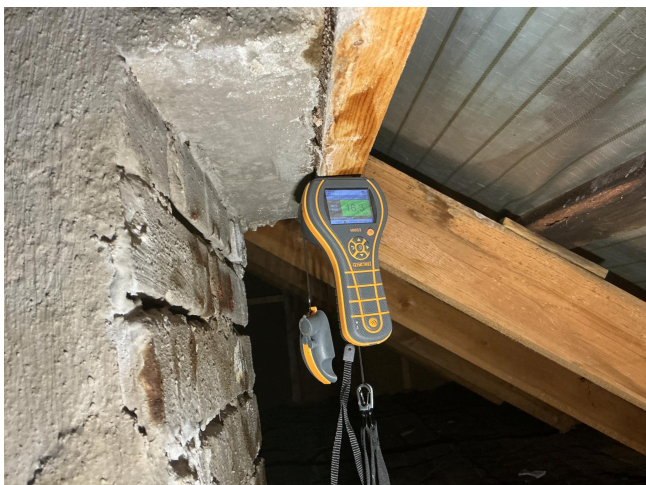
Feil utførte takgjennomføringer (pipe og ventilasjon).

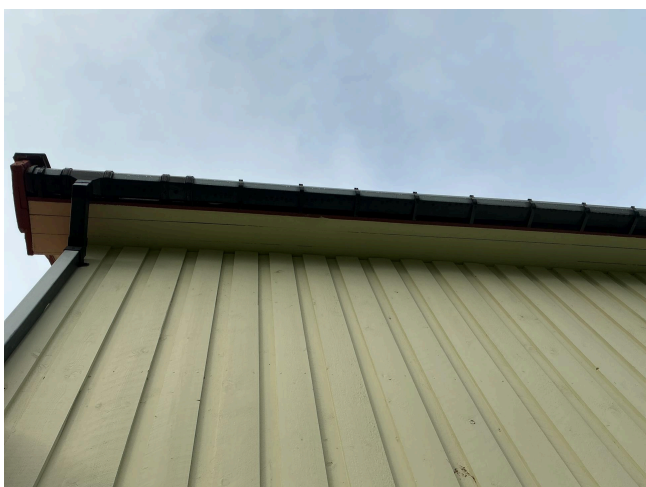
Manglende eller dårlig lufting av takkonstruksjon.

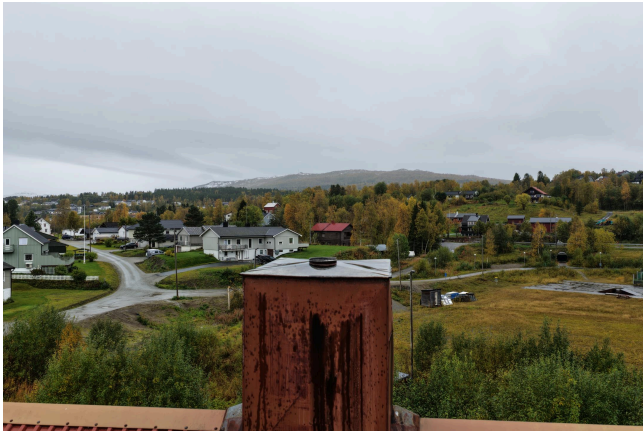
Manglende pipehette.

Skaft dokumentasjon eller få utført en faglig kontroll av skorsteinen.  
Beslag og topp bør inspiseres og eventuelt byttes eller repareres.  
Monter pipehette for å beskytte mot vær og fukt.

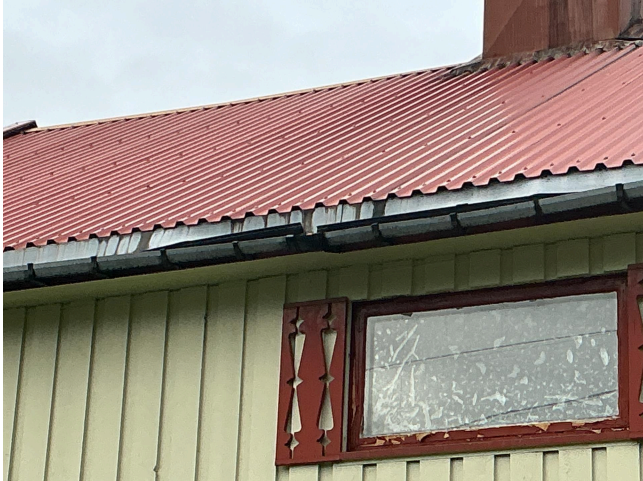
Sprekk eller deformasjon i plastkomponenter på renner og nedløp.  
Feil fall på renner – vann blir stående.  
Lekkasjer i skjøter eller koblinger.

Skift ut skadde eller deformerte plastkomponenter.  
Juster fall på renner slik at vannet ledes bort effektivt.  
Tett eller bytt ut skjøter og koblinger som lekker.

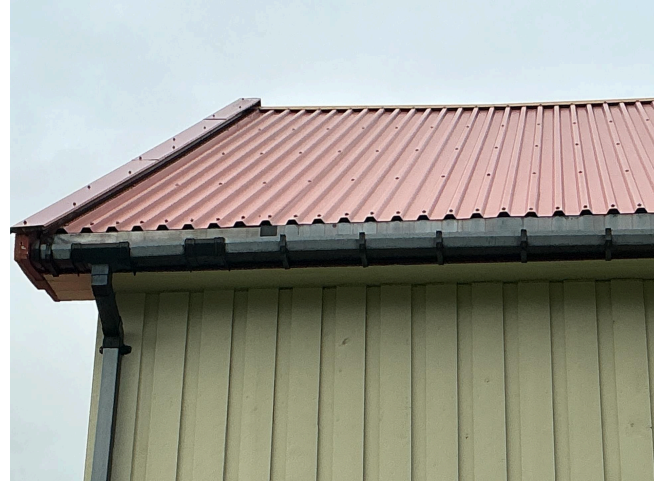
Sprekk eller deformasjon i plastkomponenter på renner og nedløp.  
Feil fall på renner – vann blir stående.  
Lekkasjer i skjøter eller koblinger.

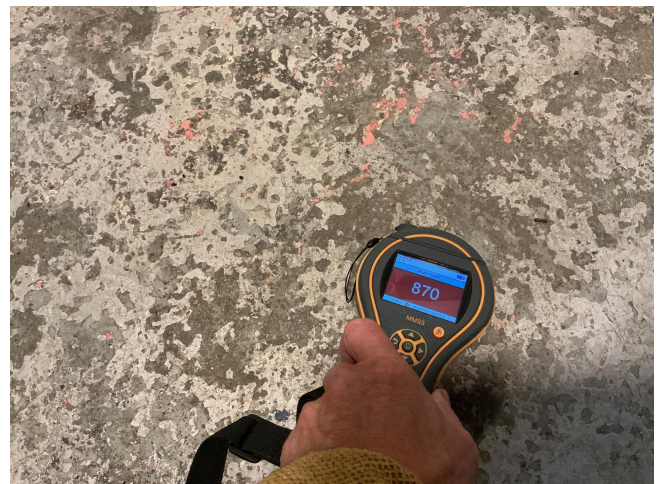
Målingen viser fukttinnhold, men ikke nødvendigvis skade.

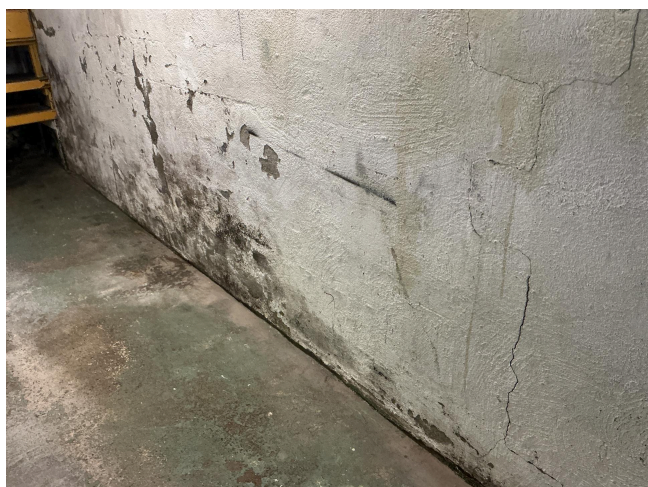
Fuktskjolder observert på veggoverflater.  
Symptomer på fukt, som misfarging og lukt.  
Svertesopp på enkelte områder av veggen.

Undersøk og utbedre årsaken til fuktinntrengning.  
Rengjør og fjern svertesopp med egnet middel.  
Sørg for god ventilasjon og tørking av området.  
Vurder utskifting av skadede materialer ved behov.

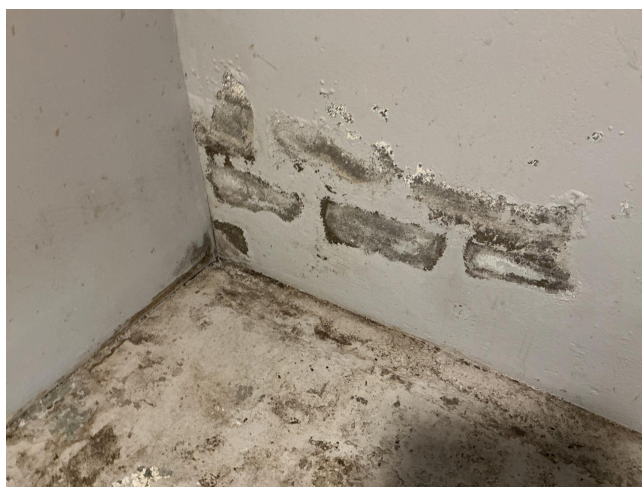
Fuktskjolder observert på veggoverflater.  
Symptomer på fukt, som misfarging og lukt.  
Svertesopp på enkelte områder av veggen.

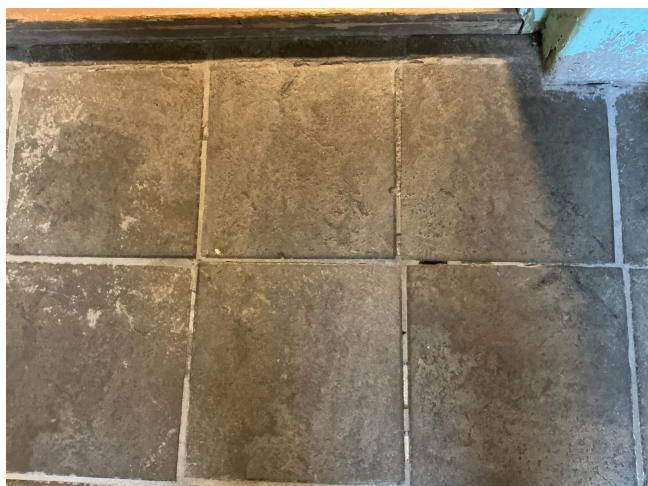
Defekte fliser.

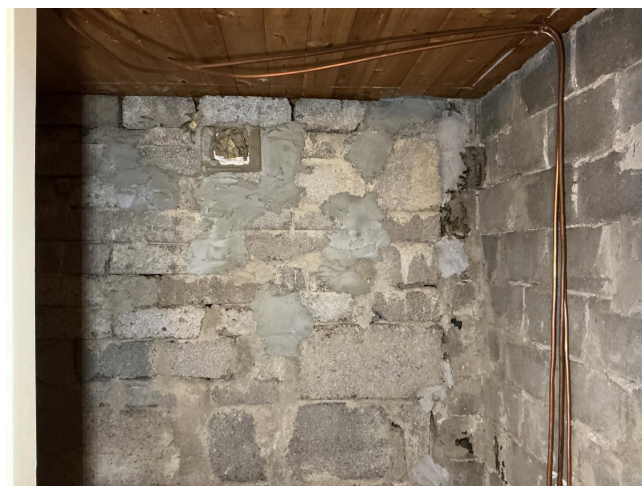
Uferdig rom

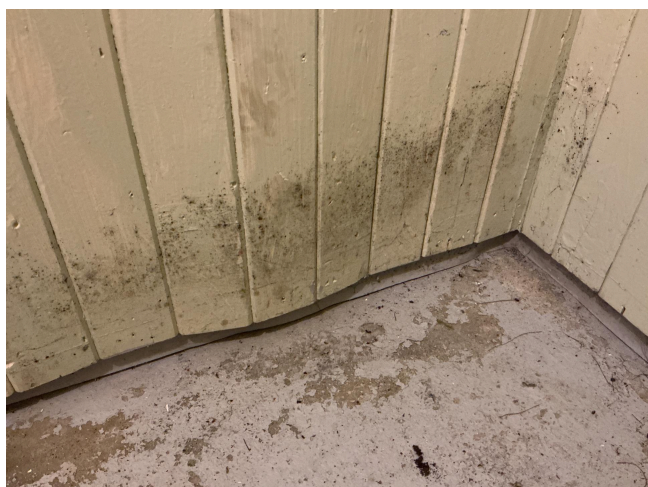
Fuktskjolder observert på veggoverflater.  
Symptomer på fukt, som misfarging og lukt.

Svertesopp på enkelte områder av veggen.
