# Tilstandsrapport

Olav Trygvasons gate 100E , 2319 HAMAR

Befaringsdato: 16.03.2026

Oppdragsnr.: 14566-1991

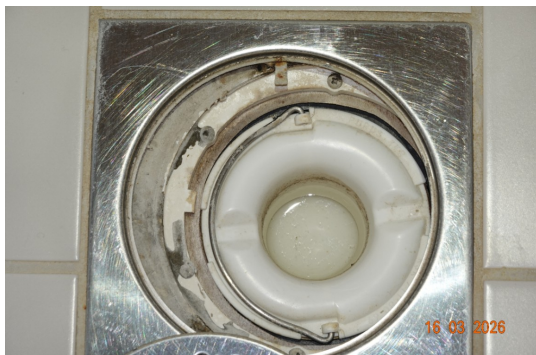
LEILIGHETEN I 3. ETASJE > BAD/VASKEROM

## TG 1 Sluk, membran og tettesjikt - 1

Plastsluk.

Synlig membran og slukmansjett i sluk.

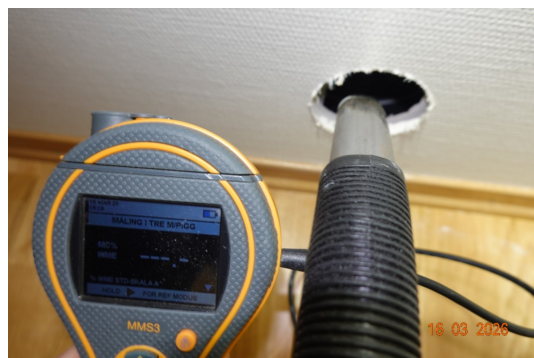
## TG 0 Tilliggende konstruksjoner våtrom

Hulltaking er foretatt nederst på delevegg mot våtsonen. Ved bruk av fuktmåler ble det ikke registrert unormale verdier.

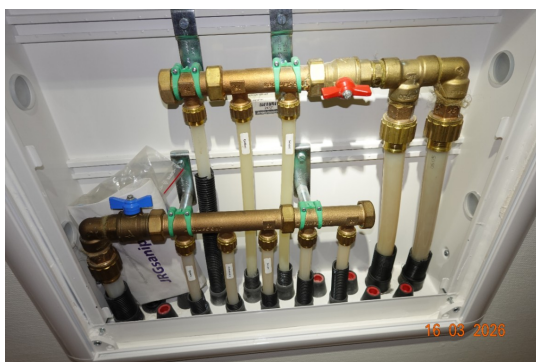
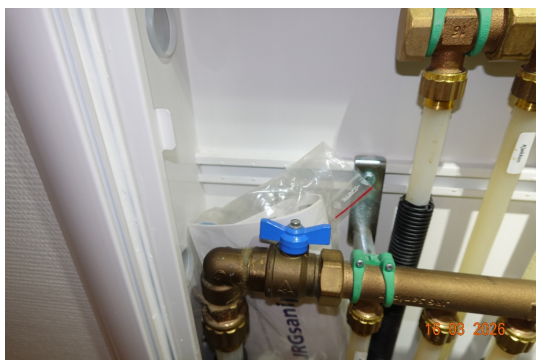
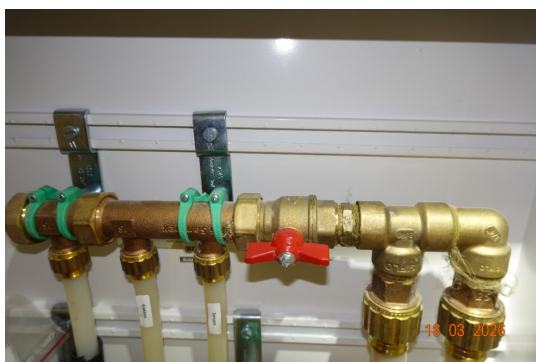
### ! TG 1 Vannledninger

Stoppekran plassert i fordelerskap.  
Vannledninger av rør i rør.  
Koblingskap for vannrør i vegg på teknisk rom.  
Etablert drensåpning for eventuelt lekkasjevann.

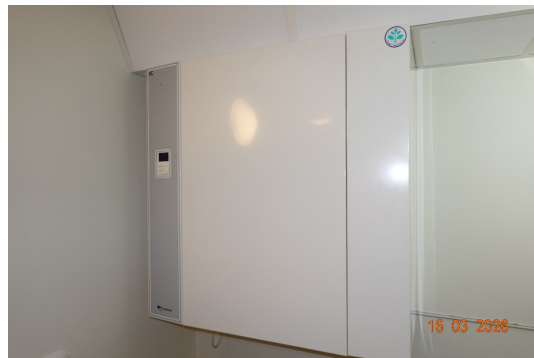
### ! TG 1 Ventilasjon

Balansert ventilasjon med varmegjenvinner.

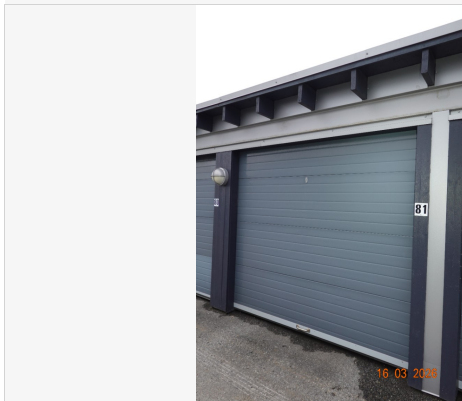
## Garasjerom i felles garasjeanlegg

Det er påvist fuktopptrekk/fuktmerker nederst i gipsplater/bunnsvill.
