# Tilstandsrapport

Boligbygg med flere boenheter

Haugjordet 15 , 1336 SANDVIKA

Befaringsdato: 10.02.2026

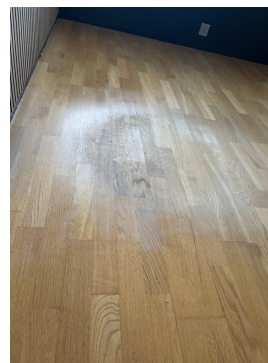
### TG 2 Overflater

Det er registrert slitasje på parkettgulvet på soverommene.

Parkettgulvet bør vurderes slipt og eventuelt behandlet eller skiftet ut for å gjenopprette ønsket standard.

Dersom tiltak ikke utføres, kan videre slitasje føre til redusert levetid og estetisk forringelse av gulvet.

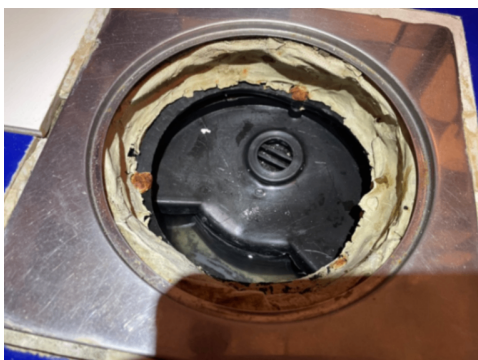
Det er store avvik i dusjsonen med manglende fuger mellom flisene. Dette medfører økt fuktbelastning mot underliggende membran.

Området til høyre for WC er tildekket med en smøremembran over flisene. Det er uoversiktlig hvordan tettesjiktet er bygget opp og fungerer. Smøremembranen er kun ført ned i sluket i dusjen uten noen form for klemring i sluket.

Manglende fuger og usikkerhet rundt membranløsningen medfører økt risiko for vannlekkasjer og fuktskader i tilstøtende og underliggende konstruksjoner.

Sluk i dusjen

Våtrommet bør totalrenoveres for å oppfylle dagens krav til tettesjikt og utførelse. Alternativt kan det settes inn et lukket dusjkabinett som en midlertidig løsning.

Det anbefales å bygge opp badet på nytt med korrekt utført tettesjikt og slukløsning for å unngå fremtidige skader.

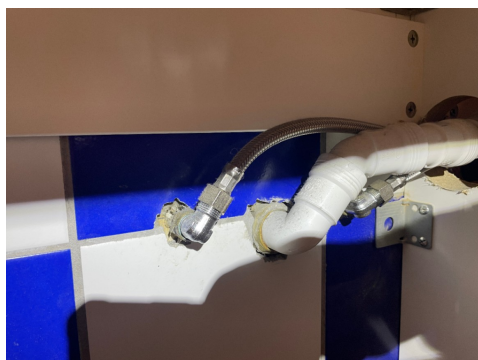
Mangelfull tetting rundt rør under vasken

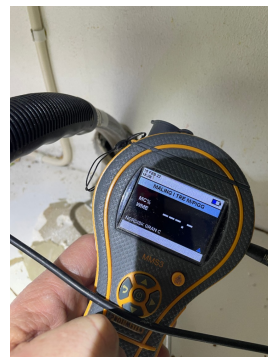
Hulltaking er foretatt uten å påvise unormale forhold. Hulltaking er foretatt i vegg mot våtsone fra kjøkken. Det ble tatt prøver i bakenforliggende gipsplate og tresvill.

Måling i tresvill

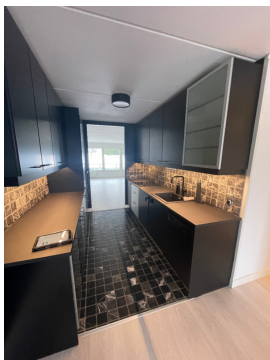
Høyre skapdør på underskapet under vask har dårlig feste, da veggene mot oppvaskmaskinen har mistet noe av sine egenskaper.

Eier opplyser om isdannelse på bakveggen i kjøleskapet, noe som medfører at det samler seg vann nederst i skapet.

Høyre skapdør under vask bør festes på nytt, og veggen mot oppvaskmaskinen bør utbedres for å sikre stabilitet og forhindre ytterligere skade.

Kjøleskapet bør kontrolleres og eventuelt repareres eller byttes ut for å hindre videre isdannelse og vannansamling, da dette kan føre til fuktskader og redusert funksjonalitet.

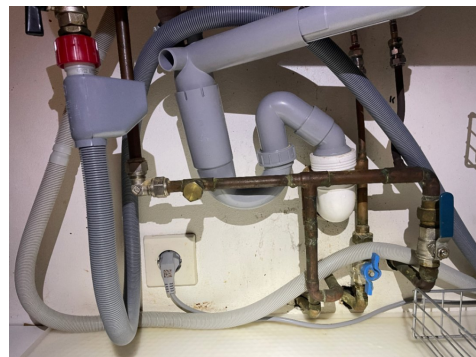
### TG 2 Vannledninger

Innvendige vannledninger er av kobber med plastkappe. Stoppekran under kjøkkenbenk. -Det er foretatt en enkel visuell sjekk av innvendige vann og avløpsinstallasjoner.

- Mer enn halvparten av forventet brukstid er passert på innvendige vannledninger.

Det anbefales å få utført en grundigere kontroll av vannledningene av autorisert fagperson, da mer enn halvparten av forventet brukstid er passert.

Dette bør gjøres for å avdekke eventuelle skader eller slitasje, og for å redusere risikoen for lekkasjer og følgeskader på bygningen.

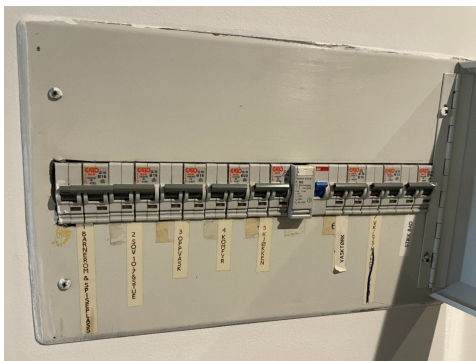
Sikringsskap med eldre automatsikringer plassert i entre.

Eldre automatsikringer

Elektrisk anlegg fremstår i ok tilstand, jeg er ikke fagmann for feltet og anbefaler på generelt grunnlag at elektriker vurderer slike anlegg.
