Tilstandsrapport

Enebolig

Åslia 12, 5724 STANGHELLE

Befaringsdato: 15.10.2024

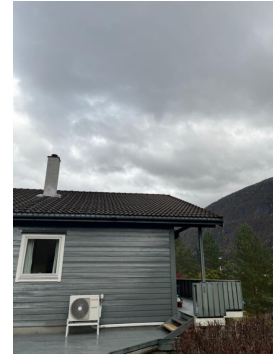
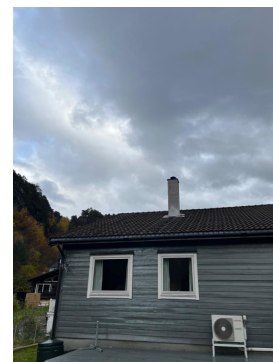
- Overvåk tilstanden jevnlig. For å få tilstandsgrad 0 eller 1 må tekkingen skiftes ut, men tidspunktet for når dette er nødvendig er vanskelig å si noe om.

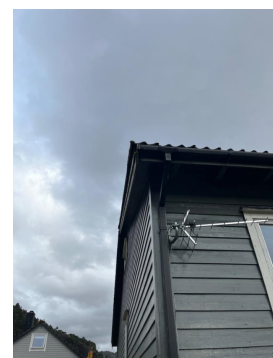
! TG 2 Nedløp og beslag

Renner og nedløp fra byggeår
Nedløp ført til bakken og til rør i bakken og beslag rundt pipe og luftekanal med tett tildekking og uten synlige skader.

- Overvåk tilstanden jevnlig. For å få tilstandsgrad 0 eller 1 må beslag/renner/nedløp skiftes ut, men tidspunktet for når dette er nødvendig er vanskelig å si noe om.

Det anbefales nedløpsrør til rør i bakken med god dimensjon.

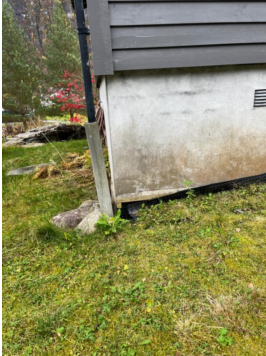
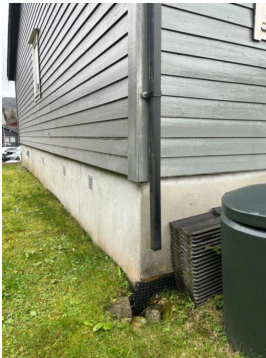
! TG 2 Veggkonstruksjon

Noe lokal slitasje og sprekker i treverk registrert.

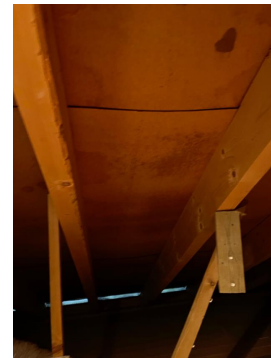
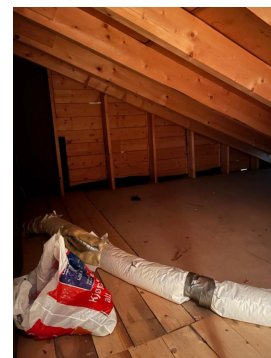
Fuktskjolder i undertak og ved gjennomføring registrert.
Må ses i sammenheng med tekking og beslag.

Jevnlig tilsyn anbefales, oppgradering påregnes på sikt

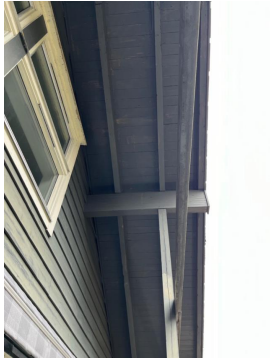
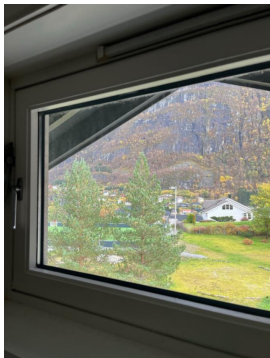
Vinduer

- Det er påvist at enkelte vinduer er vanskelig å åpne/lukke.
- Det er avvik:

- Det må påregnes noe vedlikehold og at enkelte vinduer må skiftes ut.

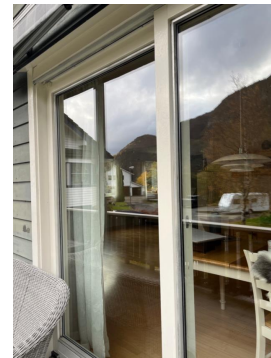
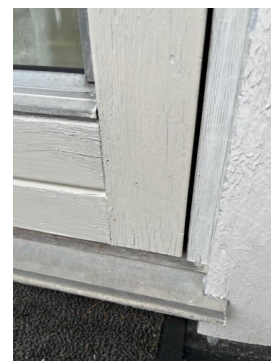
Dører

- Karmene i dører er værslitte utvendig og det er sprekker i trevirket.
- Det er avvik:

- Det må påregnes noe vedlikehold og at enkelte dører må skiftes ut.

Det må påregnes oppgradering av dører på sikt.

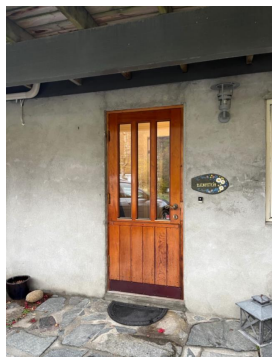
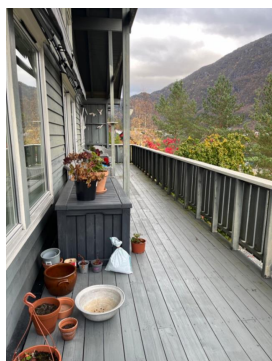
TG 2 Balkonger, terrasser og rom under balkonger

- Rekkverket er for lavt i forhold til dagens krav til rekkverkshøyder.
- Det er avvik:

- Det er ikke krav om utbedring av rekkverkshøyde opp til dagens forskriftskrav.
- Tiltak:

Vedlikehold må påregnes

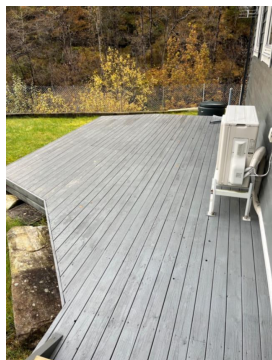
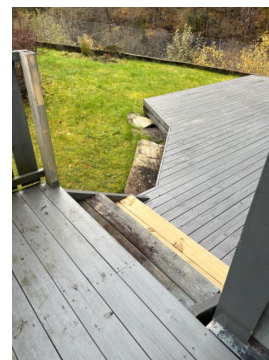
TG 3 Utvendige trapper

Utvendige trapper mangler rekkverk

- Rekkverk må monteres for å lukke avviket.

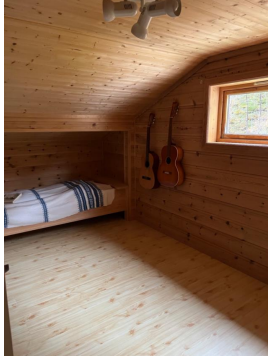
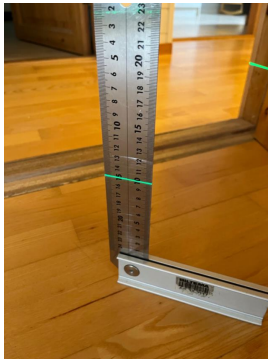
! TG 2 Etasjeskille/gulv mot grunn

Resultatet tilfredsstillende ikke dagens krav til avvik.

- Målt høydeforskjell på over 15 mm gjennom hele rommet.
- Tilstandsgrad 2 gis med bakgrunn i standardens krav til godkjente måleavvik.

Fungerer med dette avvik

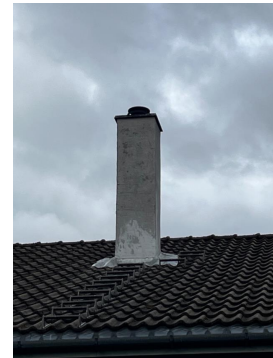
! TG 2 Pipe og ildsted

- Ildfast plate mangler på gulvet under sotluke/feieluke på pipe.
- Det er avvik:

- Tiltak:
- Det anbefales å montere ildfast plate under luker på pipe.

Vedlikehold og oppgradering av ildsted må påregnes

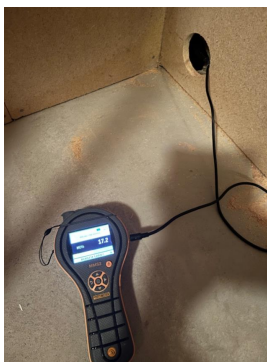
! TG 2 Rom Under Terreng

Må ses i sammenheng med drenering og fuktsperre mot grunn og terreng

Jevnlig tilsyn anbefales

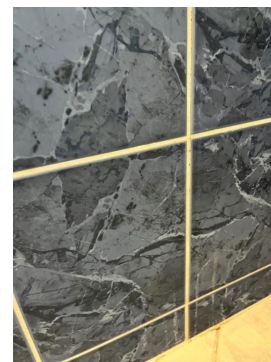
- Det er påvist at flisfuger har riss/sprekker.
- Det er påvist at noen fliser har bom (hulrom under).
- Det er påvist tegn til fuktskader i overflater.
- Det er påvist tegn til fuktbestandige materialer i våtsonen (ved vask, dusj, badekar, osv.), løsningen eller byggematerialet er uegnet

Fuktskade på listverk for vindu i våtsonen

Oppgradering må påregnes

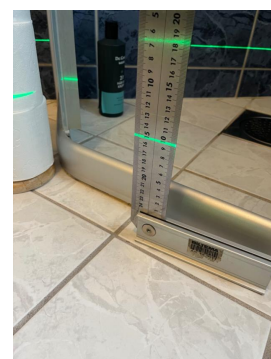
! TG 2 Overflater Gulv

Sokkel på dusjdører hindrer imidlertid lekkasjevann tilgang til sluk. Overflate er sjekket for sprekker, riss og bom i fuger/fliser.

- Det er mulighet for at det kan forekomme vannlekkasje på våtrommet hvor vann ikke vil gå til sluk.
- Det er påvist at flisfuger har riss/sprekker.
- Det er påvist at høydeforskjell fra topp slukrist til gulv/synlig topp membran ved dørterskel er mindre enn 25 mm.
- Det er påvist at noen fliser har bom (hulrom under).

- Det bør etableres avrenning inn til sluk for hele våtrommet.

Det må påregnes oppgradering av bad i sin helhet.

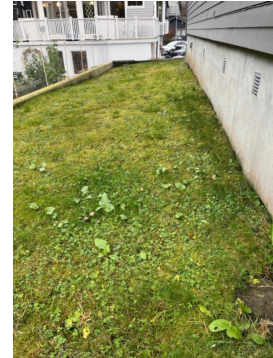
TG 3 Forstøtningsmurer

Murer i forkant og i bakkant av eiendommen.

- Rekkverk/annen sikring på forstøtningsmur må settes opp/utbedres.
