# Tilstandsrapport

Våningshus

Nord-Odalsvegen 1570, 2120 SAGSTUA

Befaringsdato: 17.09.2025

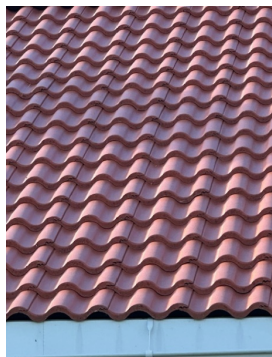
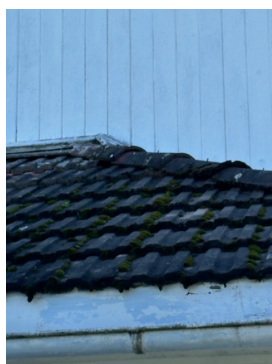
Tak tekket med betongtakstein fra 2024. Tak på tilbygget bod og kjøkkeninngang har gammel betongtakstein m/mose, påregn ny takstein og beslag (TG 2) - estimert kostnad ca. kr. 50 000,-). Siden taket (takkonstruksjon, takteking og skorstein) kun er observert fra bakkenivå, er vurderingen begrenset av dette. Det er ikke sikkerhetsmessig forsvarlig å bevege seg ut på taket eller observere fra stige. Selv om det ikke er avdekket skader under befaringen, betyr ikke dette at det ikke foreligger skader som en besiktigelse på taket kan avdekke. Vær oppmerksom på denne risikoen. En undersøkelse av taket kan utføres av en fagperson under tilstrekkelige sikkerhetsforhold.

Gammel takstein på tilbygget bod og kjøkkeninngang.

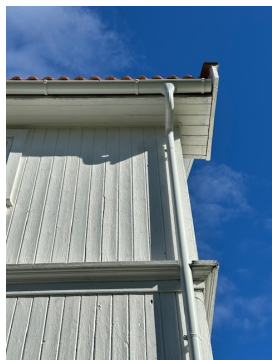
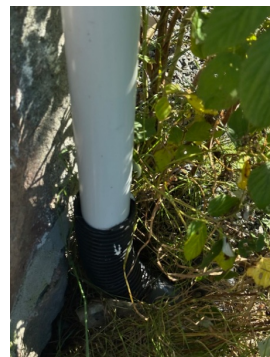
## ! TG 2 Nedløp og beslag

Forkantblekk, takrenner og nedløp i lakkert metall.

- Det er ikke krav om utbedring av snøfangere opp til dagens krav.

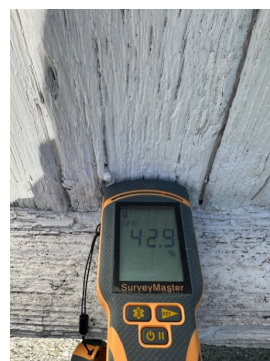
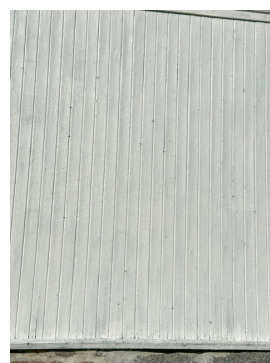
## ! TG 2 Veggkonstruksjon

Tømmer kasse og vanlig bindingsverkskonstruksjon. Huset er etterisolert i bibliotek og to soverom i 2 etg. Stående utvendig malt panel.

- Det er ingen eller liten lufting i nedre kant av kledning mot grunnmur.
- Det er påvist spredte råteskader i bordkledningen.

- Råteskadet trekledning må skiftes ut.

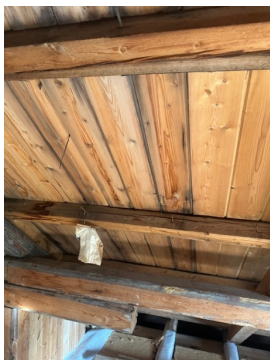
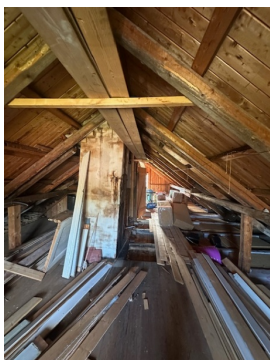
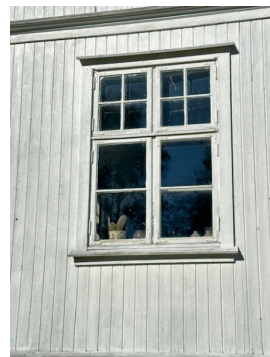
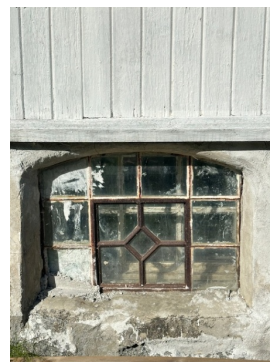
## ! TG 2 Takkonstruksjon/Loft

Det er noe synlig eldre fuktmerker i undertak. Loftet er tørt og luftig.

- Det er påvist avvik rundt gjennomføringer i takflaten.

Overvåk tilstanden og sjekk om det er lekkasje i beslag eller tak. Om mulig, sjekk takkonstruksjonen over bod og kjøkkeninngang.

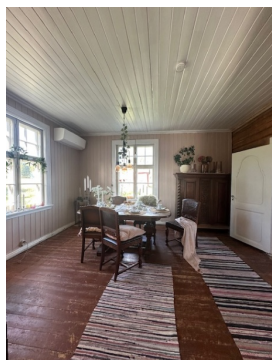
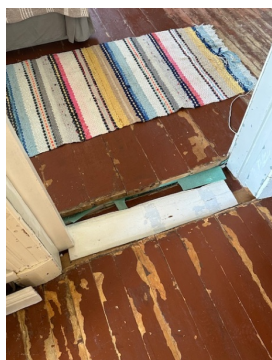
Uferdig gulv i bibliotek.

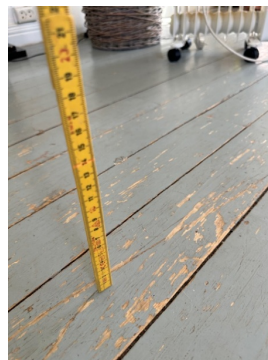
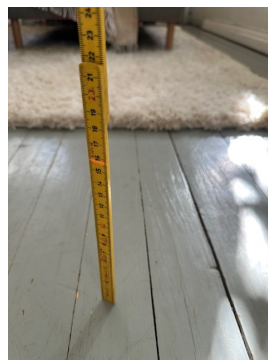
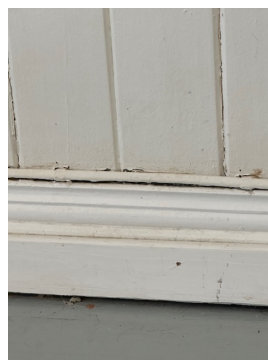
Etasjeskiller i trekonstruksjoner. Det er sprekk mellom gulv og gulvlist i stue.

- Målt høydeforskjell på mellom 10 - 20 mm innenfor en lengde på 2 meter. Tilstandsgrad 2 gis med bakgrunn i standardens krav til godkjente måleavvik.

Det er sprekk mellom gulvlist og gulv i stue, gjennomfør ytterligere undersøkelser

Gløppe mellom gulv og gulvlist i stue.

Sjekk om det er skader i trekonstruksjonen i stue.

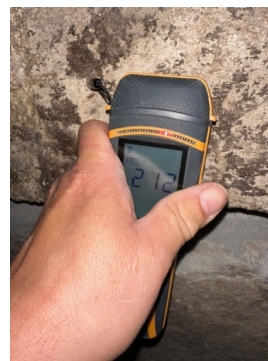
Gråsteinsmur

Med fuktsøker (på åpne overflater) er det på gulv målt fuktighet og på grunnmur målt noe fukt.

Ytterligere undersøkelser bør foretas. Veggventiler bør etableres.

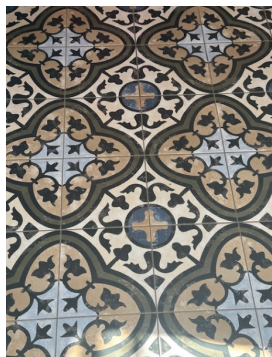
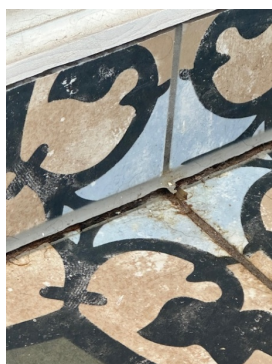
## ! TG 2 Overflater Gulv

- Det er mulighet for at det kan forekomme vannlekkasje på våtrommet hvor vann ikke vil gå til sluk.
- Det er påvist at flisfuger har riss/sprekker.
- Det er påvist avvik på varmekilde.

- Det må gjøres tiltak på varmekilde.
- Eventuelt lekkasjevann fra utstyr utenfor dusjsone vil ikke ha en naturlig vei til sluket. Dette kan føre til at vann samler seg på gulvet og potensielt renner ut av rommet eller trenger inn i konstruksjonen.

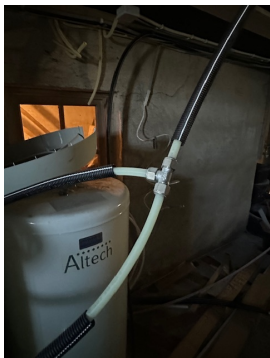
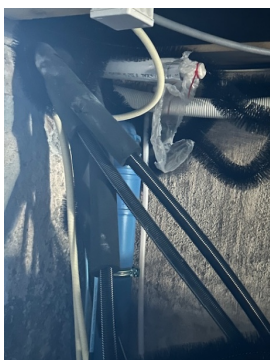
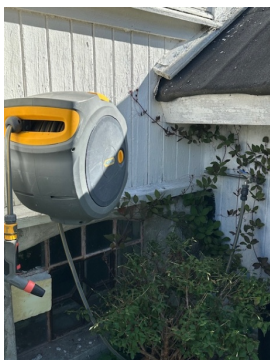
### ! TG 2 Vannledninger

- Det er avvik:

Fest rør i rør slanger.
