# Tilstandsrapport

Fritidsbolig

Hemnesveien 289, 1821 SPYDEBERG

Befaringsdato: 21.06.2024

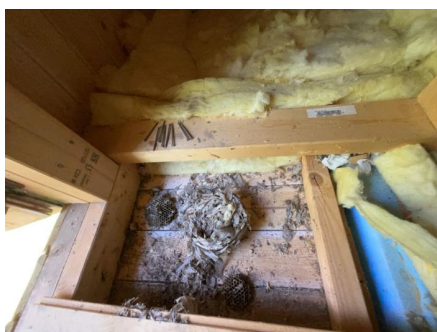
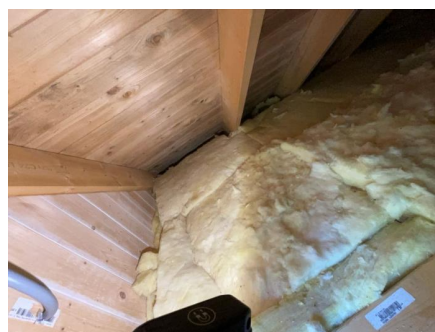
- Det er begrenset/dårlig ventilering av takkonstruksjonen.
- Det er påvist fuktskjolder i undertak/takkonstruksjon.

- Begrenset med lufting ned mot ender av loftet. Skrå tretak med kaldt loft anbefaler en ca. 50 mm kontinuerlig spalte. God og kontinuerlig lufting er viktig, slik at risiko for skader reduseres.

- Registrert områder med svertesopp i undertaket på loftet. Årsak er trolig fordi det er for fuktig på loftet, fra boligen kommer fuktig luft opp på loftet, som kjøles ned.

- Lokal utbedring bør utføres.

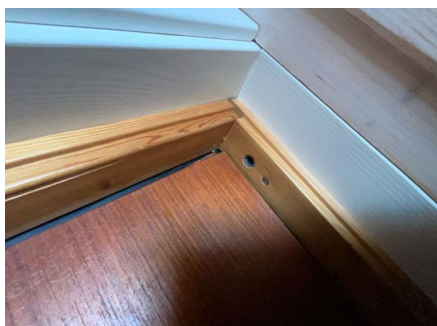
- Ytterdøra må justeres om avviket skal lukkes, det er dog ikke behov for umiddelbare tiltak. Trekk/kondensering som konsekvens.

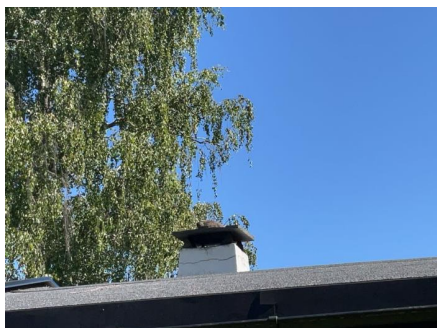
- Det er påvist sprekker og/eller riss i pipe.
- Mer enn halvparten av forventet brukstid er passert på pipe.

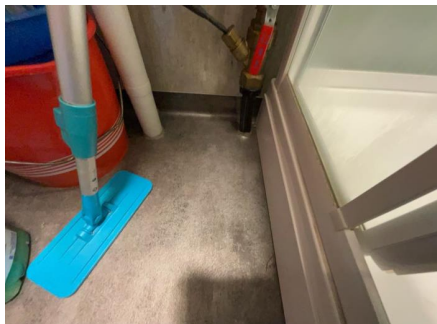
- Det er påvist mangelfull/feil utførelse rundt rørgjennomføringer e.l. som gir fare for fukt i konstruksjonen i våtsone.
- Sluk har begrenset mulighet for inspeksjon og rengjøring.

- Noe vanskelig adkomst til sluket, som er plassert under kabinettet. Jevnlig rensing av sluket er viktig. Feil i tetting rundt sluket er den største årsaken til lekkasjer fra bad. Det er derfor viktig at ikke vannet blir stående over vannlåsen i sluket.

- Overvåk konstruksjonen jevnlig. For å få tilstandsgrad 0 eller 1 må løsningen utbedres, men tidspunktet for når dette er nødvendig er vanskelig å si noe om.
