# Tilstandsrapport

Boligbygg med flere boenheter

Petter Grubens gate 7, 8624 MO I RANA

Befaringsdato: 03.03.2026

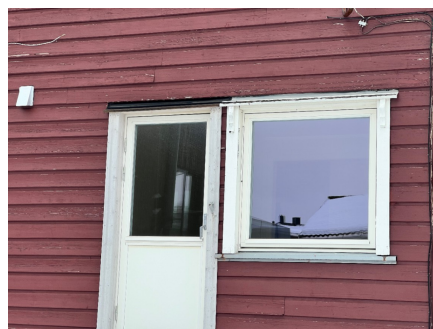
### TG 1 Dører

Bygningen har teak hovedytterdør. Malt balkongdør i tre fra 2020
