# Tilstandsrapport

Boligbygg med flere boenheter

Petter Grubens gate 7, 8624 MO I RANA

Befaringsdato: 03.03.2026

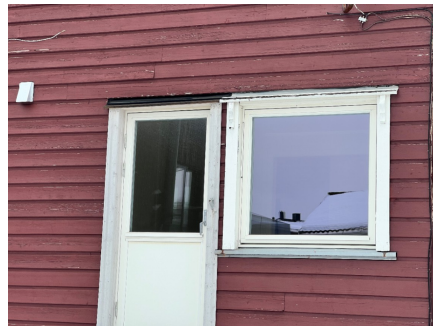
## ! TG IU Balkonger, terrasser og rom under balkonger

- Det bør foretas nærmere undersøkelser av balkong/terrasser når den er snøfri.

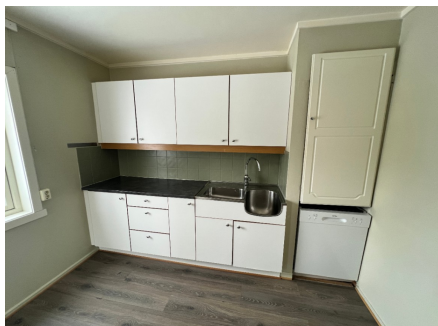
## 1. ETASJE > KJØKKEN

### TG 1 Avtrekk
