# Tilstandsrapport

Enebolig

Saxebløveien 11, 1827 HOBØL

Befaringsdato: 02.09.2025

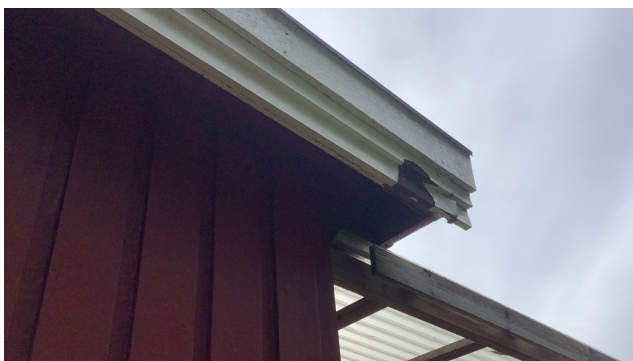
### ! TG 3 Takteking

- Det er påvist råteskader.

- Lokal utbedring/utskifting av fukt/råteskadet treverk.

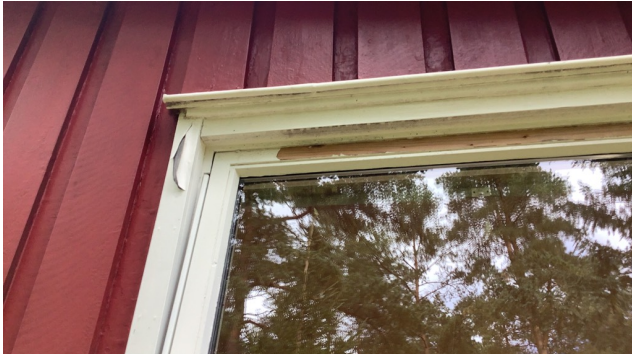
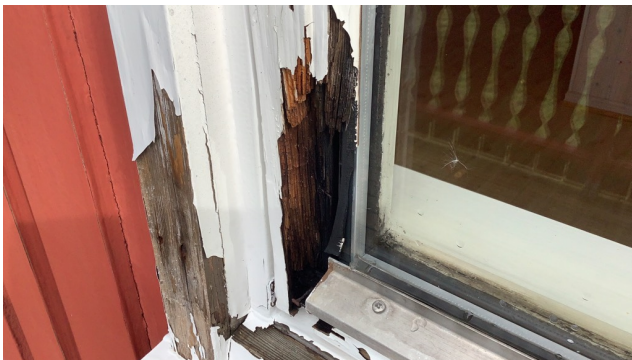
- Det er påvist at enkelte vinduer er vanskelig å åpne/lukke.
- Det er påvist avvik rundt innsetningsdetaljer.
- Det er påvist et betydelig antall vinduer med punkterte eller sprukne glassruter.
- Det er påvist noen glassruter som er punktert eller sprukne.
- Det er påvist tegn på innvendig kondensering av enkelte vindusglass.
- Karmene i vinduer er slitte og det er sprekker i treverket.

- Vinduer må justeres.
- Det må påregnes noe vedlikehold og at enkelte vinduer må skiftes ut.
- Vinduene eller glassruter må skiftes ut.
- Kondensering på enkelte glass har medført fuktskader i treverk som kan medføre utskiftningsbehov av enkelte vinduer.
- Vinduer med punkterte/sprukne glass må påregnes skiftes ut, enten hele vinduet eller kun selve glassene.

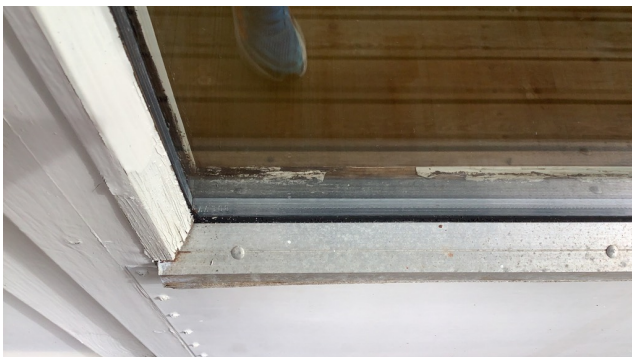
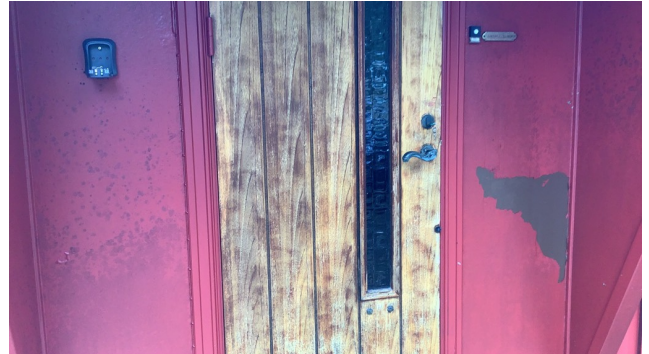
## ! TG 2 Dører

- Det er påvist dører som er vanskelig å åpne eller lukke.
- Det er påvist utetthet/åpning mellom dørblad og dørkarm. Dvs. at kaldtrekk kan oppstå.
- Karmene i dører er værslitte utvendig og det er sprekker i treverket.

- Det må påregnes noe vedlikehold og at enkelte dører må skiftes ut.

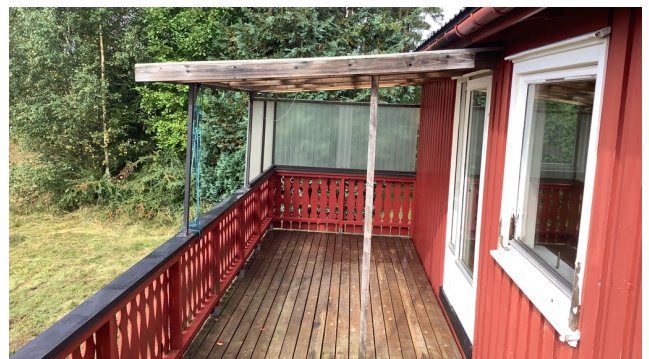
## ! TG 3 Balkonger, terrasser og rom under balkonger

- Det er påvist fukt-/råteskader i konstruksjonen.

- Råteskadet trekledning må skiftes ut.
- Råteskadede konstruksjoner må skiftes ut.

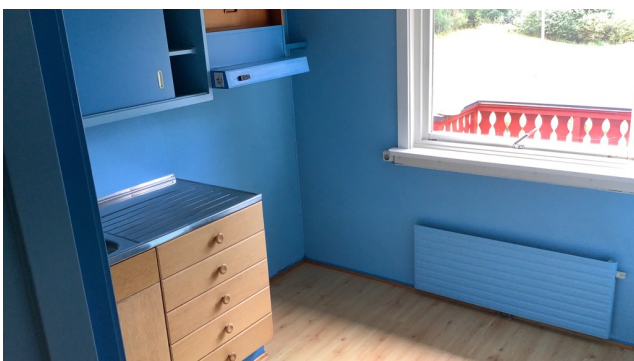
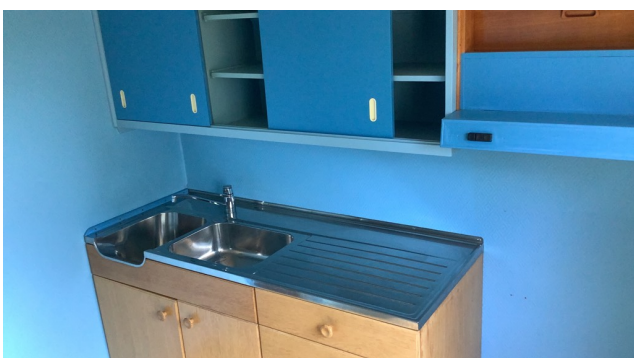
- Det er påvist skader/fuktskjolder i kjøkkengulvet.
- Det er registrert utettheter eller vannlekkasjer i røropplegg.

- Drypping fra vannrør i kjøkkenbenken kan føre til omfattende fuktskader i området og tiliggende konstruksjoner, dersom det ikke foretas tiltak umiddelbart.

Kjøkkeninnredningen må påregnes å oppgraderes til dagens standard.

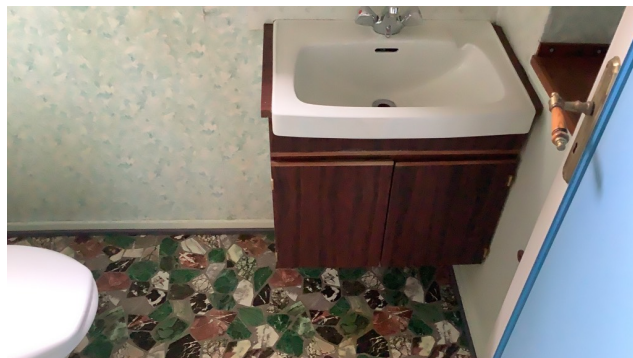
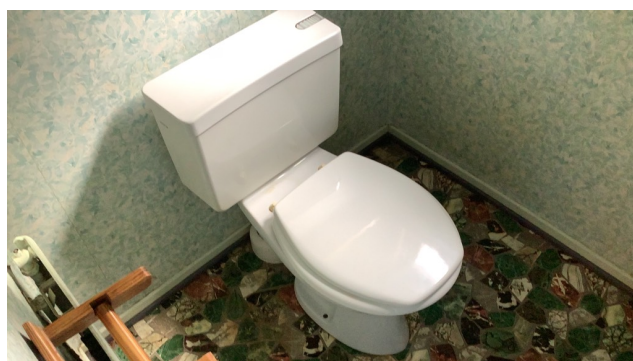
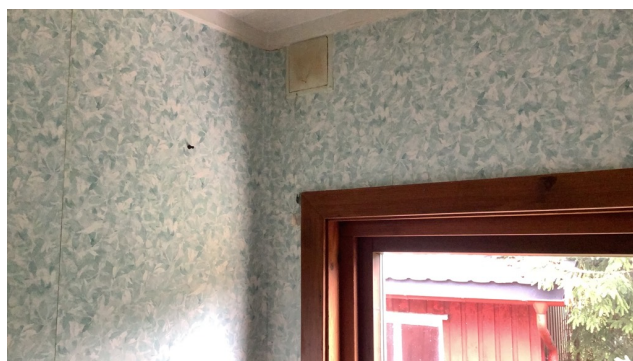
- Det er målt høyt fuktinnhold i gulv.

- Nærmere kontroll anbefales grunnet høyt fuktinnhold i gulvkonstruksjonen.
