# Tilstandsrapport

Enebolig m/hybel/sokkelleil.

Hushagavegen 10 , 2335 STANGE

Befaringsdato: 18.03.2026

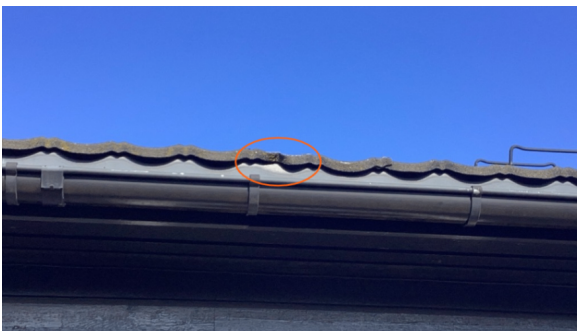
Bulk på plate.

Det anbefales å gjennomføre nærmere undersøkelser av takteking og undertak når det er mulig å inspisere disse på en sikker måte. Alderen på takteking og undertak medfører økt risiko for skjulte skader og redusert levetid, noe som kan føre til fuktinntrengning og følgeskader i konstruksjonen. Videre tiltak og eventuelle utbedringer bør vurderes etter nærmere inspeksjon.

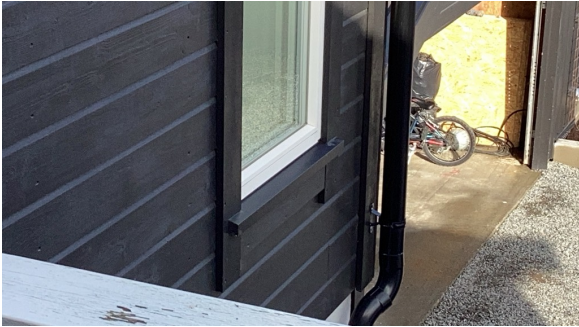
Eksakt tilstand kan ikke sjekkes uten bygningsmessige inngrep. Eldre trevegger som her kan erfaringsmessig ha skjulte skader, spesielt over grunnmuren og under vinduer. Det tas spesifikt forbehold om at deler av bygningsdelen er skjult, har en alder som øker sannsynligheten for skjulte feil og har brukt opp mye av sin forventede brukstid. Kledning er ført ned på vannbrett, risiko for fuktopptrekk. Deler av utvendig kledning har begrenset med lufting. Tilstandsgrad gitt pga. nevnte forhold.

Kledning er ført ned på vannbrett, risiko for fuktopptrekk.

Det anbefales å gjennomføre ytterligere undersøkelser for å avdekke eventuelle skjulte skader i veggkonstruksjonen, spesielt over grunnmuren og under vinduer. Det bør vurderes tiltak for å bedre lufting bak kledningen og hindre fuktopptrekk fra vannbrett, for å redusere risikoen for fuktskader og råte i konstruksjonen. Alderen på konstruksjonen medfører økt sannsynlighet for skjulte feil, og det må påregnes behov for vedlikehold eller utskifting av deler av kledningen på sikt.

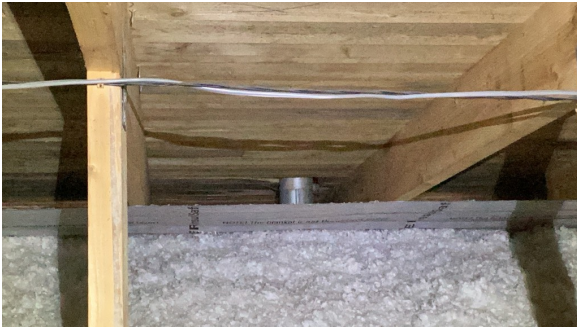
Tilgjengelige deler av takkonstruksjon er delvis inspisert fra gangbart gulv og lyst med lommelykt. Eksakt tilstand kan ikke sjekkes uten bygningsmessige inngrep. Skrå, isolerte takflater defineres som risikokonstruksjon på grunn av erfaringsmessig høy skadefrekvens, spesielt med tanke på fukt- og kondensproblematikk som ofte oppstår i slike konstruksjoner. Skruer og spiker stikker gjennom undertak enkelte steder. Noe misfarging på undertak enkelte steder. Deler av takkonstruksjon har begrenset med lufting. Vepsebol registrert på loft. Tilstandsgrad gitt pga. nevnte forhold.

Noe misfarging på undertaksbord ved raft.

Taket bør inspiseres hver vår og høst for å kontrollere tilstanden og vurdere nødvendige tiltak. For å lette tilsynet bør det etableres trygg og lettvinnt atkomst til takkonstruksjonen. Ved årlig tilsyn kan skader eller andre forhold oppdages tidlig, noe som kan forhindre større følgeskader som oppdemning av vann og lekkasjer fra åpninger ved beslag. Manglende eller feil vedlikehold kan medføre kortere levetid eller omfattende skader, for eksempel lekkasjer på taket. Ytterligere undersøkelser anbefales, spesielt med tanke på risikokonstruksjon og tegn til misfarging og gjennomgående skruer/spiker, for å unngå fukt- og kondensproblematikk.

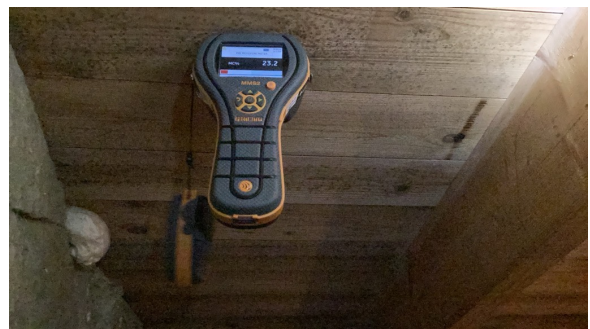
Fuktmåling ble foretatt, jeg målte skadelig fukt i undertaksbord enkelte steder.

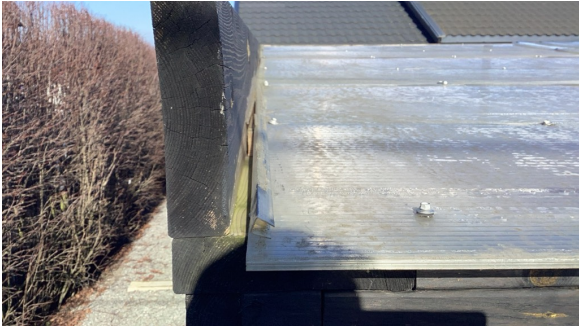
Enkelte løse lister på pergola tak.

Løse lister på pergolatak bør festes eller skiftes ut for å hindre at de løsner ytterligere og forårsaker skade eller personskafe. Manglende utbedring kan føre til økt risiko for vanninntrenging, forringelse av konstruksjonen og redusert sikkerhet.

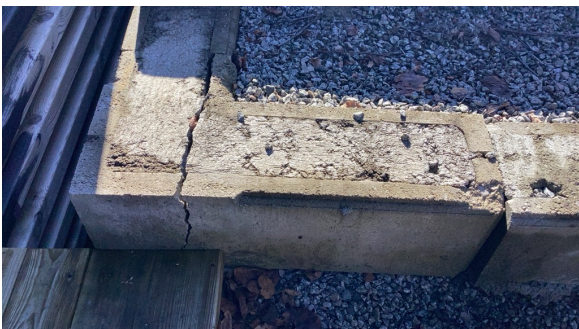
- Betongtrapp har mindre sprekker/skader

Sprekt trinn.

Det anbefales jevnlig ettersyn og vedlikehold av trappen for å avdekke og utbedre eventuelle skader eller sprekker. Dersom slike forhold ikke følges opp, kan det føre til ytterligere forringelse av konstruksjonen og redusert sikkerhet ved bruk.

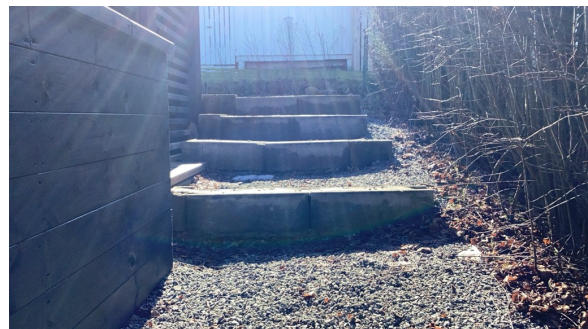
Noe skjevheter i trapp.

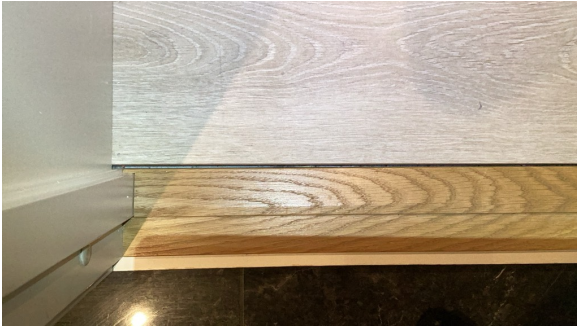
Mangler avslutningslist mot terskel.

Overflater med slitasjegrad utover normal bruksslitasje bør utbedres eller overflatebehandles for å hindre videre forringelse og opprettholde et tilfredsstillende innemiljø. Dersom tiltak ikke gjennomføres, kan det føre til økt vedlikeholdsbehov og redusert levetid på overflatene.

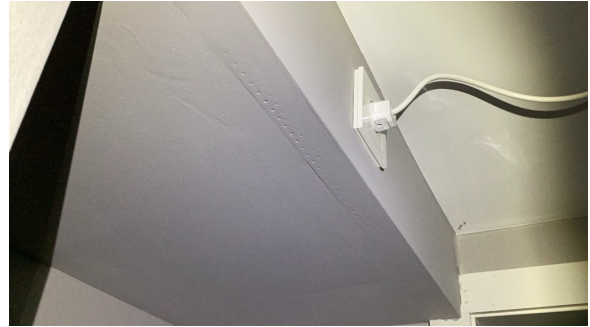
Noe ufagmessig sparkling av hjørnet.

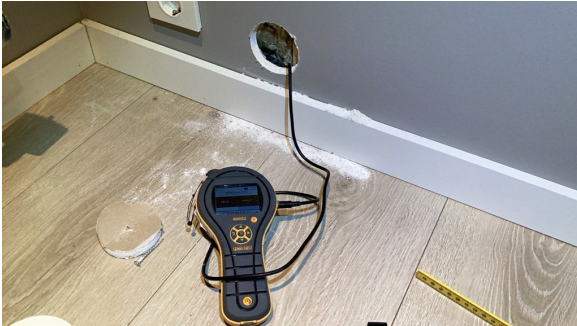
Eksakt tilstand kan ikke sjekkes uten bygningsmessige inngrep. Utforede vegger og oppforede gulv under terreng slik som her regnes som risikokonstruksjoner, da erfaring viser at slike konstruksjoner ofte har høy skadefrekvens. Dette skyldes at fukt kan trenge inn i konstruksjonen, noe som kan føre til skjulte skader og redusert levetid. Det anbefales å være oppmerksom på mulige fuktproblemer og vurdere tiltak for å redusere risikoen. Hulltaking er utført for å tilfredsstille forskrift. Det tas spesifikt forbehold om at deler av bygningsdelen er skjult, har en alder som øker sannsynligheten for skjulte feil og har brukt opp mye av sin forventede brukstid. Tilstandsgrad gitt pga. nevnte forhold.

Fuktmåling ble foretatt, jeg målte tørre verdier i konstruksjon.

Det anbefales å gjennomføre jevnlig kontroll av de skjulte konstruksjonene for å avdekke eventuelle fuktskader, da slike risikokonstruksjoner ofte har høy skadefrekvens og redusert levetid. Manglende kontroll kan medføre skjulte skader, redusert brukstid og økte utbedringskostnader på sikt.

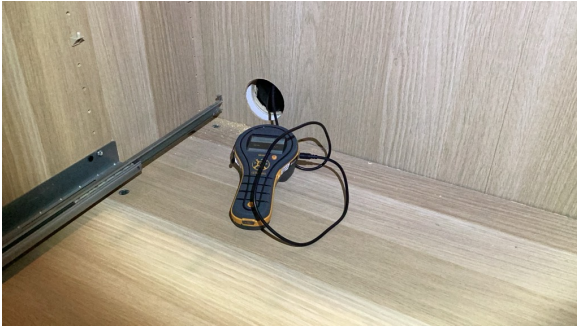
Ved fuktmåling ble det registrert tørre verdier.

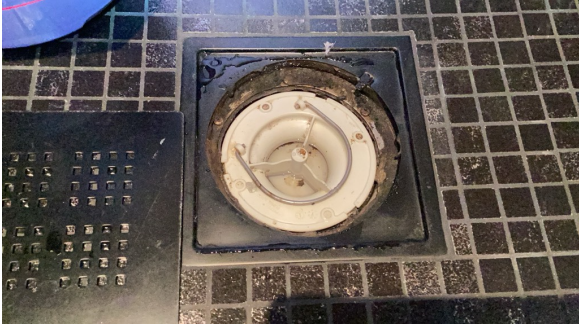
Sluk i dusj.

Manglende godkjent dokumentasjon medfører usikkerhet om utførelsen er fagmessig, noe som gir økt risiko for fuktskader i konstruksjonen ved direkte vannpåkjenning på vegg og gulv. Det anbefales å følge med på tilstanden til våtrommet og tilstøtende bygningsdeler for å oppdage eventuelle skader på et tidlig tidspunkt.

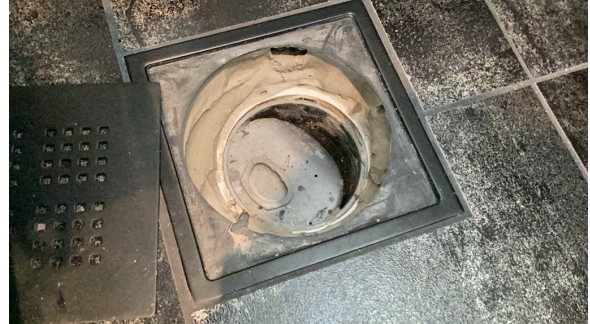
Hjelpesluk.

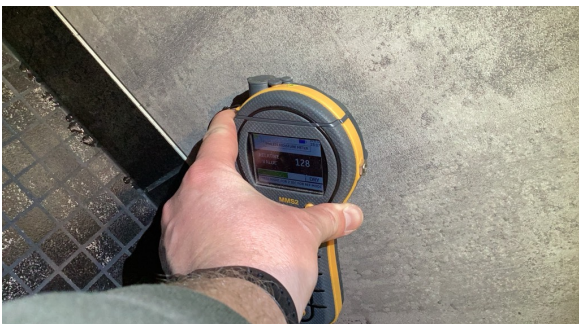
Ved bruk av fuktindikator på utsatte steder registrerte jeg ingen unormale verdier.

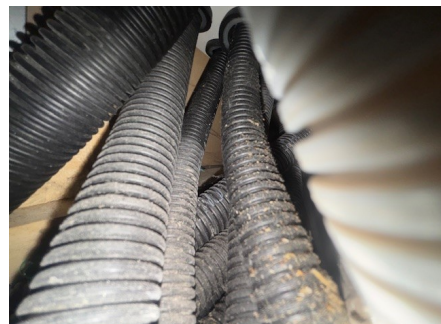
Bilde tatt med telefon, bildet er tatt inne i kasse som går under trapp og inn i vegg på badet.

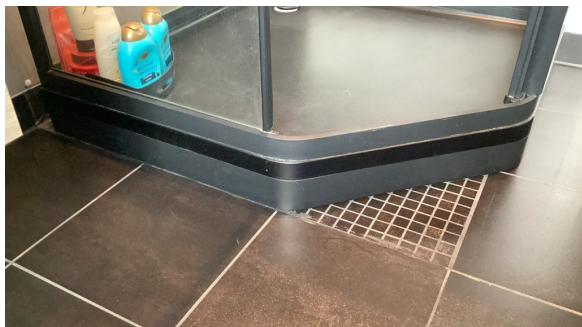
Bunn på dusjkabinett satt godt, den ble ikke tatt av for og inspisere sluk da jeg var redd den ikke skulle gå på igjen.

Området bak dusjkabinett bør gjøres tilgjengelig for inspeksjon, da utilgjengelighet medfører usikkerhet om tilstanden og økt risiko for skjulte skader. Begrenset mulighet for inspeksjon og rengjøring av sluk øker faren for lekkasjer og fuktskader over tid. Manglende godkjent dokumentasjon medfører usikkerhet om utførelsen er fagmessig, noe som gir økt risiko for fuktskader i konstruksjonen ved direkte vannpåkjenning på vegg og gulv. Det anbefales å følge med på tilstanden til våtrommet og tilstøtende bygningsdeler for å oppdage eventuelle skader på et tidlig tidspunkt.

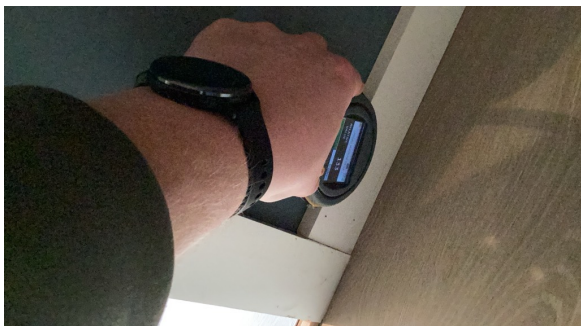
Ved bruk av fuktindikator på utsatte steder registrerte jeg ingen unormale verdier.

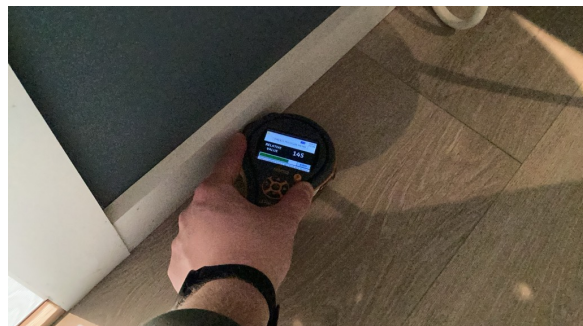
Ved bruk av fuktindikator på utsatte steder registrerte jeg ingen unormale verdier.

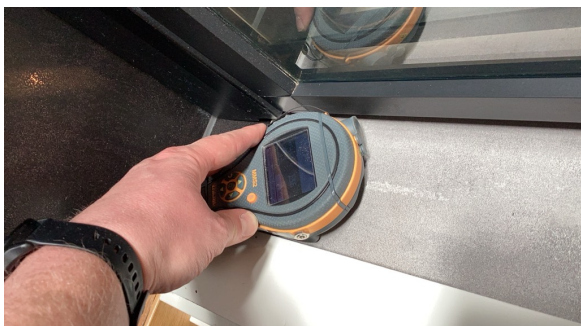
Ved bruk av fuktindikator på utsatte steder registrerte jeg ingen unormale verdier.

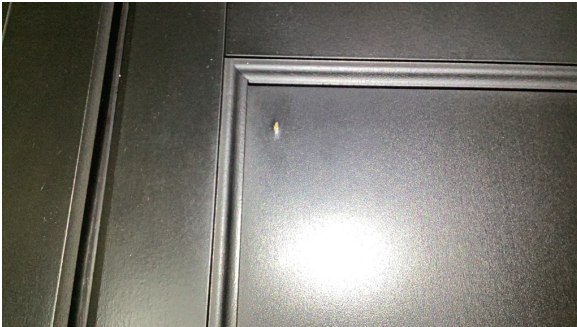
Enkelte små merker på innredning.

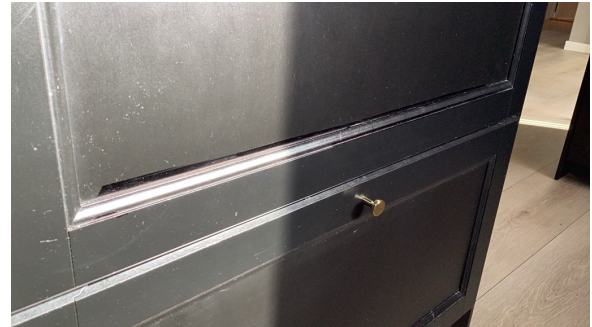
Utført noe flikking med feil farge.

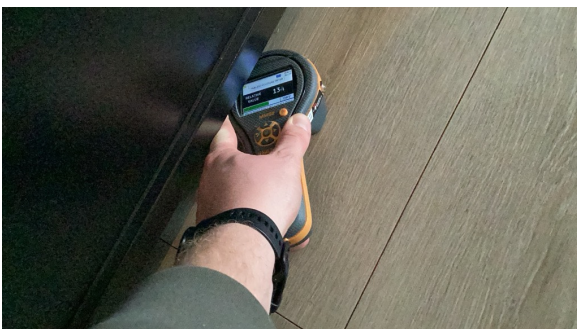
Ved bruk av fuktindikator registrerte jeg ingen unormale verdier.

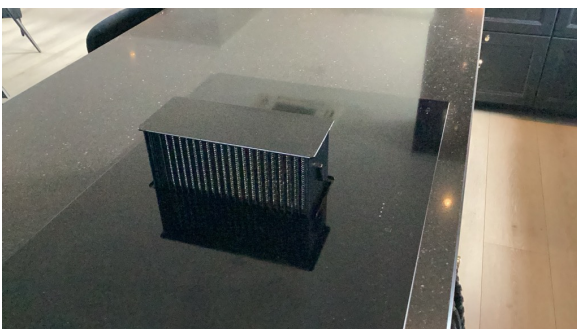
Ved test av avtrekksvifte som beskrevet i NS3600, fungerte viften som tiltenkt.

Det bør etableres mekanisk eller forsert avtrekk fra kokesonen om mulig for å sikre tilstrekkelig ventilasjon. Manglende avtrekk kan føre til dårlig luftkvalitet, økt fuktbelastning og risiko for skader på overflater og konstruksjoner.

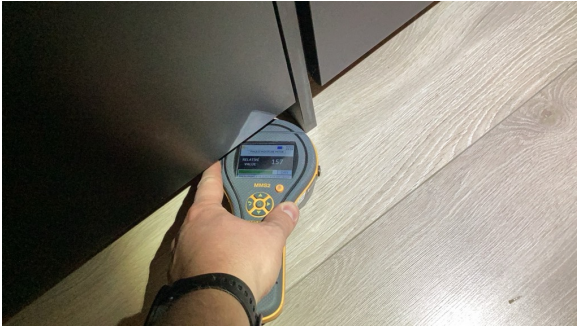
Ved bruk av fuktindikator registrerte jeg ingen unormale verdier.

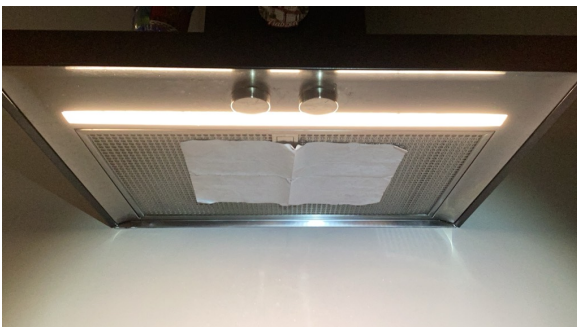
Ved test av avtrekksvifte som beskrevet i NS3600, fungerte viften som tiltenkt.

Det bør etableres mekanisk eller forsert avtrekk fra kokesonen om mulig for å sikre tilstrekkelig ventilasjon. Manglende avtrekk kan føre til dårlig luftkvalitet, økt fuktbelastning og risiko for skader på overflater og konstruksjoner.

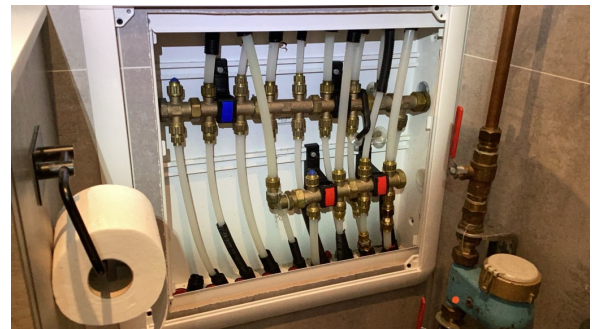
Fordelerskap på bad/vaskerom. Skruehull inne i skap bør tettes med egnet masse mtp vannsprut.

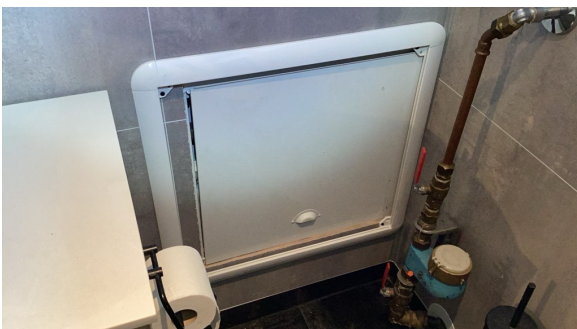
Fordelerskap er noe forskjøvet så sprutplate er vanskelig og få på plass.

Fordelerskapet bør justeres slik at sprutplate kan monteres korrekt. Dette bør gjøres for å sikre at eventuelle lekkasjer ledes ut i skapet og ikke inn i veggkonstruksjonen, noe som kan redusere risikoen for fuktskader.

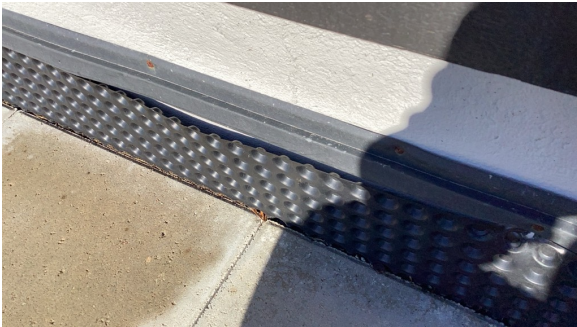
Grunnmursplast går ikke oppunder avslutningslist. Rustete spiker på avslutningslist rundt om.

Det bør monteres avslutningslist der grunnmurspapp mangler for å hindre fuktinntrengning i konstruksjonen. Ytterligere undersøkelser anbefales, da det er ukjent hva som er utført på dreneringen i 2013 og det mangler dokumentasjon på arbeidet. Manglende dokumentasjon og begrenset inspeksjonsmulighet medfører økt risiko for skjulte skader og fuktproblemer i konstruksjonen.
