# Tilstandsrapport

Fritidsbolig

Eikenveien 1320, 4596 EIKEN

Befaringsdato: 16.09.2025

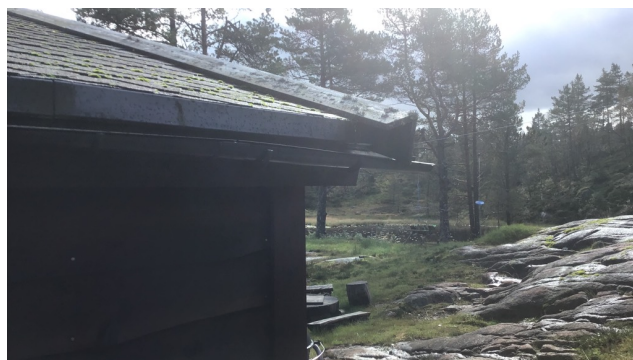
Takrenner og nedløp av plast.  
Pipe helbeslått over tak med bunnbeslag i nedkant mot tak singel.  
Tetthet og fallforhold på takrenner er ikke vurdert.

Mangler nedløp

- Nedløpsrør må monteres

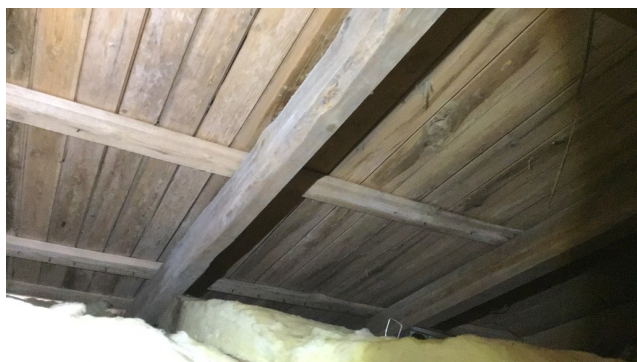
Mangler luftespalte i nedkant

-Lufting/ventilering bør forbedres med etablering av luftespalte nedkant tak og ventiler i gavl, som vil forbedre luftsirkulasjonen av kaldt loft betraktelig.

-Det anbefales at det etableres lofts luke med stige for god tilkomst til loftsrommet. Dette for jevnlig kontroll av innvendige konstruksjoner på kaldt loftet.

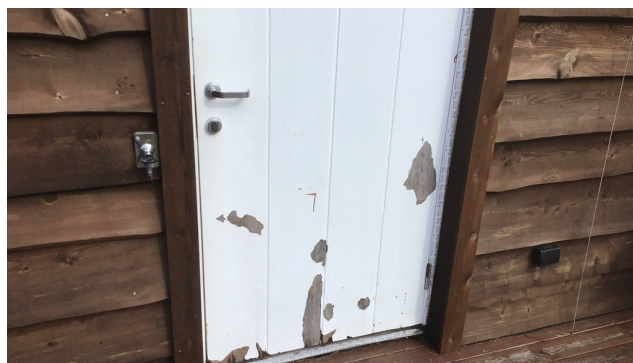
Bod dør

- Det er påvist dør(er) med fukt/råteskader.

Fukt svelling og skader utvendig på bod dør.

- Døren(e) står foran utskiftning.

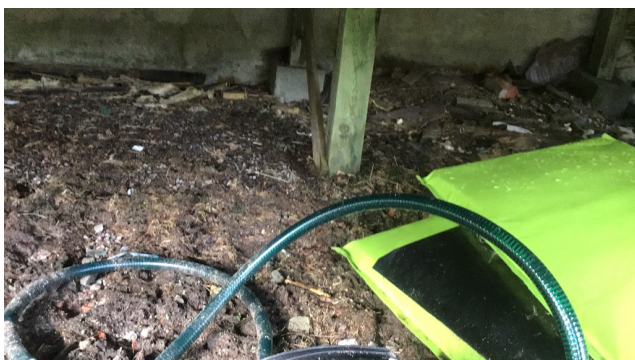
-Fundamenter under terrasse går til bakkenivå med fare for fukt skader

Fundamenter til bakkenivå

-Det bør lages avstand fra fundamenter til bakkenivå for å forhindre fukt/råte skader i fundamenter

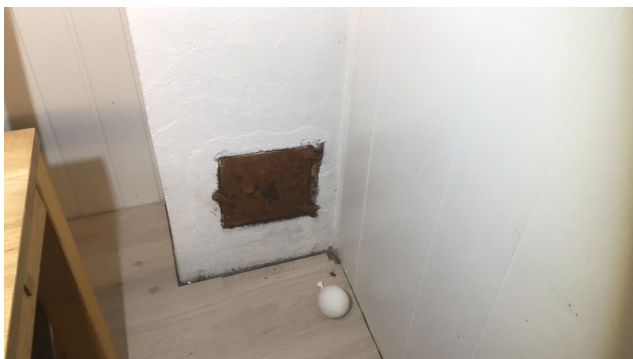
Mangler ildfast plate på vegg og gulv

-Det må monteres Ildfast plate på vegg i henhold til forskriftene

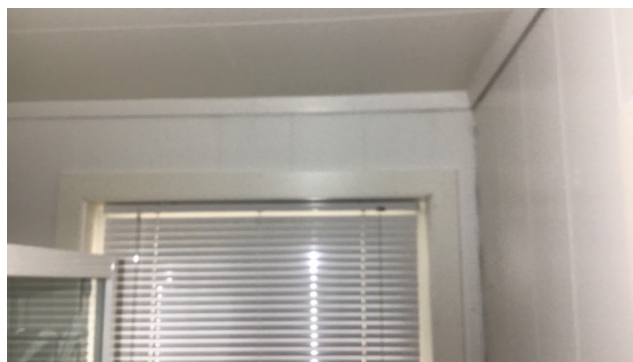
- Mekanisk avtrekk og tilluft må etableres.
- Dersom avviket ikke utbedres vil det være fare for dårlig luftskifting og resultere i høy luftfuktighet og utvikling av skader.

Kun lufting med vindu

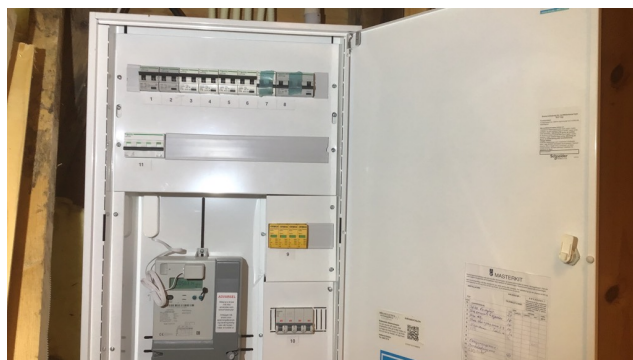
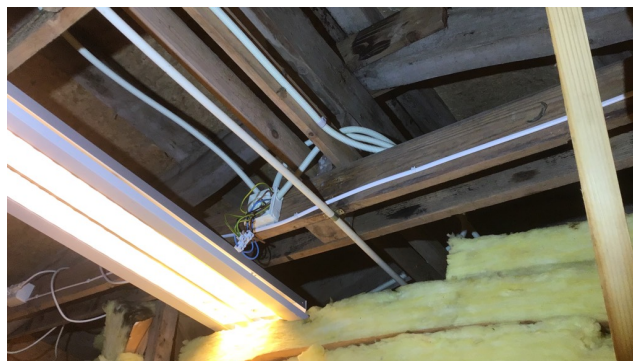
Løse og ubeskyttede ledninger

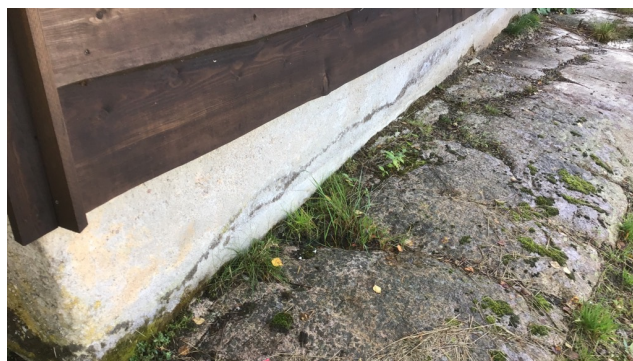
-Det siger vann inn under grunnmur og inn i krypkjelleren, dette vil kunne føre til et fuktig klima og fare for fuktskader

Det må foretas nærmere undersøkelser, det kan ikke utelukkes behov for tiltak

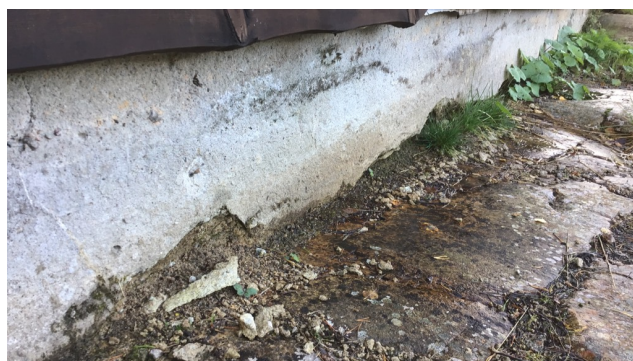
Mindre stedvis riss/avskallinger i pussflate, men ingen vesentlige sprekker observert som tilsier svikt. Normalt oppsyn og vedlikehold.

Det er påvist sprekker og avskallinger i murte/pussede fasader.

Lokal utbedring må utføres.
