# Tilstandsrapport

Enebolig

Tordenskjolds gate 17, 2821 GJØVIK

Befaringsdato: 04.06.2025

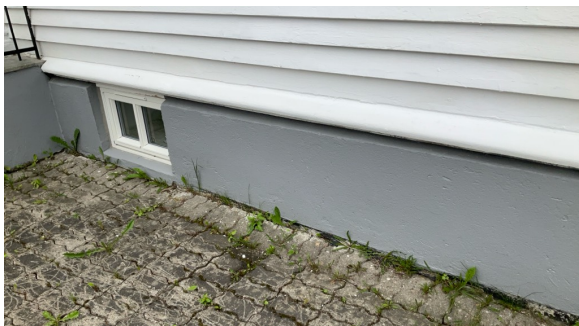
- Det er ingen eller liten lufting i nedre kant av kledning mot grunnmur.
- Det er avvik:

Ingen avstand fra kledning og ned på vannbrett/beslag. Uten tilfredsstillende avstand til vannbrett/beslag vil vann trekkes opp av kledningen og veggen bak. Dette kan føre til fuktproblemer, som igjen kan forårsake fuktskader.

- Uten tilstrekkelig lufting bak bordkledningen kan fuktighet som trenger inn bak bordene eller gjennom veggen innenfra ikke tørke opp. Dette skaper ideelle forhold for råtesopp og muggvekst.
- Det bør foretas tiltak for å bedre lufting av kledningen.
- Tiltak:
  - Utbedring av lufting vil ikke være lønnsomt som enkeltstående tiltak, men ved skifte av utvendig kledning bør det lages tilstrekkelig lufting. Manglende lufting gir økt risiko for fuktskader i konstruksjonen.
  - Uten tilfredsstillende avstand til vannbrett/beslag vil vann trekkes opp av kledningen og veggen bak. Dette kan føre til fuktproblemer, som igjen kan forårsake fuktskader.

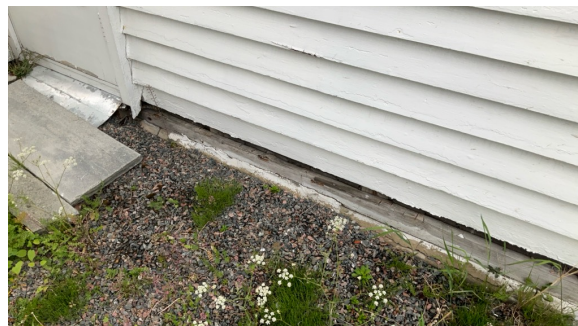
Råteskadet treverk i svill på garasje/uthus. Råteskadet treverk bør skiftes ut.

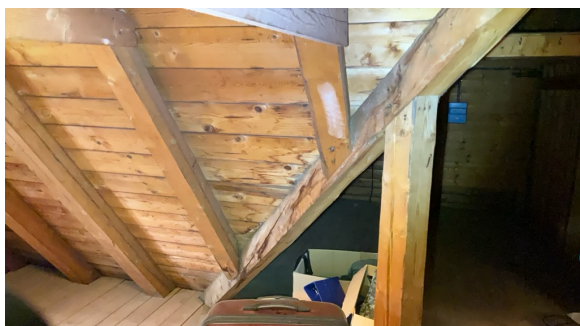
• Fuktmerker er registrert ved gjennomføringer. Det er usikkert om fuktmerker skyldes eldre eller nyere vanngjennomtrengning. Fuktmerker kan ha oppstått ved spesielle værforhold. Ved fuktmåling registrerte jeg ikke unormale verdier.

Fuktmerker på taksperrer.

• Det anbefales å føre jevnlig tilsyn med takkonstruksjon, spesielt ved større nedbørsmengder og/eller snøsmelting.

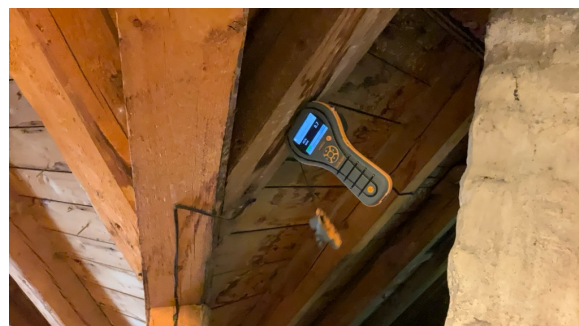
Fuktmerker er registrert ved gjennomføringer. Det er usikkert om fuktmerker skyldes eldre eller nyere vanngjennomtrengning. Fuktmerker kan ha oppstått ved spesielle værforhold. Ved fuktmåling registrerte jeg ikke unormale verdier.

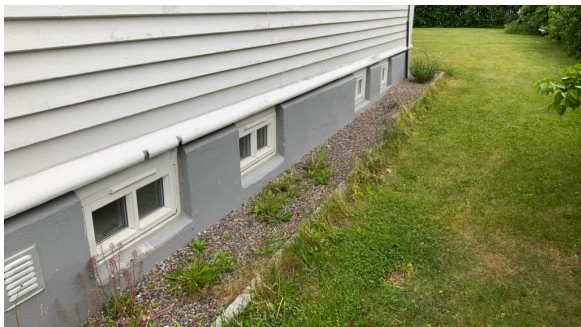
Viktig å følge med på vinduer som ligger helt ned mot terrenget, risiko for vanninntrenging ved snøsmelting og mye nedbør.

- Det er ikke behov for strakstiltak siden vinduene fungerer i dag, men ut ifra alder kan skader eller punkteringer oppstå på eldre vinduer. Oppgraderinger/utskiftninger bør påregnes. Konsekvens av avviket/eldre vinduer/dårlige vinduer, gir en fremtidig kostnad på fornyelse/vedlikehold. Eldre isolerglass medfører økt forbruk av energi til oppvarming. Varmetap fra vinduer kan forårsake at varm luft stiger inn på kaldtloft og er med på å skape kondens og ising på taktro i den kalde årstiden.
- Viktig å følge med på vinduer som ligger helt ned mot terrenget, risiko for vanninntrenging ved snøsmelting og mye nedbør.
- Tiltak anbefales for omramming rundt vinduer. Forhold krever skjerpet grad av tilsyn og vedlikehold med dagens utførelse.

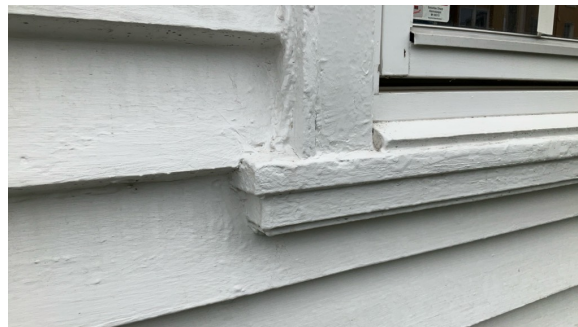
• Omramming rundt vinduer er ført ned på beslag, risiko for fuktopptrekk i treverket.

Omramming rundt vinduer er ført ned på beslag, risiko for fuktopptrekk i treverket.

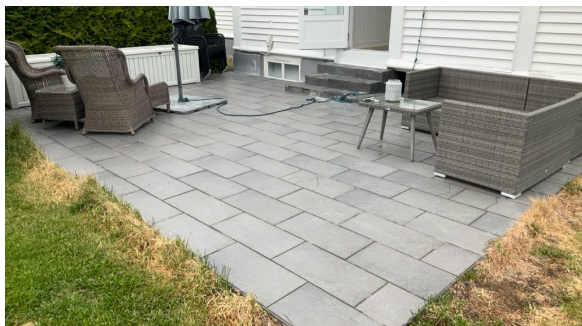
- Mer enn halvparten av forventet brukstid er passert på tettesjikt/membran.
- Rekkverket er for lavt i forhold til dagens krav til rekkverkshøyder.
- Konstruksjoner som er værutsatt og uten tak, vil alltid ha ekstra vedlikeholdsbehov. Konstruksjoner/overflater har vedlikeholdsbehov. Sprekker i fliser. Løse fliser på platting og i trapp. Dagens krav til høyde på rekkverk er 100 cm, rekkverk er lavere.

Sprekker i fliser. Løse fliser på platting og i trapp. Overflater av fliser må utbedres eller skiftes.

**Kostnadsestimat: 10 000 - 50 000**

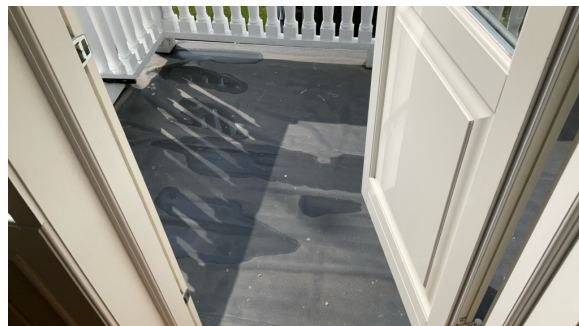
• Det opplyses at konstruksjoner over boligrom er en risikokonstruksjon som erfaringsmessig har høy skadefrekvens. Alder på tettesjikt og hvordan oppbygningen av konstruksjonene er utført er avgjørende for å unngå skader i underliggende konstruksjoner.

Mer enn halvparten av forventet brukstid er passert på tettesjikt/membran.

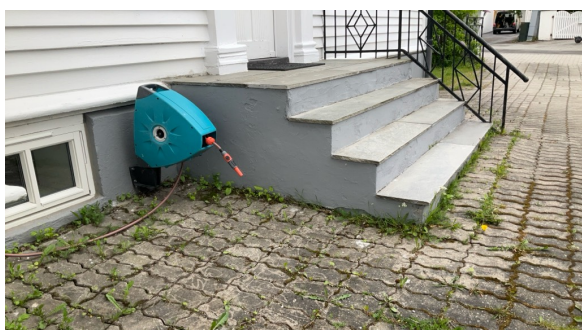
Det mangler rekkverk på ene siden av trappen, dette må etableres for å lukke avviket.

- Rekkverk må monteres for å lukke avviket.

Kostnadsestimat: Under 10 000

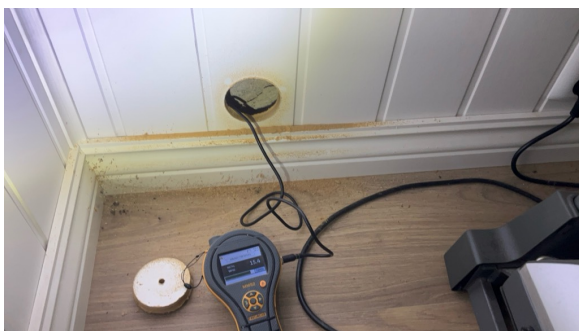
Innvendig utforede vegger og oppforede gulv under terreng er å betrakte som risikokonstruksjoner, det vil si konstruksjoner som erfaring viser at har høy skadefrekvens pga. at det ofte er skjulte feil og skader inne i konstruksjonene. Eksakt tilstand er ikke kontrollerbart uten bygningsmessige inngrep. Hulltaking og fuktmåling ble foretatt, jeg målte grenseverdier for skadelig fukt og dette er en indikasjon på at veggene er utsatt for forhøyet fuktpåkjenning. Målingene som er gjort er å betrakte som stikkprøver og sier bare noe om tilstanden i nærheten til området der målingen er utført.

Hulltaking og fuktmåling ble foretatt, jeg målte grenseverdier for skadelig fukt og dette er en indikasjon på at veggene er utsatt for forhøyet fuktpåkjenning.

Da drenering ikke er oppgradert siden byggeåret er det viktig å følge med på konstruksjonene. Kjeller er innredet etter byggeåret, og dette endrer forutsetningene for konstruksjonene. Det er påregnelig med tiltak utvendig i form av drenering/isolering av grunnmur. Fuktmålingene som er gjort er å betrakte som stikkprøver og sier bare noe om tilstanden i nærheten til området der målingen er utført, det kan ikke utelukkes avvik i konstruksjoner som ikke er undersøkt. Årsaken til fuktpåkjenning må kartlegges.

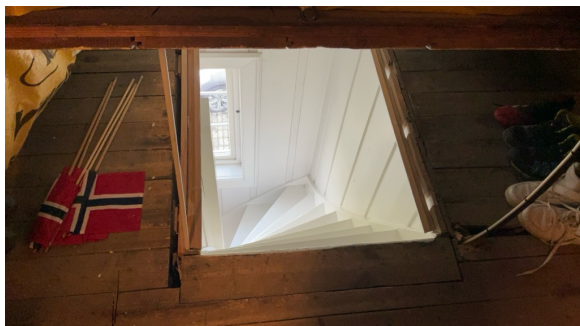
Trapp til loft er bratt og mangler håndløper.

- Håndløper bør monteres, men det var ikke krav på byggetidspunktet.

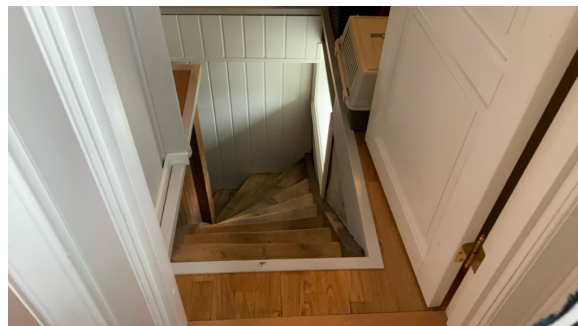
Trapp til kjeller mangler håndløper. Trapp internt i boenhet er smalere en 80cm.

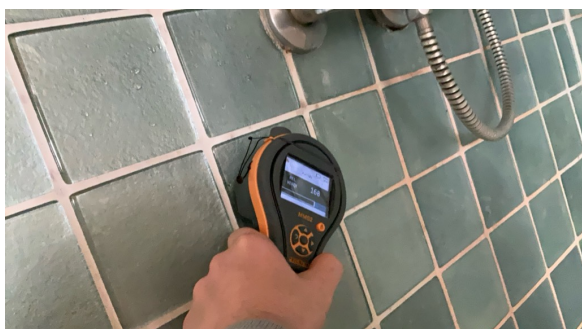
- Det er ikke fremvist dokumentasjon på utførelse og materialer for våtrommets tettesjikt. Våtrommets tettesjikt er innebygd og er derfor ikke mulig å vurdere uten dokumentasjon.
- Ut fra alder på våtrommet er mer enn halvparten av forventet brukstid oppnådd på membran/tettesjikt. Membraner har en aldringsprosess og forventet brukstid. Dette kan variere ut fra hvilken type membran som er benyttet og hvilke egenskaper denne har i kombinasjon med selve utførelsen. Bruksintensitet vil også være avgjørende. Risiko for lekkasjer øker med alder.

Ved bruk av fuktindikator på utsatte steder registrerte jeg ingen unormale verdier.

- Det er ikke behov for strakstiltak i forhold til membran/tettesjikt, men ut fra alder kan det ikke utelukkes at skader og funksjonssvikt kan oppstå uten forutgående varsel.

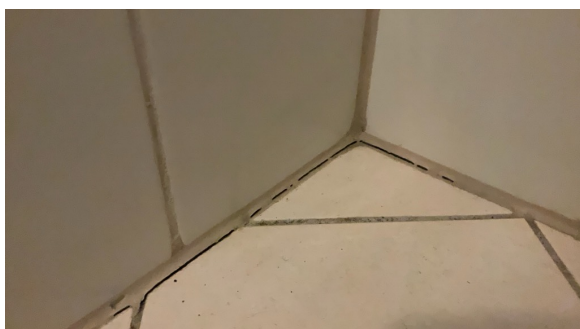
- Det er avvik:
- Det er registrert sprekker i fuger.

Det er registrert sprekker i fuger. Det anbefales ytterligere undersøkelse av fagperson som kan gi en vurdering av om det er nødvendig med utbedring.

- Tiltak:
- Det anbefales ytterligere undersøkelse av fagperson som kan gi en vurdering av om det er nødvendig med utbedring. Sprekker i fug kan være en indikasjon på avvik i bakenforliggende konstruksjon. Det vil være viktig å vurdere eventuell skade på underliggende membran ved å utbedre/ ikke utbedre avviket.

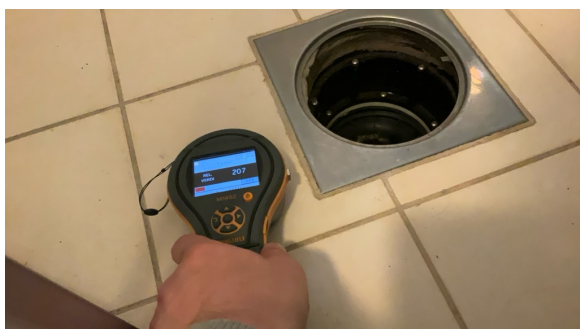
- Det er ikke fremvist dokumentasjon på utførelse og materialer for våtrommets tettesjikt. Våtrommets tettesjikt er innebygd og er derfor ikke mulig å vurdere uten dokumentasjon.
- Ut fra alder på våtrommet er mer enn halvparten av forventet brukstid oppnådd på membran/tettesjikt. Membraner har en aldriingsprosess og forventet brukstid. Dette kan variere ut fra hvilken type membran som er benyttet og hvilke egenskaper denne har i kombinasjon med selve utførelsen. Bruksintensitet vil også være avgjørende. Risiko for lekkasjer øker med alder.

Ved bruk av fuktindikator på utsatte steder registrerte jeg ingen unormale verdier.

- Det er ikke behov for strakstiltak i forhold til membran/tettesjikt, men ut fra alder kan det ikke utelukkes at skader og funksjonssvikt kan oppstå uten forutgående varsel.

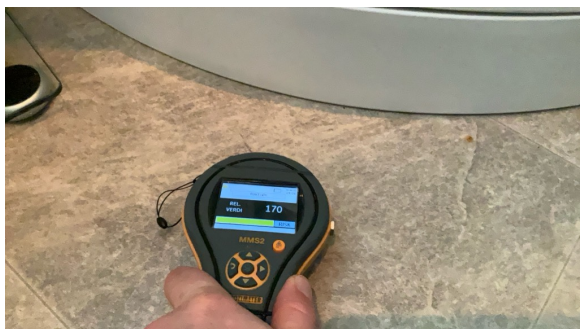
• Tilgang til sluk må bedres både for inspeksjon og rengjøring.

Ved bruk av fuktindikator på utsatte steder registrerte jeg ingen unormale verdier. Membraner har en aldringsprosess og forventet brukstid. Dette kan variere ut fra hvilken type membran som er benyttet og hvilke egenskaper denne har i kombinasjon med selve utførelsen. Bruksintensitet vil også være avgjørende. Risiko for lekkasjer øker med alder.

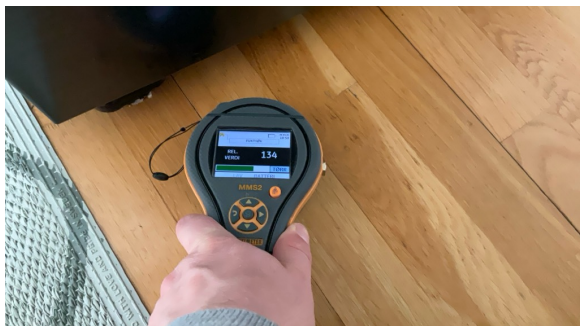
Ved bruk av fuktindikator på utsatte steder registrerte jeg ingen unormale verdier.

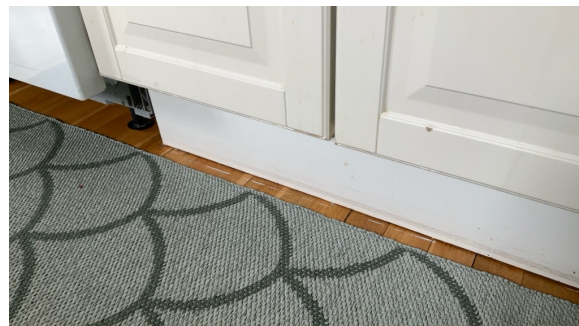
Eldre innredning. Enkelte slitasjer/skader er registrert.

Det er ikke behov for strakstiltak da innredning fungerer for dagens eier, men om kjøper har andre brukskrav eller krav til innredningen så kreves det utbedring eller utskifting. Avhengig av bruksmønster og krav til estetikk av kjøper kan det være påregnelig med utskifting/utbedringer av kjøkkeninnredningen.

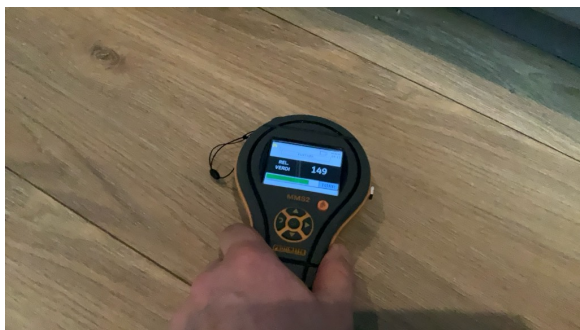
Ved bruk av fuktindikator på utsatte steder registrerte jeg ingen unormale verdier.
