Tordenskjolds gate 17, 2821 GJØVIK

**Herskapelig og innholdsrik villa  
med særpreg – utleiemulighet –  
unik beliggenhet ved sentrum –  
flott utsikt mot Mjøsa.**

# Tilstandsrapport

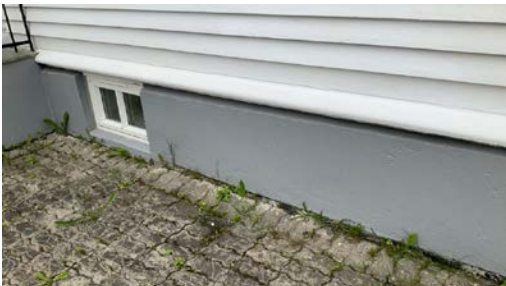
Ingen avstand fra kledning og ned på vannbrett/beslag. Uten tilfredsstillende avstand til vannbrett/beslag vil vann trekkes opp av kledningen og veggen bak. Dette kan føre til fuktproblemer, som igjen kan forårsake fuktskader.

- Uten tilstrekkelig lufting bak bordkledningen kan fuktighet som trenger inn bak bordene eller gjennom veggen innenfra ikke tørke opp. Dette skaper ideelle forhold for råtesopp og muggvekst.
- Det bør foretas tiltak for å bedre lufting av kledningen.
- Tiltak:
  - Utbedring av lufting vil ikke være lønnsomt som enkeltstående tiltak, men ved skifte av utvendig kledning bør det lages tilstrekkelig lufting. Manglende lufting gir økt risiko for fuktskader i konstruksjonen.
  - Uten tilfredsstillende avstand til vannbrett/beslag vil vann trekkes opp av kledningen og veggen bak. Dette kan føre til fuktproblemer, som igjen kan forårsake fuktskader.

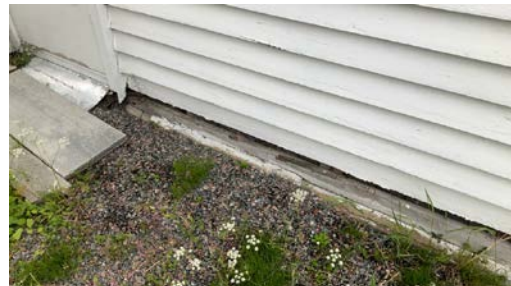
Råteskadet treverk i svill på garasje/uthus. Råteskadet treverk bør skiftes ut.

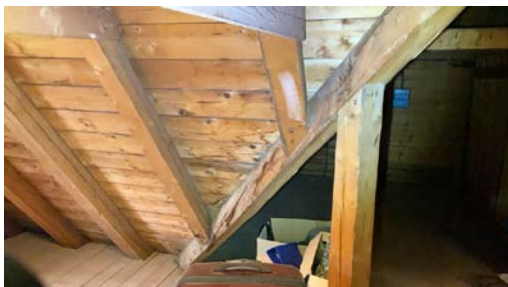
Fuktmerker på taksperrer.

• Det anbefales å føre jevnlig tilsyn med takkonstruksjon, spesielt ved større nedbørsmengder og/eller snøsmelting.

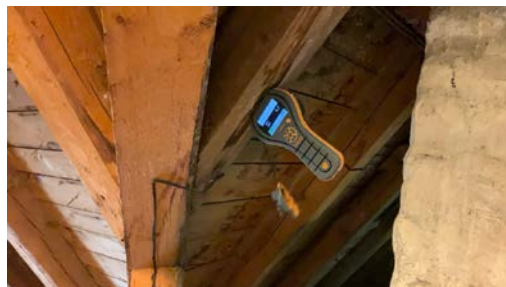
Fuktmerker er registrert ved gjennomføringer. Det er usikkert om fuktmerker skyldes eldre eller nyere vanngjennomtrengning. Fuktmerker kan ha oppstått ved spesielle værforhold. Ved fuktmåling registrerte jeg ikke unormale verdier.

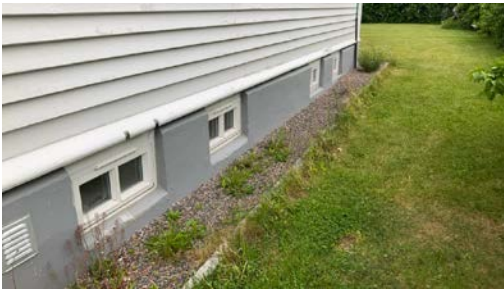
Viktig å følge med på vinduer som ligger helt ned mot terrenget, risiko for vanninntrenging ved snøsmelting og mye nedbør.

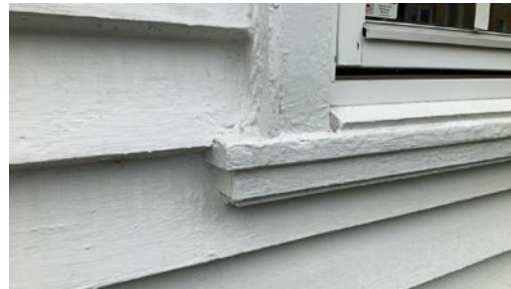
Omramming rundt vinduer er ført ned på beslag, risiko for fuktopptrekk i treverket.

- Det er ikke behov for strakstiltak siden vinduene fungerer i dag, men ut ifra alder kan skader eller punkteringer oppstå på eldre vinduer. Oppgraderinger/utskiftninger bør påregnes. Konsekvens av avviket/eldre vinduer/dårlige vinduer, gir en fremtidig kostnad på fornyelse/vedlikehold. Eldre isolerglass medfører økt forbruk av energi til oppvarming. Varmetap fra vinduer kan forårsake at varm luft stiger inn på kaldtloft og er med på å skape kondens og ising på taktro i den kalde årstiden.
- Viktig å følge med på vinduer som ligger helt ned mot terrenget, risiko for vanninntrenging ved snøsmelting og mye nedbør.
- Tiltak anbefales for omramming rundt vinduer. Forhold krever skjerpet grad av tilsyn og vedlikehold med dagens utførelse.

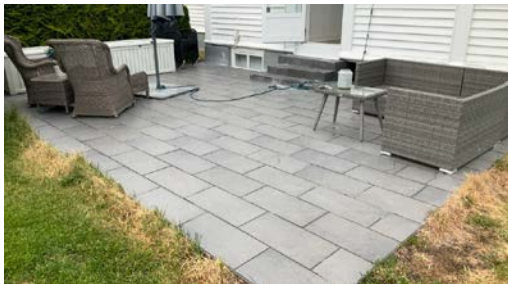
Sprekker i fliser. Løse fliser på platting og i trapp. Overflater av fliser må utbedres eller skiftes.

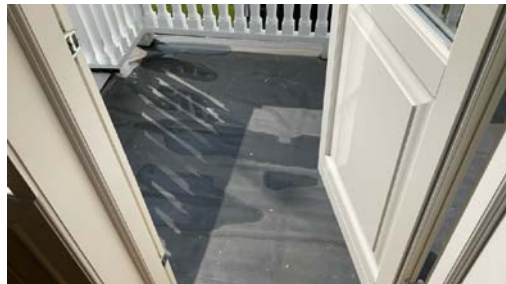
Mer enn halvparten av forventet brukstid er passert på tettesjikt/membran.

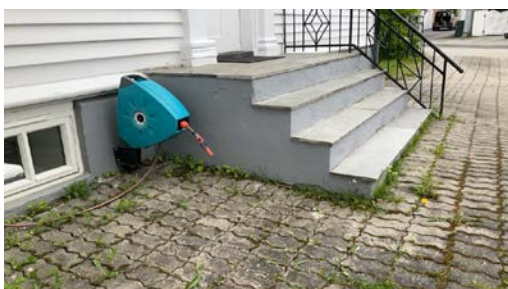
Det mangler rekkverk på ene siden av trappen, dette må etableres for å lukke avviket.

- Rekkverk må monteres for å lukke avviket.

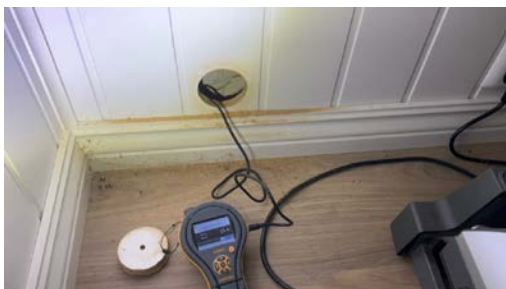
Hulltaking og fuktmåling ble foretatt, jeg målte grenseverdier for skadelig fukt og dette er en indikasjon på at veggen er utsatt for forhøyet fuktpåkjenning.

Da drenering ikke er oppgradert siden byggeåret er det viktig å følge med på konstruksjonene. Kjeller er innredet etter byggeåret, og dette endrer forutsetningene for konstruksjonene. Det er påregnelig med tiltak utvendig i form av drenering/isolering av grunnmur. Fuktmålingene som er gjort er å betrakte som stikkprøver og sier bare noe om tilstanden i nærheten til området der målingen er utført, det kan ikke utelukkes avvik i konstruksjoner som ikke er undersøkt. Årsaken til fuktpåkjenning må kartlegges.

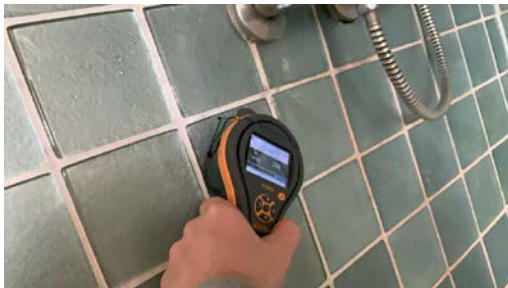
Ved bruk av fuktindikator på utsatte steder registrerte jeg ingen unormale verdier.

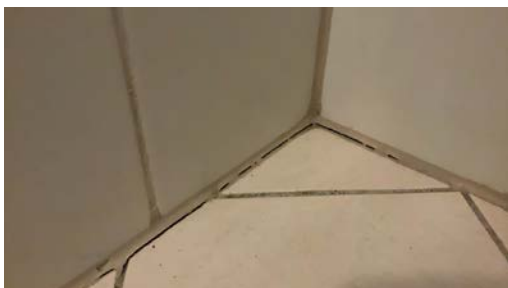
Det er registrert sprekker i fuger. Det anbefales ytterligere undersøkelse av fagperson som kan gi en vurdering av om det er nødvendig med utbedring.

- Tiltak:
- Det anbefales ytterligere undersøkelse av fagperson som kan gi en vurdering av om det er nødvendig med utbedring. Sprekker i fug kan være en indikasjon på avvik i bakenforliggende konstruksjon. Det vil være viktig å vurdere eventuell skade på underliggende membran ved å utbedre/ ikke utbedre avviket.

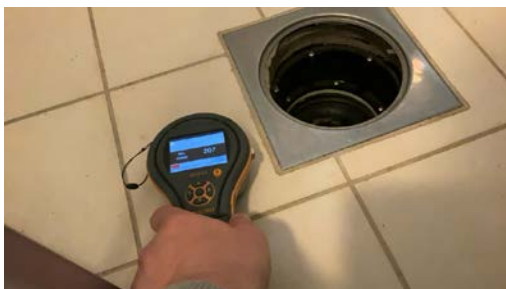
Ved bruk av fuktindikator på utsatte steder registrerte jeg ingen unormale verdier.

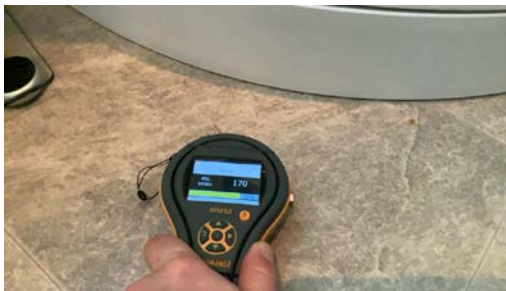
Ved bruk av fuktindikator på utsatte steder registrerte jeg ingen unormale verdier. Membraner har en aldringsprosess og forventet brukstid. Dette kan variere ut fra hvilken type membran som er benyttet og hvilke egenskaper denne har i kombinasjon med selve utførelsen. Bruksintensitet vil også være avgjørende. Risiko for lekkasjer øker med alder.

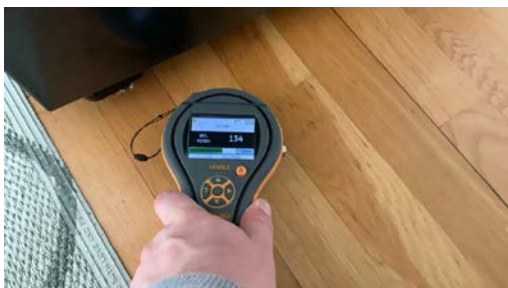
Ved bruk av fuktindikator på utsatte steder registrerte jeg ingen unormale verdier.

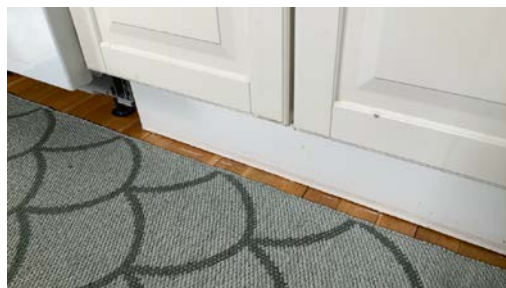
Eldre innredning. Enkelte slitasjer/skader er registrert.

Det er ikke behov for strakstiltak da innredning fungerer for dagens eier, men om kjøper har andre brukskrav eller krav til innredningen så kreves det utbedring eller utskifting. Avhengig av bruksmønster og krav til estetikk av kjøper kan det være påregnelig med utskiftning/utbedringer av kjøkkeninnredningen.

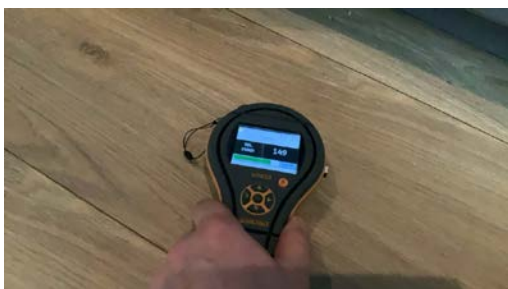
Ved bruk av fuktindikator på utsatte steder registrerte jeg ingen unormale verdier.

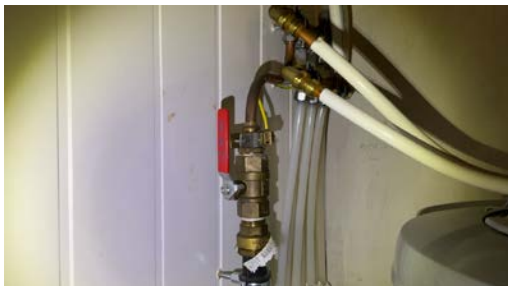
Innvendig hovedstoppekran er plassert i kjelleren.

Anbefaler å montere lekkasjestopper på utsatte steder, dette for å redusere muligheten for vannskader.
