Tordenskjolds gate 17, 2821 GJØVIK

**Herskapelig og innholdsrik villa  
med særpreg – utleiemulighet –  
unik beliggenhet ved sentrum –  
flott utsikt mot Mjøsa.**

**Salgsobjekt:** Enebolig

**Byggeår:** 1918

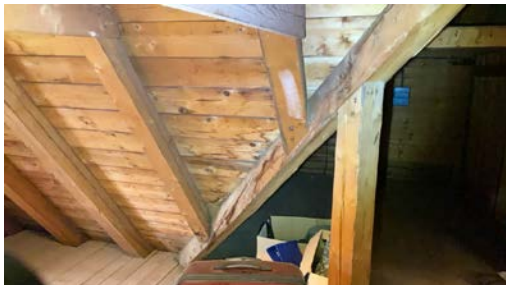
Fuktmerker på taksperrer.

- Det anbefales å føre jevnlig tilsyn med takkonstruksjon, spesielt ved større nedbørsmengder og/eller snøsmelting.

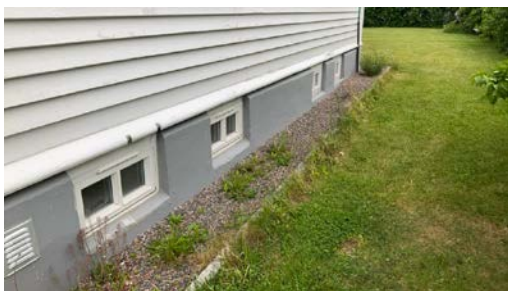
Viktig å følge med på vinduer som ligger helt ned mot terrenget, risiko for vanninntrenging ved snøsmelting og mye nedbør.

- Det er ikke behov for strakstiltak siden vinduene fungerer i dag, men ut ifra alder kan skader eller punkteringer oppstå på eldre vinduer. Oppgraderinger/utskiftninger bør påregnes. Konsekvens av avviket/eldre vinduer/dårlige vinduer, gir en fremtidig kostnad på fornyelse/vedlikehold. Eldre isolerglass medfører økt forbruk av energi til oppvarming. Varmetap fra vinduer kan forårsake at varm luft stiger inn på kaldtloft og er med på å skape kondens og ising på taktro i den kalde årstiden.
- Viktig å følge med på vinduer som ligger helt ned mot terrenget, risiko for vanninntrenging ved snøsmelting og mye nedbør.
- Tiltak anbefales for omramming rundt vinduer. Forhold krever skjerpet grad av tilsyn og vedlikehold med dagens utførelse.

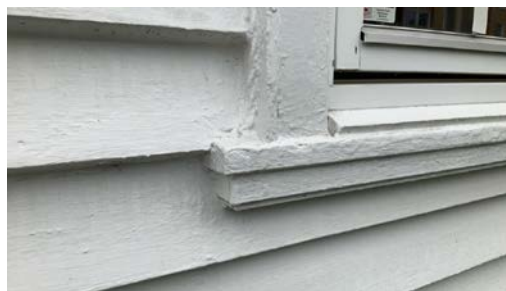
Omramming rundt vinduer er ført ned på beslag, risiko for fuktopptrekk i treverket.

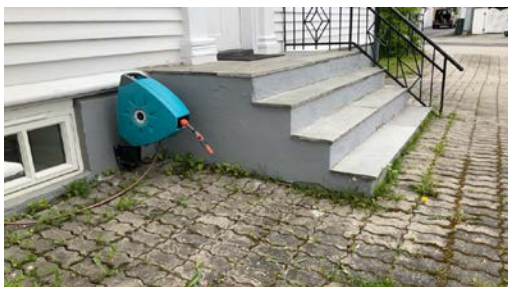
Det mangler rekkverk på ene siden av trappen, dette må etableres for å lukke avviket.

- Rekkverk må monteres for å lukke avviket.

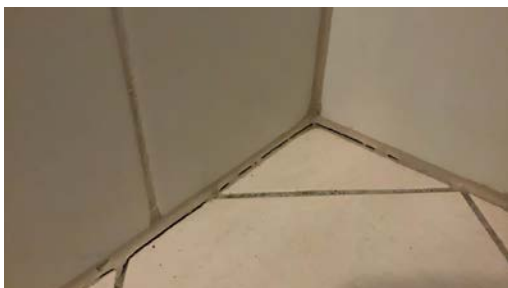
Det er registrert sprekker i fuger. Det anbefales ytterligere undersøkelse av fagperson som kan gi en vurdering av om det er nødvendig med utbedring.

- Tiltak:
- Det anbefales ytterligere undersøkelse av fagperson som kan gi en vurdering av om det er nødvendig med utbedring. Sprekker i fug kan være en indikasjon på avvik i bakenforliggende konstruksjon. Det vil være viktig å vurdere eventuell skade på underliggende membran ved å utbedre/ ikke utbedre avviket.

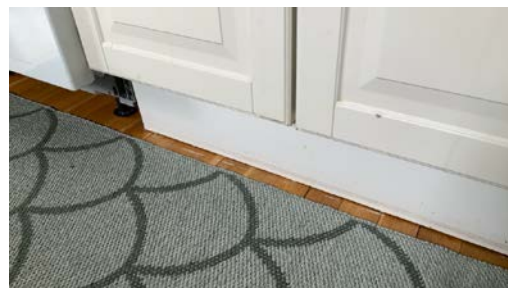
Eldre innredning. Enkelte slitasjer/skader er registrert.

Det er ikke behov for strakstiltak da innredning fungerer for dagens eier, men om kjøper har andre brukskrav eller krav til innredningen så kreves det utbedring eller utskifting. Avhengig av bruksmønster og krav til estetikk av kjøper kan det være påregnelig med utskiftning/utbedringer av kjøkkeninnredningen.
