Tordenskjolds gate 17, 2821 GJØVIK

**Herskapelig og innholdsrik villa  
med særpreg – utleiemulighet –  
unik beliggenhet ved sentrum –  
flott utsikt mot Mjøsa.**

| Tilstandsrapport ..... | 88 |

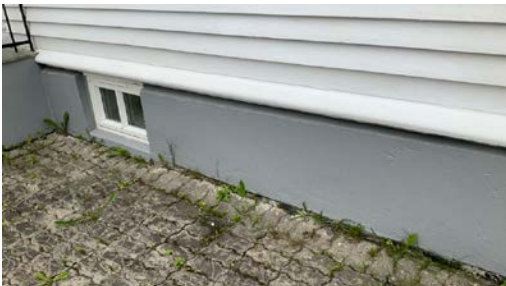
Ingen avstand fra kledning og ned på vannbrett/beslag. Uten tilfredsstillende avstand til vannbrett/beslag vil vann trekkes opp av kledningen og veggen bak. Dette kan føre til fuktproblemer, som igjen kan forårsake fuktskader.

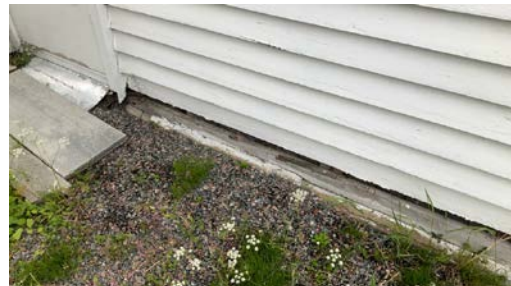
Råteskadet treverk i svill på garasje/uthus. Råteskadet treverk bør skiftes ut.

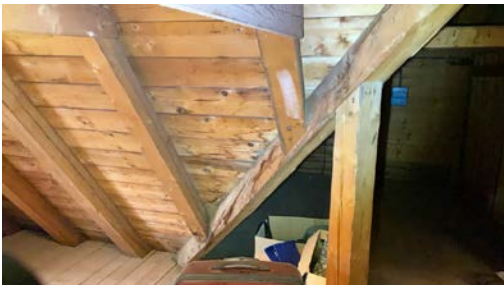
Fuktmerker på taksperrer.

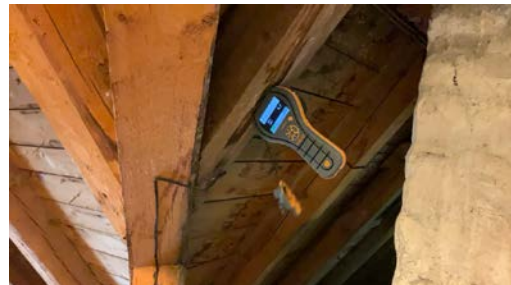
Fuktmerker er registrert ved gjennomføringer. Det er usikkert om fuktmerker skyldes eldre eller nyere vanngjennomtrengning. Fuktmerker kan ha oppstått ved spesielle værforhold. Ved fuktmåling registrerte jeg ikke unormale verdier.

- Det anbefales å føre jevnlig tilsyn med takkonstruksjon, spesielt ved større nedbørsmengder og/eller snøsmelting.

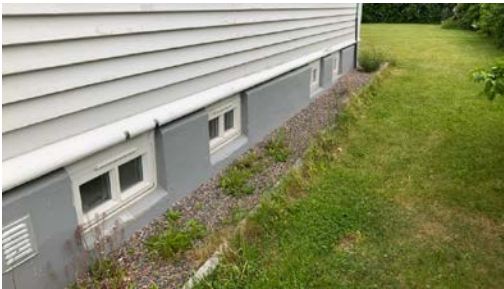
Viktig å følge med på vinduer som ligger helt ned mot terrenget, risiko for vanninntrenging ved snøsmelting og mye nedbør.

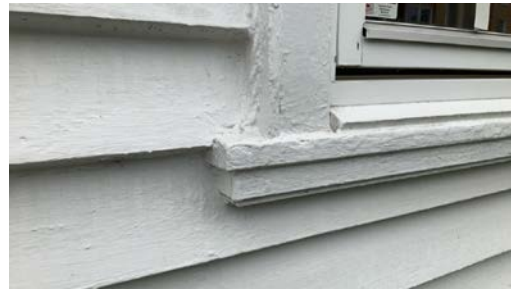
Omramming rundt vinduer er ført ned på beslag, risiko for fuktopptrekk i treverket.

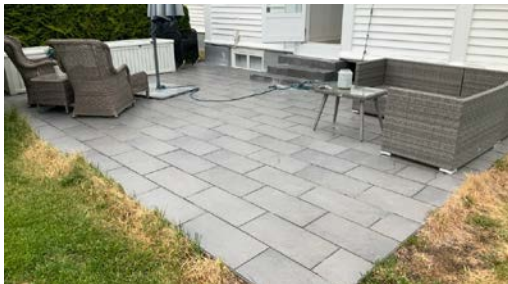
Sprekker i fliser. Løse fliser på platting og i trapp. Overflater av fliser må utbedres eller skiftes.

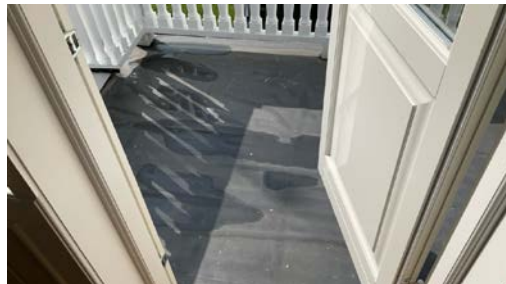
Mer enn halvparten av forventet brukstid er passert på tettesjikt/membran.

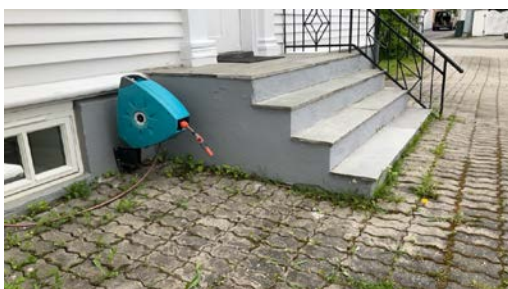
Det mangler rekkverk på ene siden av trappen, dette må etableres for å lukke avviket.

- Rekkverk må monteres for å lukke avviket.

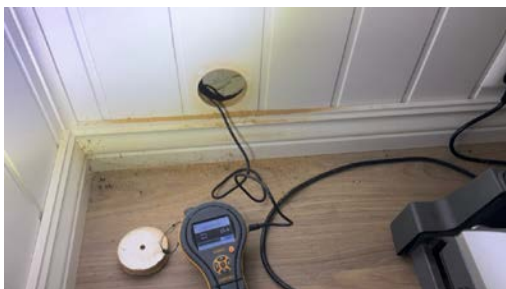
Hulltaking og fuktmåling ble foretatt, jeg målte grenseverdier for skadelig fukt og dette er en indikasjon på at veggen er utsatt for forhøyet fuktpåkjenning.

Da drenering ikke er oppgradert siden byggeåret er det viktig å følge med på konstruksjonene. Kjeller er innredet etter byggeåret, og dette endrer forutsetningene for konstruksjonene. Det er påregnelig med tiltak utvendig i form av drenering/isolering av grunnmur. Fuktmålingene som er gjort er å betrakte som stikkprøver og sier bare noe om tilstanden i nærheten til området der målingen er utført, det kan ikke utelukkes avvik i konstruksjoner som ikke er undersøkt. Årsaken til fuktpåkjenning må kartlegges.

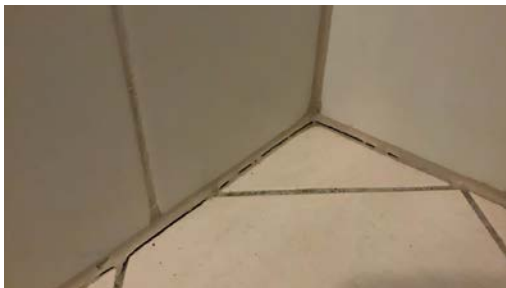
Det er registrert sprekker i fuger. Det anbefales ytterligere undersøkelse av fagperson som kan gi en vurdering av om det er nødvendig med utbedring.

- Tiltak:
- Det anbefales ytterligere undersøkelse av fagperson som kan gi en vurdering av om det er nødvendig med utbedring. Sprekker i fug kan være en indikasjon på avvik i bakenforliggende konstruksjon. Det vil være viktig å vurdere eventuell skade på underliggende membran ved å utbedre/ ikke utbedre avviket.

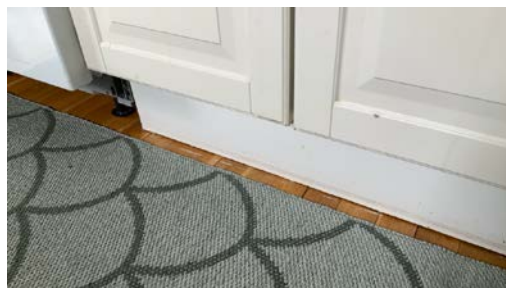
Eldre innredning. Enkelte slitasjer/skader er registrert.

Det er ikke behov for strakstiltak da innredning fungerer for dagens eier, men om kjøper har andre brukskrav eller krav til innredningen så kreves det utbedring eller utskifting. Avhengig av bruksmønster og krav til estetikk av kjøper kan det være påregnelig med utskifting/utbedringer av kjøkkeninnredningen.
