# Tilstandsrapport

Hytte

Panoramavegen 997, 2960 RØN

Befaringsdato: 10.08.2024

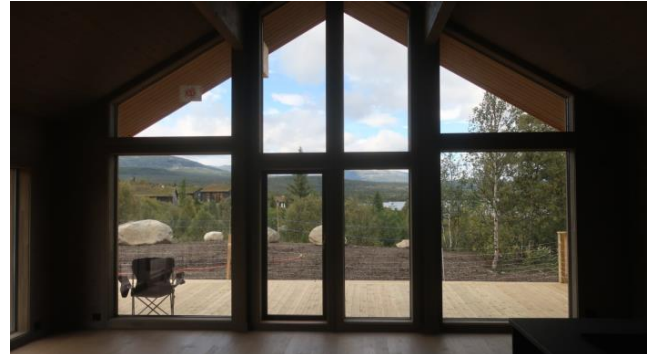
### ! TG 0 Takkonstruksjon/Loft

*Punktet må sees i sammenheng med Takteking*  
A-takstoler over soveromsavdeling med innredet hems, åpen himling med laminere dragere i stue/kjøkken.

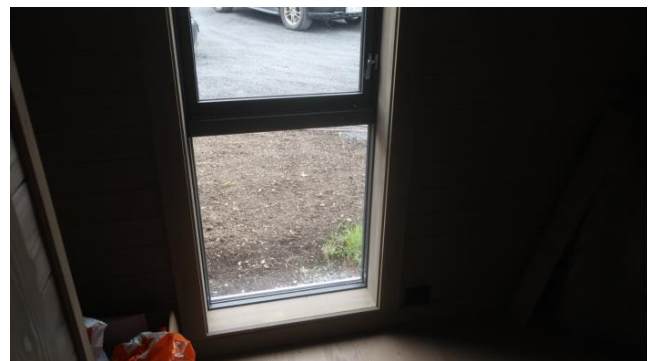
Vinduer med to lags energiglass. Store vindusflater. Herdet glass.

Vinduene går helt ned til gulvet.

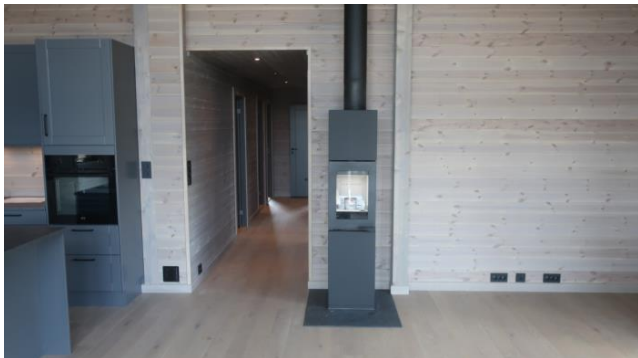
## ! TG 0 Pipe og ildsted

Stålppe, tilkoblet peisovn i stue. Ellers elektrisk fyring med varmekabel i støpte gulv med flis og varmefolie i gang, stue/kjøkken

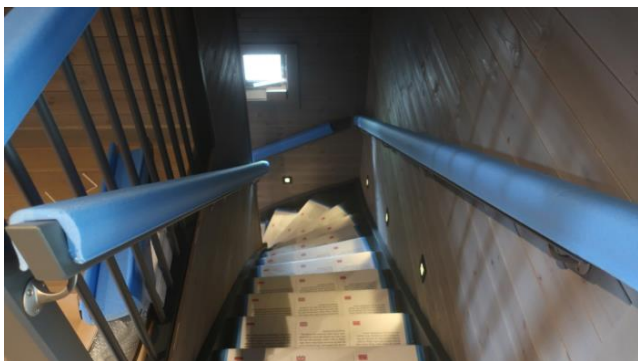
## ! TG 0 Innvendige trapper

Malt svingtrapp mellom etasjene. Håndløper på begge sider. (Trappen var tildekket med papp ved befaring)

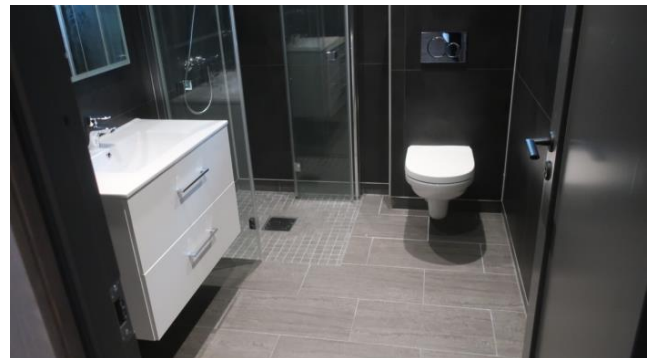
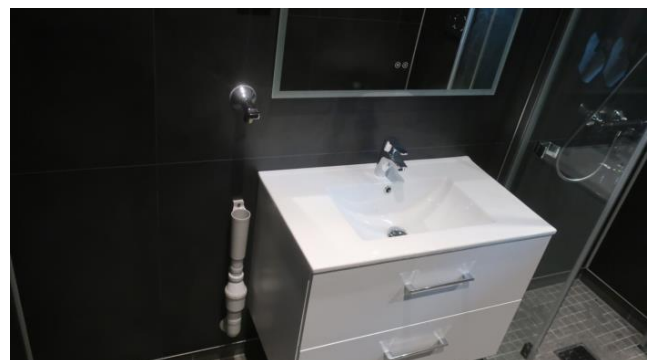
Bad i forbindelse med store soverom. Badet er nytt - ikke brukt.

Opplegg for vaskemaskin.

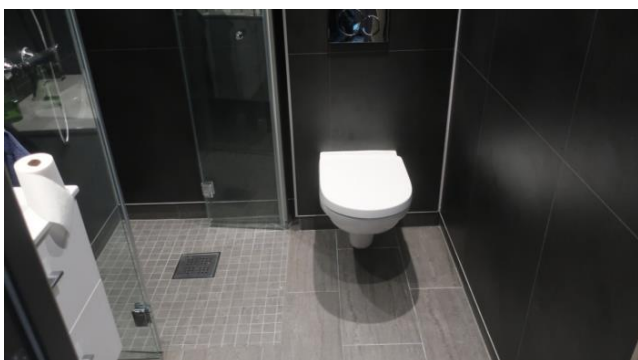
Gjestebad. Badet er nytt, ikke brukt.

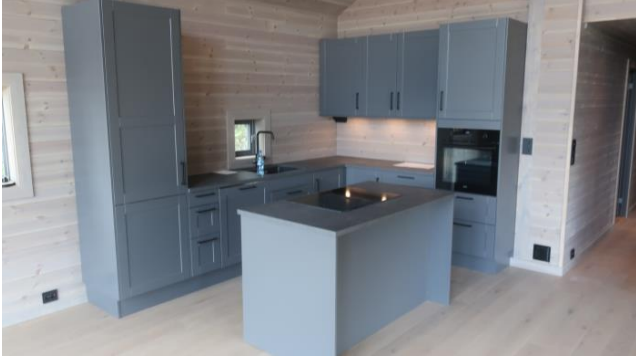
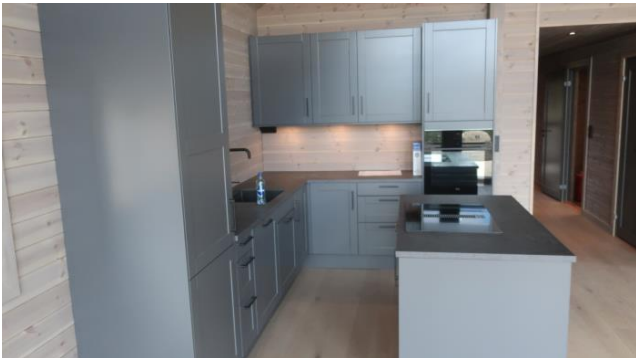
Stor kjøkkeninnredning med malte glatte overflater, laminat benkeplate med nedfelt vaskeum, integrert alle hvitevarer. Kjøl/frys, oppvaskmaskin, induksjon-koketopp med ventilator og komfyrvakt, stekeovn. Montert vannstoppventil.

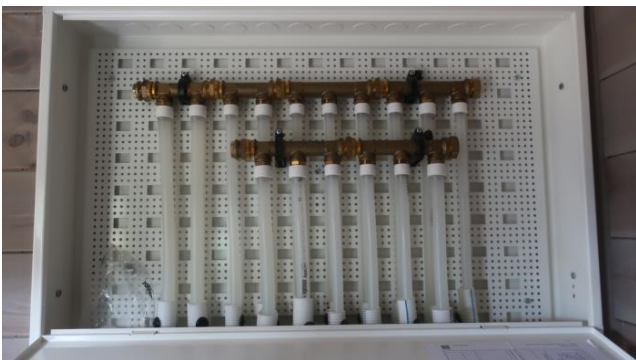
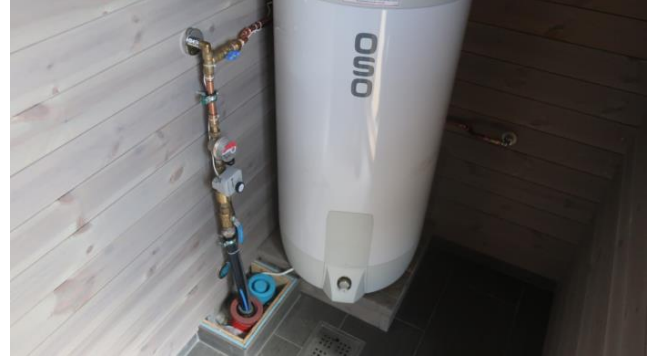
Innvendige vannrør er lagt opp som rør i rør system med fordelingsskap i tekniskrom/bod.

Vanninntak, stoppekran, vannmåler og vannstopp i teknisk rom.

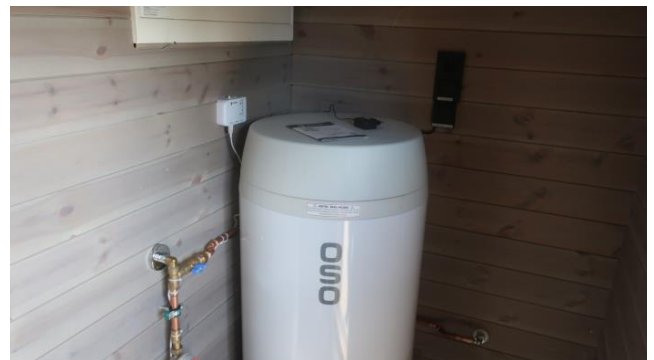
Vanninntak og 200 liter v.v.bereder plassert i teknisk rom.

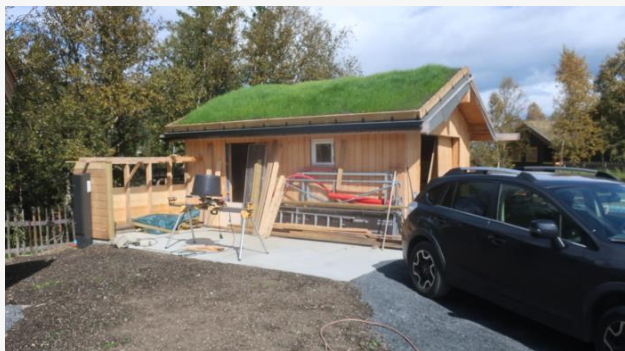
Port er enda ikke montert.

Innlagt strøm med kapasitet for å montere bil lader.
