EIERSKIFTERAPPORT™

ENEBOLIG

Båtbyggjarvegen 10, 5420 Rubbestadneset

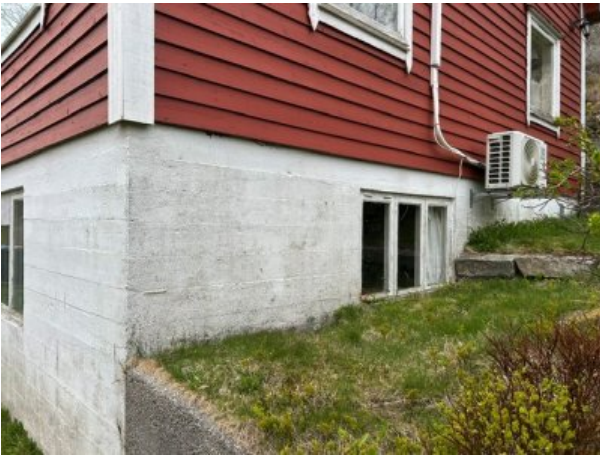
1. Grunn og fundamenter**TG 2** 1.1 Byggegrunn, fundamenter, grunnmur, drenering og sikring mot vann og fuktighet

Det er påvist riss, sprekker eller skader på grunnmuren.

Støpt grunnmur fra byggeår. Fundamenter ligger skjult og er ikke tilgjengelig for inspeksjon. Drenering vurderes å være fra byggeår. Det er ikke registrert utvendig fuktsikring på grunnmuren. Utvendig terreng ligger stedvis tett mot grunnmur. Kjelleren er uinnredet med støpte gulv og betongvegger. Begrenset inspeksjon av fundamentering grunnet skjulte konstruksjoner.

Drenering og fuktsikring har passert forventet levetid. Eldre grunnmurer uten utvendig fuktsikring har økt risiko for fuktvandring og innsig. Det ble registrert normal aldersslitasje på synlige deler av grunnmuren.

1.1	Byggegrunn, fundamenter, grunnmur, drenering og sikring mot vann og fuktighet
	<p>Årsak: Alder på drenering og manglende utvendig fuktsikring kombinert med terrengforhold mot grunnmur.</p> <p>Risiko: Økt risiko for fuktinntrenging, fuktvandring i grunnmur og fuktbelastning mot kjellerkonstruksjoner.</p> <p>Konsekvens: Kan medføre fuktige kjellervegger, saltutslag, dårlig inneklime og behov for fremtidige tiltak på drenering og fuktsikring.</p> <p>Anbefalt tiltak: Det anbefales å overvåke kjeller for tegn til fukt. Ved fremtidig oppgradering bør drenering og utvendig fuktsikring vurderes fornyet.</p>

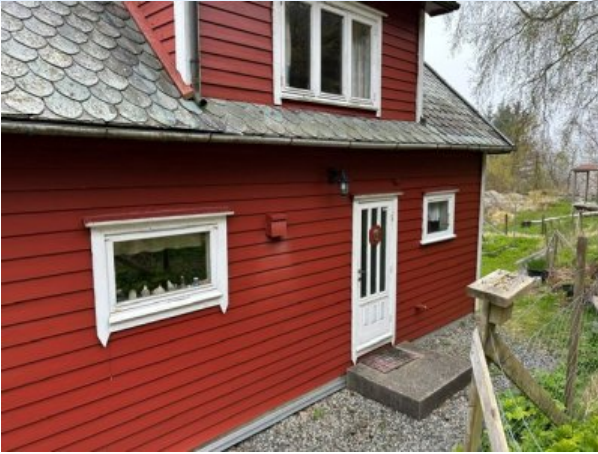
Terrengfall inn mot grunnmur gir økt fuktbelastning på grunnmuren og omkringliggende konstruksjoner.

1.3	Terrengforhold
	<p>Årsak: Manglende fall bort fra bygningen enkelte steder rundt boligen.</p> <p>Risiko: Økt risiko for overflatevann mot grunnmur og fuktbelastning på kjellerkonstruksjoner og drenering.</p> <p>Konsekvens: Kan føre til økt fuktinntrenging, redusert levetid på grunnmur og drenering samt fuktproblematikk i kjeller.</p> <p>Anbefalt tiltak: Det anbefales å justere terreng slik at overvann ledes bort fra bygningen med tilfredsstillende fall fra grunnmur.</p>

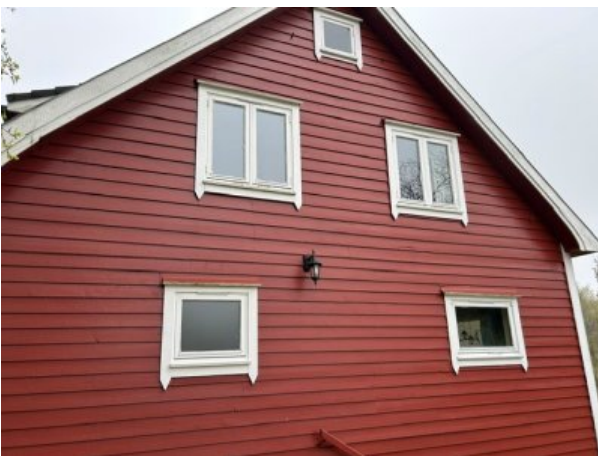
TG 2 2.1 Yttervegger

Det mangler musebånd/nedre avslutning flere steder på kledningen. Eldre yttervegger og skjulte konstruksjoner har naturlig økt risiko for skjulte skader og slitasje.

<p>Årsak: Alder på konstruksjon og manglende tetting mot skadedyr i nedre del av luftespalte.</p> <p>Risiko: Økt risiko for inntrenging av mus og skadedyr i konstruksjonen. Eldre skjulte konstruksjoner kan også ha skjulte skader eller svekkelser som ikke er synlige ved visuell kontroll.</p> <p>Konsekvens: Skadedyr kan medføre lukt, forurensning og skader på isolasjon og trekonstruksjoner. Eventuelle skjulte skader kan medføre behov for fremtidige utbedringer.</p> <p>Anbefalt tiltak: Det anbefales å montere musebånd der dette mangler. Yttervegger og kledning bør vedlikeholdes jevnlig og kontrolleres ved fremtidige rehabiliteringsarbeider.</p>

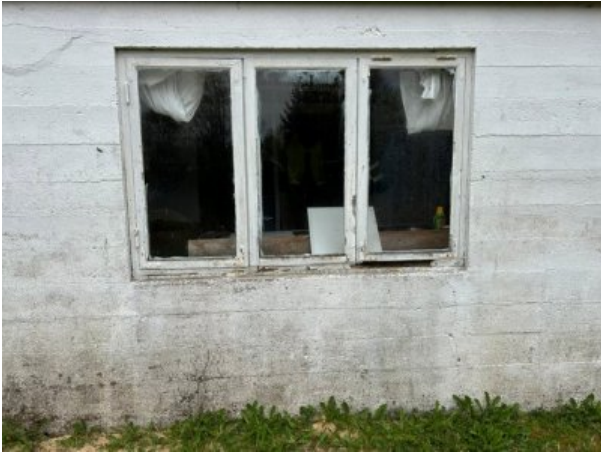
TG 3 3.1 Vinduer og ytterdører

Flere vinduer har oppnådd eller passert forventet levetid. Det er registrert punkterte glass, slitasje og eldre vinduer med svake isolerende egenskaper.

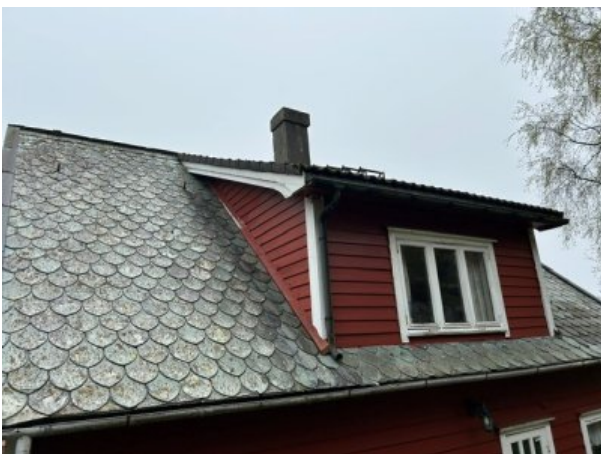
**4. Tak****TG 2** 4.1 Takkonstruksjon, takteking og skorstein over tak

Det er påvist svanker/svai i mønet.

Taktekking har høy alder og er preget av normal slitasje ut fra alder. Det ble registrert enkelte skjevheter og aldringstegn på takflater. Vurderingen er begrenset da nærmere inspeksjon av takflater, beslag og gjennomføringer ikke er utført.

4.1	Takkonstruksjon, takteking og skorstein over tak
	<p>Årsak: Høy alder på tekkingen og naturlig vær- og slitasjepåvirkning over tid.</p> <p>Risiko: Økt risiko for lekkasjer, frostsprengning i skifer, svekkelser i undertak og behov for vedlikehold eller utskifting.</p> <p>Konsekvens: Vanninntrenging kan føre til skader på undertak og takkonstruksjon samt fuktskader innvendig.</p> <p>Anbefalt tiltak: Det anbefales jevnlig kontroll og vedlikehold av takteking, beslag, renner og nedløp. Taket må påregnes oppgradert eller fornyet på sikt grunnet alder.</p>

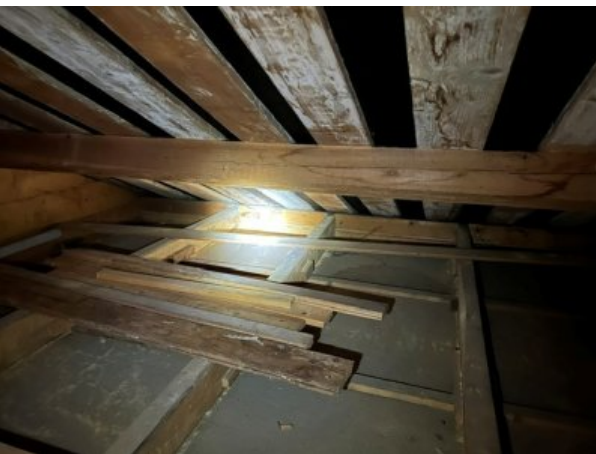
Det er påvist biologiske skadegjørere fra kaldt-, kne-, hanebjelke-, eller kryploff.

Kaldt loft er inspisert via luke i himling. Loftet har eldre trekonstruksjoner og begrenset lufting. Det ble registrert noe mott i konstruksjonen. Mott er larver fra treborende biller som over tid kan svekke treverk. Det ble også registrert merker etter mindre tidligere lekkasjer. Gjennomføring rundt pipe ble kontrollert med fuktmåler uten registrerte forhøyede verdier på befaringsdagen.

Loftet fremstår med begrenset ventilering. Det er registrert spor etter tidligere fuktpåvirkning samt forekomst av mott i trekonstruksjoner.

5.1	Loft (konstruksjonsoppbygging)
	<p>Årsak: Eldre konstruksjon med begrenset lufting og naturlig aldring av materialer.</p> <p>Risiko: Økt risiko for kondens, fuktproblematikk og videre utvikling av skader i trekonstruksjoner. Mott kan over tid svekke treverk dersom forholdene ligger til rette.</p> <p>Konsekvens: Kan føre til redusert levetid på konstruksjoner og behov for fremtidige utbedringer eller utskifting av skadet treverk.</p> <p>Anbefalt tiltak: Det anbefales å forbedre lufting av lofts-konstruksjonen og holde området under jevnlig kontroll. Videre anbefales vurdering av tiltak mot mott dersom aktiv utvikling registreres. Tidligere lekkasjepunkter bør overvåkes.</p>

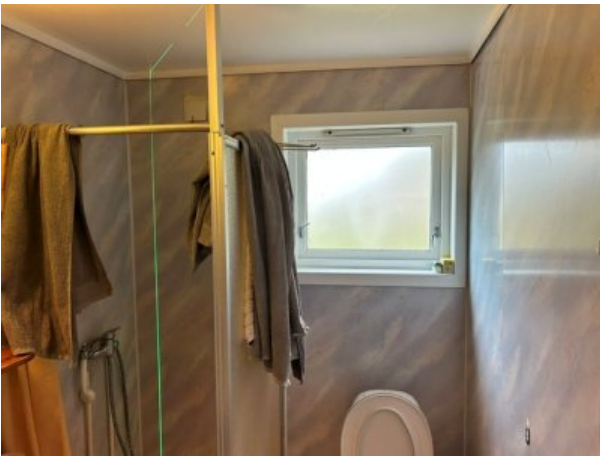
- Det er ikke påvist riss og sprekker.
- Det er ikke påvist sprekker i fuger.
- Det er påvist avvik på skjøter og underkant av plater.
- Det er ikke påvist fuktskader eller spor etter skadedyr.
- Det er vindu eller dør som er laget av uegnet materialer i våtsonen.
- Det er ikke ventiler som kan åpnes.

Det er ikke registrert tetting i underkant av baderomsplatene. Vindu i våtzone gir økt fuktbelastning på konstruksjonen. Badet fremstår med eldre løsninger og behov for modernisering. Manglende mekanisk ventilasjon gir redusert fukttransport fra rommet.

7.1.1	Bad Overflate vegger og himling
	<p>Årsak: Eldre våtromsløsning med mangelfull utførelse etter dagens krav og naturlig aldersslitasje.</p> <p>Risiko: Økt risiko for fuktinntrenging bak veggplater, fuktskader i konstruksjonene og oppfukning rundt vindu og tilstøtende bygningsdeler.</p> <p>Konsekvens: Kan føre til skjulte fuktskader, råteskader, dårlig inn klima og behov for omfattende rehabilitering.</p> <p>Anbefalt tiltak: Det anbefales oppgradering av badet. Det bør etableres tilfredsstillende ventilasjon, tetting av våtsoner og utskifting/reparasjon av dryppende blandedbatteri.</p>
	Utbedringskostnaden vurderes som lav, jf. rapportens sjablonmessige kostnadsklasser.

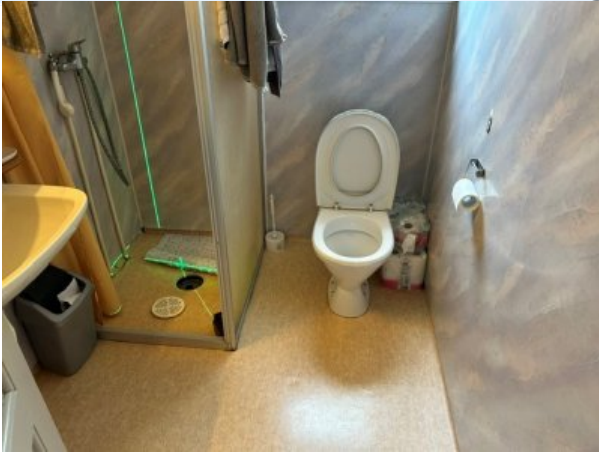
**TG 3** 7.1.2 Overflate gulv

Gulvflaten er tekket med eldre våtromsbelegg. Fallforhold er kontrollert med laser. Det er ikke etablert tilfredsstillende fall mot sluk på gulvflaten. I dusjsonen ble det målt ca. 5 mm lokalt fall. Dusjprofil hindrer lekkasjevann fra å renne naturlig til sluk.

Gulvet har mangelfulle fallforhold etter dagens anbefalinger og krav. Vann blir stående på gulvflater og ledes ikke tilfredsstillende mot sluk.

7.1.2	Bad Overflate gulv
	<p>Årsak: Eldre våtromsløsning med utilstrekkelig falloppbygging mot sluk.</p> <p>Risiko: Økt risiko for vannansamling, lekkasje til tilstøtende konstruksjoner og fuktskader i gulv og vegger.</p> <p>Konsekvens: Kan føre til oppfukning av konstruksjoner, redusert levetid på våtrommet og behov for rehabilitering.</p> <p>Anbefalt tiltak: Det anbefales oppgradering av gulv og fallforhold slik at lekkasjevann ledes tilfredsstillende til sluk. Badet bør vurderes rehabilitert som helhet grunnet alder og utførelse.</p>
	Utbedringskostnaden vurderes som lav, jf. rapportens sjablonmessige kostnadsklasser.

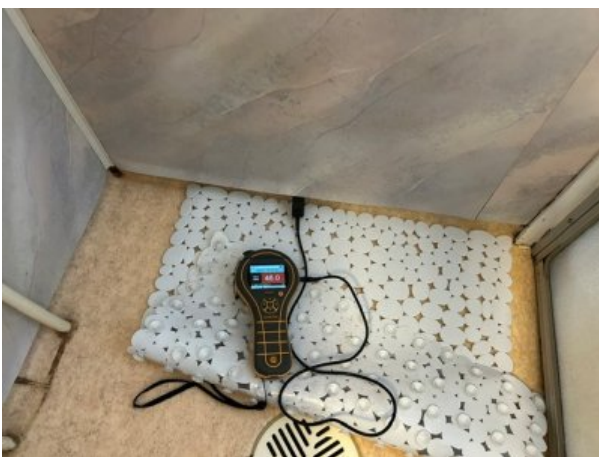
**TG 3** 7.1.3 Membran, tettesjiktet og sluk

Det er påvist tegn på feil utførelse, feil materialvalg, skadelig fukt eller utettheter.

Badet er utført med våtromsbelegg på gulv og baderomsplater på vegger. Membran og tettesjikt vurderes å være fra ca. 1995. Hullboring er ikke foretatt da veggene består av massive tømmerkonstruksjoner. Fuktmåling er utført med pigger i vegg ved dusjzone. Det ble registrert høye fuktverdier i underkant av veggplater mot yttervegg i dusjsonen. Det er også registrert fuktutslag i himling i kjeller under dusjsonen.

Det er registrert forhøyede fuktverdier i våtsone samt fuktpåvirkning i konstruksjon under badet. Våtrommet har eldre løsninger og membran som har passert forventet levetid.

7.1.3	Bad Membran, tettesjiktet og sluk
	<p>Årsak: Aldring av membran og tettesjikt kombinert med mangelfull utførelse og høy fuktbelastning over tid.</p> <p>Risiko: Økt risiko for videre fuktinntrenging og skjulte råte- og fuktskader i gulv-, vegg- og himlingskonstruksjoner.</p> <p>Konsekvens: Kan medføre omfattende skader på tilstøtende konstruksjoner, redusert inn klima og betydelige utbedringskostnader.</p> <p>Anbefalt tiltak: Det anbefales totalreovering av våtrommet med utskifting av membran, tettesjikt og berørte konstruksjoner. Videre undersøkelser av omfanget av fuktskader må påregnes ved rehabilitering.</p>
	Utbedringskostnaden vurderes som middels, jf. rapportens sjablonmessige kostnadsklasser.

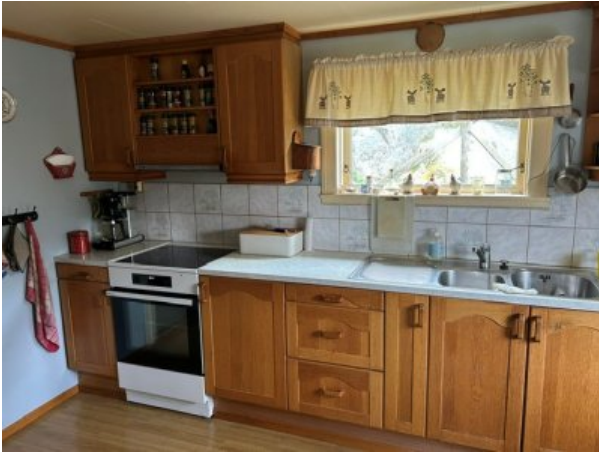
**8. Kjøkken****8.1 Kjøkken****TG 2** 8.1 Kjøkken

Kjøkkeninnredning og vanninstallasjoner har høy alder og normal slitasje ut fra alder og bruk.

<p>Årsak: Naturlig aldersslitasje på innredning og eldre vanninstallasjoner.</p> <p>Risiko: Økt risiko for lekkasjer fra eldre vannrør og komponenter samt videre slitasje på innredning.</p> <p>Konsekvens: Kan føre til vannskader, redusert funksjon og behov for oppgradering eller utskifting.</p> <p>Anbefalt tiltak: Det anbefales jevnlig kontroll av vanninstallasjoner og tilkoblinger. Oppgradering av kjøkken og vanninstallasjoner må påregnes på sikt grunnet alder.</p>

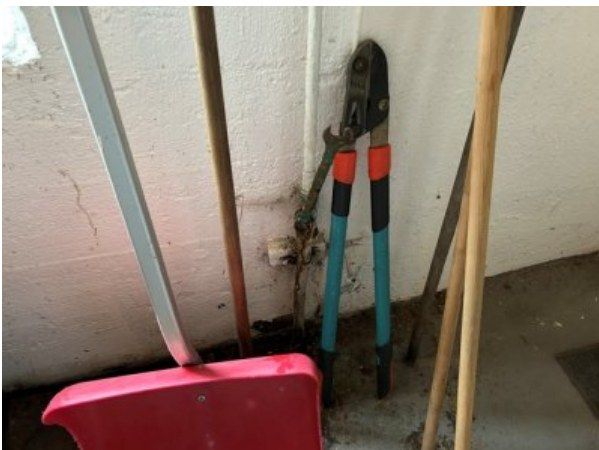
**9. Rom under terreng****10. VVS****TG 3** 10.1 WC og innvendige vann- og avløpsrør

Innvendige vannrør er hovedsakelig utført i kobber. Avløpsrør er utført i plast. Stoppekran er fra ca. 1970 og det ble registrert lekkasje fra denne på befaringsdagen.

Det er registrert aktiv lekkasje fra stoppekran. Vanninstallasjoner har høy alder og naturlig slitasje.

<p>Årsak: Aldersslitasje og svekkede pakninger/materialer i eldre stoppekran.</p> <p>Risiko: Økt risiko for vannlekkasje og utvikling av vannskader på omkringliggende konstruksjoner.</p> <p>Konsekvens: Kan føre til fuktskader, vannskader og redusert sikkerhet ved behov for avstenging av vann.</p> <p>Anbefalt tiltak: Det anbefales snarlig utskifting av lekk stoppekran. Eldre vanninstallasjoner bør kontrolleres nærmere og vedlikeholdes jevnlig.</p>
	Utbedringskostnaden vurderes som lav, jf. rapportens sjablonmessige kostnadsklasser.

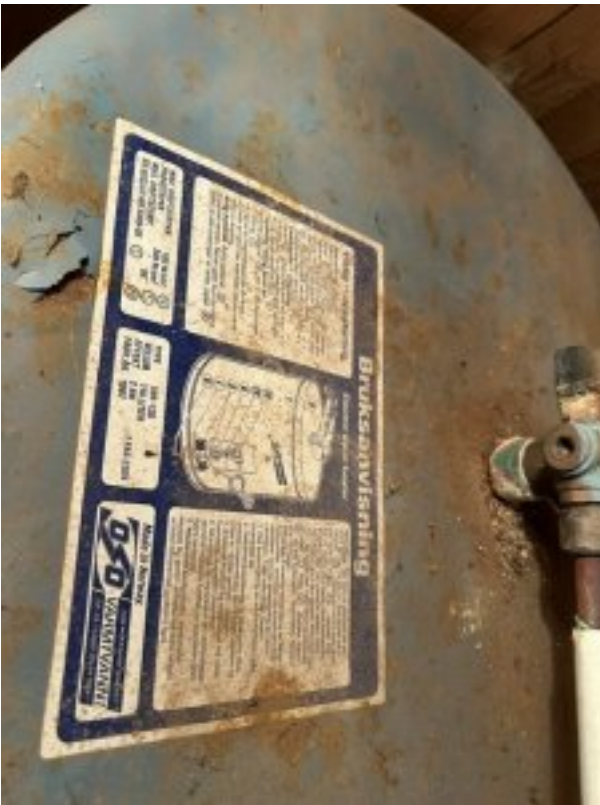
**TG 3** 10.2 Varmtvannsbereder

Varmtvannsbereder på 126 liter er plassert i bod i kjeller. Berederen er fra 1987. Det ble registrert betydelig alder og rust-/korrosjonspreg på berederen.

Berederen har passert forventet levetid og fremstår med tydelig aldersslitasje og korrosjon.

10.2	Varmtvannsbereder
	<p>Årsak: Høy alder og naturlig slitasje over tid.</p> <p>Risiko: Økt risiko for lekkasje, funksjonssvikt eller havari.</p> <p>Konsekvens: Lekkasje fra varmtvannsbereder kan føre til vannskader på omkringliggende konstruksjoner og inventar.</p> <p>Anbefalt tiltak: Det anbefales snarlig utskifting av varmtvannsbereder grunnet alder og registrert korrosjon.</p>
	Utbedringskostnaden vurderes som lav, jf. rapportens sjablonmessige kostnadsklasser.
