EIERSKIFTERAPPORT™

ENEBOLIG

Båtbyggjarvegen 10, 5420 Rubbestadneset

Befaringsdato:	30.04.2026
----------------	------------

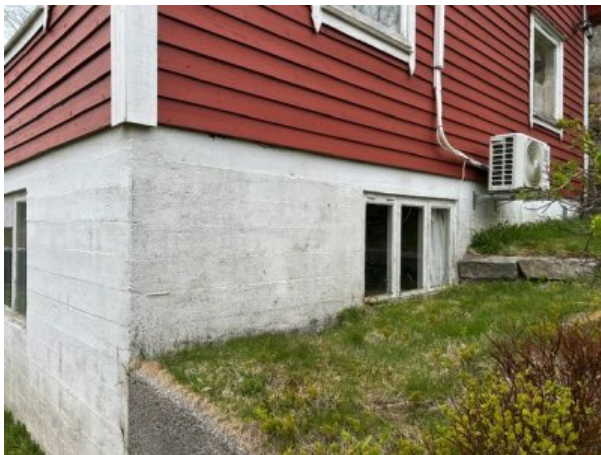
1. Grunn og fundamenter**TG 2** 1.1 Byggegrunn, fundamenter, grunnmur, drenering og sikring mot vann og fuktighet

Det er påvist riss, sprekker eller skader på grunnmuren.

Støpt grunnmur fra byggeår. Fundamenter ligger skjult og er ikke tilgjengelig for inspeksjon. Drenering vurderes å være fra byggeår. Det er ikke registrert utvendig fuktsikring på grunnmuren. Utvendig terreng ligger stedvis tett mot grunnmur. Kjelleren er uinnredet med støpte gulv og betongvegger. Begrenset inspeksjon av fundamentering grunnet skjulte konstruksjoner.

Drenering og fuktsikring har passert forventet levetid. Eldre grunnmurer uten utvendig fuktsikring har økt risiko for fuktvandring og innsig. Det ble registrert normal aldersslitasje på synlige deler av grunnmuren.

1.1	Byggegrunn, fundamenter, grunnmur, drenering og sikring mot vann og fuktighet
	<p>Årsak: Alder på drenering og manglende utvendig fuktsikring kombinert med terrengforhold mot grunnmur.</p> <p>Risiko: Økt risiko for fuktinntrenging, fuktvandring i grunnmur og fuktbelastning mot kjellerkonstruksjoner.</p> <p>Konsekvens: Kan medføre fuktige kjellervegger, saltutslag, dårlig inneklime og behov for fremtidige tiltak på drenering og fuktsikring.</p> <p>Anbefalt tiltak: Det anbefales å overvåke kjeller for tegn til fukt. Ved fremtidig oppgradering bør drenering og utvendig fuktsikring vurderes fornyet.</p>

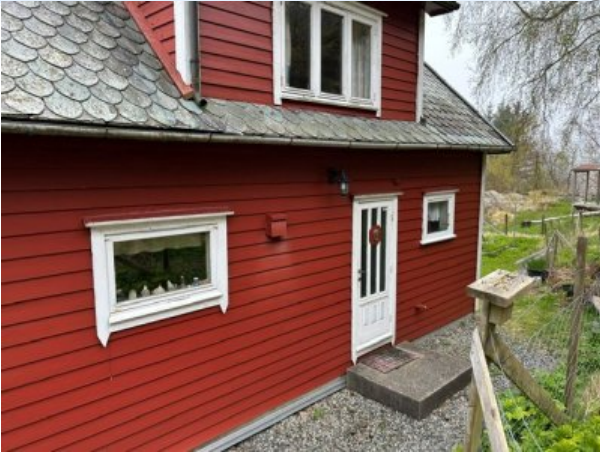
TG 2 2.1 Yttervegger

Det mangler musebånd/nedre avslutning flere steder på kledningen. Eldre yttervegger og skjulte konstruksjoner har naturlig økt risiko for skjulte skader og slitasje.

<p>Årsak: Alder på konstruksjon og manglende tetting mot skadedyr i nedre del av luftespalte.</p> <p>Risiko: Økt risiko for inntrenging av mus og skadedyr i konstruksjonen. Eldre skjulte konstruksjoner kan også ha skjulte skader eller svekkelser som ikke er synlige ved visuell kontroll.</p> <p>Konsekvens: Skadedyr kan medføre lukt, forurensning og skader på isolasjon og trekonstruksjoner. Eventuelle skjulte skader kan medføre behov for fremtidige utbedringer.</p> <p>Anbefalt tiltak: Det anbefales å montere musebånd der dette mangler. Yttervegger og kledning bør vedlikeholdes jevnlig og kontrolleres ved fremtidige rehabiliteringsarbeider.</p>

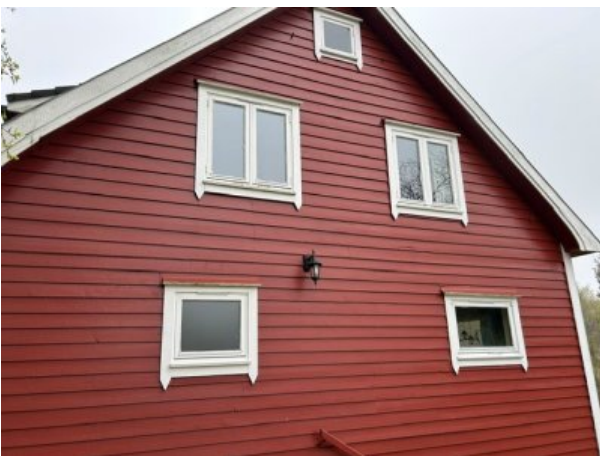
TG 3 3.1 Vinduer og ytterdører

Flere vinduer har oppnådd eller passert forventet levetid. Det er registrert punkterte glass, slitasje og eldre vinduer med svake isolerende egenskaper.

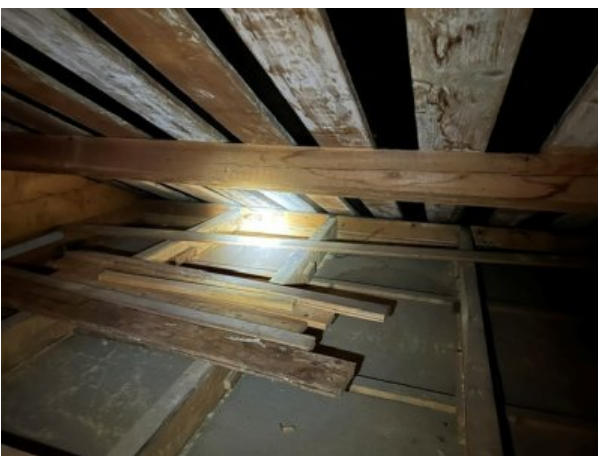
Kaldt loft er inspisert via luke i himling. Loftet har eldre trekonstruksjoner og begrenset lufting. Det ble registrert noe mott i konstruksjonen. Mott er larver fra treborende biller som over tid kan svekke treverk. Det ble også registrert merker etter mindre tidligere lekkasjer. Gjennomføring rundt pipe ble kontrollert med fuktmåler uten registrerte forhøyede verdier på befaringsdagen.

Loftet fremstår med begrenset ventilering. Det er registrert spor etter tidligere fuktpåvirkning samt forekomst av mott i trekonstruksjoner.

5.1	Loft (konstruksjonsoppbygging)
	<p>Årsak: Eldre konstruksjon med begrenset lufting og naturlig aldring av materialer.</p> <p>Risiko: Økt risiko for kondens, fuktproblematikk og videre utvikling av skader i trekonstruksjoner. Mott kan over tid svekke treverk dersom forholdene ligger til rette.</p> <p>Konsekvens: Kan føre til redusert levetid på konstruksjoner og behov for fremtidige utbedringer eller utskifting av skadet treverk.</p> <p>Anbefalt tiltak: Det anbefales å forbedre lufting av lofts-konstruksjonen og holde området under jevnlig kontroll. Videre anbefales vurdering av tiltak mot mott dersom aktiv utvikling registreres. Tidligere lekkasjepunkter bør overvåkes.</p>

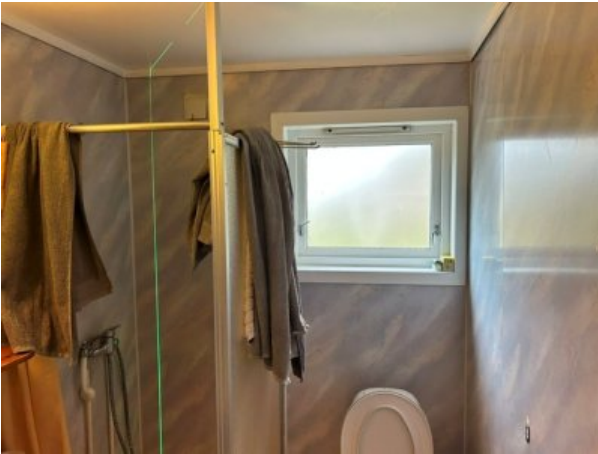
- Det er ikke påvist riss og sprekker.
- Det er ikke påvist sprekker i fuger.
- Det er påvist avvik på skjøter og underkant av plater.
- Det er ikke påvist fuktskader eller spor etter skadedyr.
- Det er vindu eller dør som er laget av uegnet materialer i våtsonen.
- Det er ikke ventiler som kan åpnes.

Det er ikke registrert tetting i underkant av baderomsplatene. Vindu i våtzone gir økt fuktbelastning på konstruksjonen. Badet fremstår med eldre løsninger og behov for modernisering. Manglende mekanisk ventilasjon gir redusert fukttransport fra rommet.

7.1.1	Bad Overflate vegger og himling
	<p>Årsak: Eldre våtromsløsning med mangelfull utførelse etter dagens krav og naturlig aldersslitasje.</p> <p>Risiko: Økt risiko for fuktinntrenging bak veggplater, fuktskader i konstruksjonene og oppfukning rundt vindu og tilstøtende bygningsdeler.</p> <p>Konsekvens: Kan føre til skjulte fuktskader, råteskader, dårlig innelima og behov for omfattende rehabilitering.</p> <p>Anbefalt tiltak: Det anbefales oppgradering av badet. Det bør etableres tilfredsstillende ventilasjon, tetting av våtsoner og utskifting/reparasjon av dryppende blandedbatteri.</p>
	Utbedringskostnaden vurderes som lav, jf. rapportens sjablonmessige kostnadsklasser.

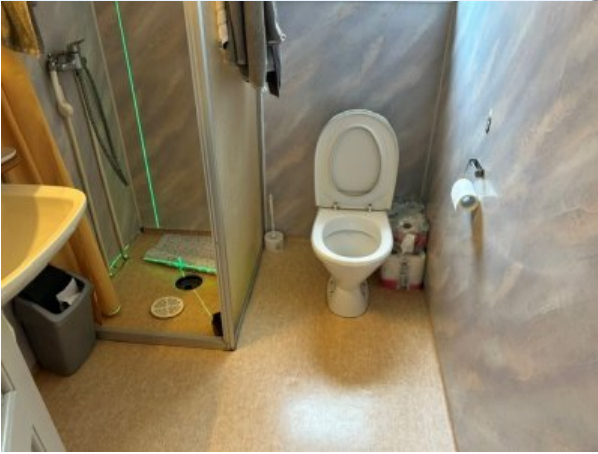
**TG 3** 7.1.2 Overflate gulv

Gulvflaten er tekket med eldre våtromsbelegg. Fallforhold er kontrollert med laser. Det er ikke etablert tilfredsstillende fall mot sluk på gulvflaten. I dusjsonen ble det målt ca. 5 mm lokalt fall. Dusjprofil hindrer lekkasjevann fra å renne naturlig til sluk.

Gulvet har mangelfulle fallforhold etter dagens anbefalinger og krav. Vann blir stående på gulvflater og ledes ikke tilfredsstillende mot sluk.

7.1.2	Bad Overflate gulv
	<p>Årsak: Eldre våtromsløsning med utilstrekkelig falloppbygging mot sluk.</p> <p>Risiko: Økt risiko for vannansamling, lekkasje til tilstøtende konstruksjoner og fuktskader i gulv og vegger.</p> <p>Konsekvens: Kan føre til oppfukning av konstruksjoner, redusert levetid på våtrommet og behov for rehabilitering.</p> <p>Anbefalt tiltak: Det anbefales oppgradering av gulv og fallforhold slik at lekkasjevann ledes tilfredsstillende til sluk. Badet bør vurderes rehabilitert som helhet grunnet alder og utførelse.</p>
	Utbedringskostnaden vurderes som lav, jf. rapportens sjablonmessige kostnadsklasser.

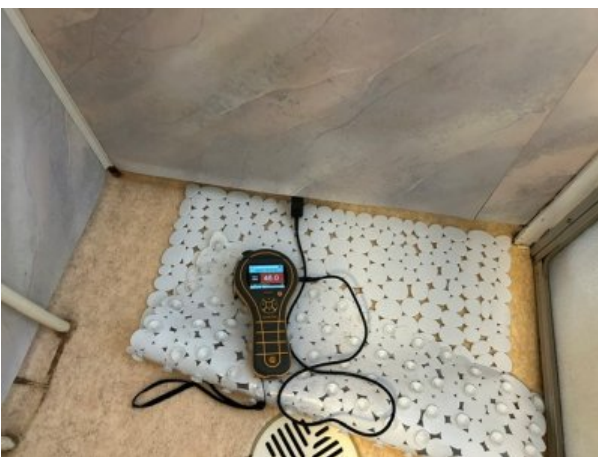
**TG 3** 7.1.3 Membran, tettesjiktet og sluk

Badet er utført med våtromsbelegg på gulv og baderomsplater på vegger. Membran og tettesjikt vurderes å være fra ca. 1995. Hullboring er ikke foretatt da veggene består av massive tømmerkonstruksjoner. Fuktmåling er utført med pigger i vegg ved dusjsone. Det ble registrert høye fuktverdier i underkant av veggplater mot yttervegg i dusjsonen. Det er også registrert fuktutslag i himling i kjeller under dusjsonen.

Det er registrert forhøyede fuktverdier i våtsone samt fuktpåvirkning i konstruksjon under badet. Våtrommet har eldre løsninger og membran som har passert forventet levetid.

7.1.3	Bad Membran, tettesjiktet og sluk
	<p>Årsak: Aldring av membran og tettesjikt kombinert med mangelfull utførelse og høy fuktbelastning over tid.</p> <p>Risiko: Økt risiko for videre fuktinntrenging og skjulte råte- og fuktskader i gulv-, vegg- og himlingskonstruksjoner.</p> <p>Konsekvens: Kan medføre omfattende skader på tilstøtende konstruksjoner, redusert innelima og betydelige utbedringskostnader.</p> <p>Anbefalt tiltak: Det anbefales totalreovering av våtrommet med utskifting av membran, tettesjikt og berørte konstruksjoner. Videre undersøkelser av omfanget av fuktskader må påregnes ved rehabilitering.</p>
	Utbedringskostnaden vurderes som middels, jf. rapportens sjablonmessige kostnadsklasser.

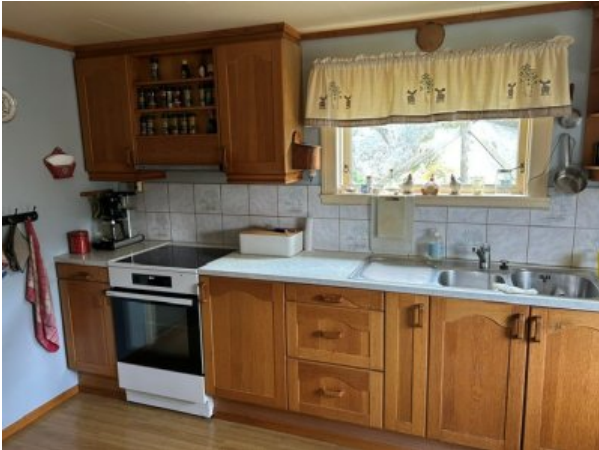
**8. Kjøkken****8.1 Kjøkken****TG 2** 8.1 Kjøkken

Kjøkkeninnredning og vanninstallasjoner har høy alder og normal slitasje ut fra alder og bruk.

<p>Årsak: Naturlig aldersslitasje på innredning og eldre vanninstallasjoner.</p> <p>Risiko: Økt risiko for lekkasjer fra eldre vannrør og komponenter samt videre slitasje på innredning.</p> <p>Konsekvens: Kan føre til vannskader, redusert funksjon og behov for oppgradering eller utskifting.</p> <p>Anbefalt tiltak: Det anbefales jevnlig kontroll av vanninstallasjoner og tilkoblinger. Oppgradering av kjøkken og vanninstallasjoner må påregnes på sikt grunnet alder.</p>
